# Inspection Auto Gocarz Export

Gocarz France - Clement / Maserati / LK55 XJZ

| Score | 85.19% | Non-conformités | 2 | Actions | 0 |
|---|---|---|---|---|---|
| Réalisé le / Conducted on : | | | | 12 Jan 2022 10:00 GMT | |
| Immatriculation véhicule / Car registration # : | | | | LK55 XJZ | |

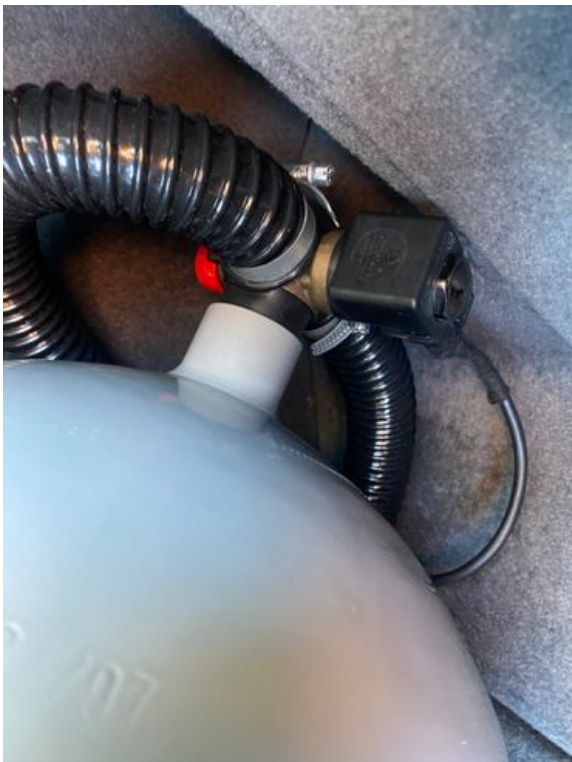
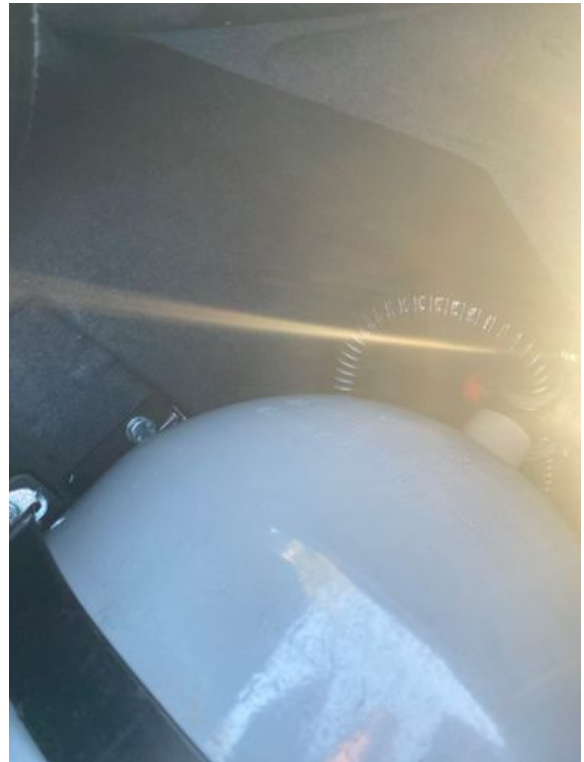
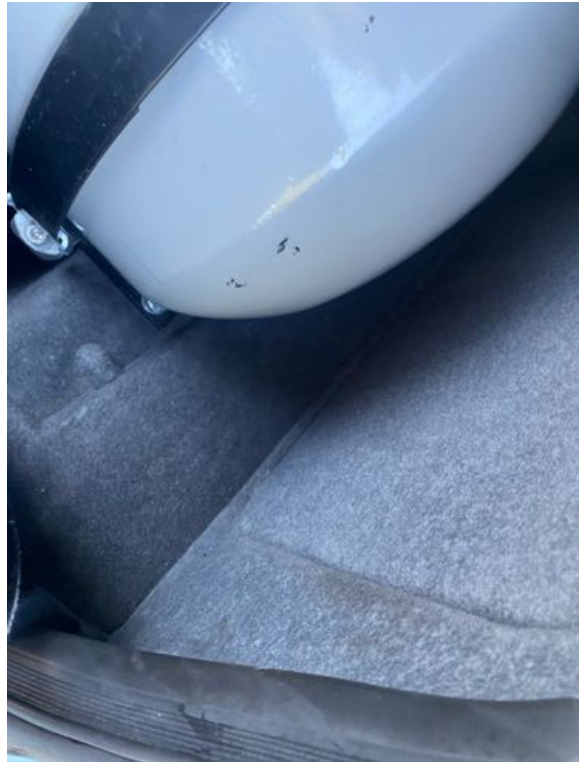
**Le coffre souffre-t-il de déformations, réparations ou corrosion / Boot showing signs of deformations, repairs or corrosion ?**

Yes

Loquet de coffre grippé -  
Alignement du coffre côté droit à corriger
