## Inspection Auto Gocarz Export

Gocarz France / Ford Shelby 350 convertible /  
UBD671G

| Réalisé le / Conducted on : | | | | 21.09.2022 10:06 BST | |
| Marque & Modèle de véhicule / Car's Make & Model | | | | Ford Shelby 350 convertible | |

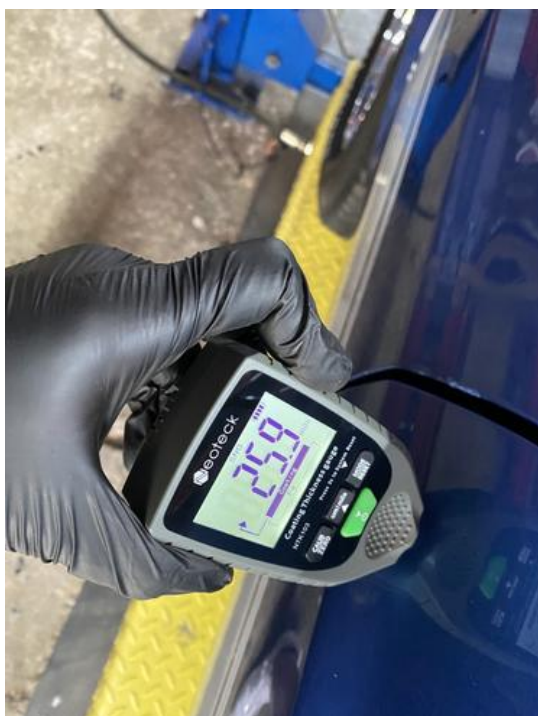
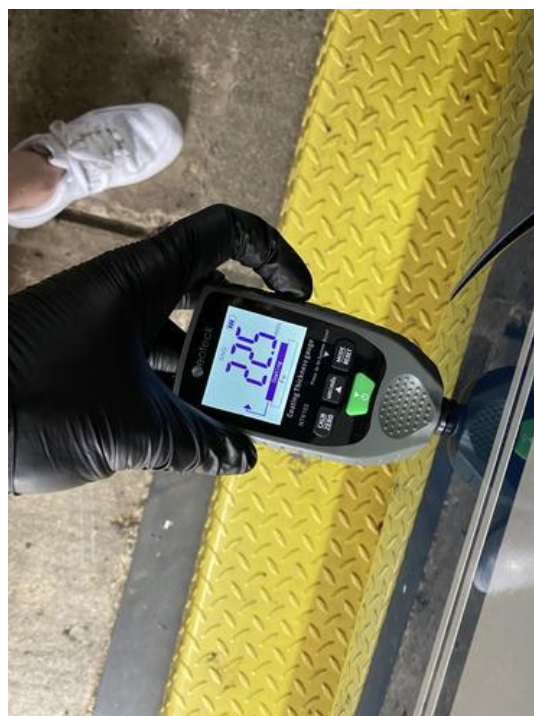
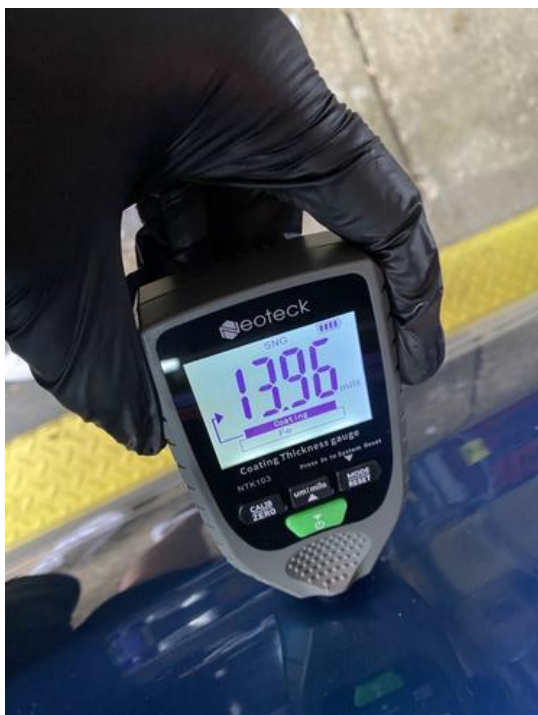
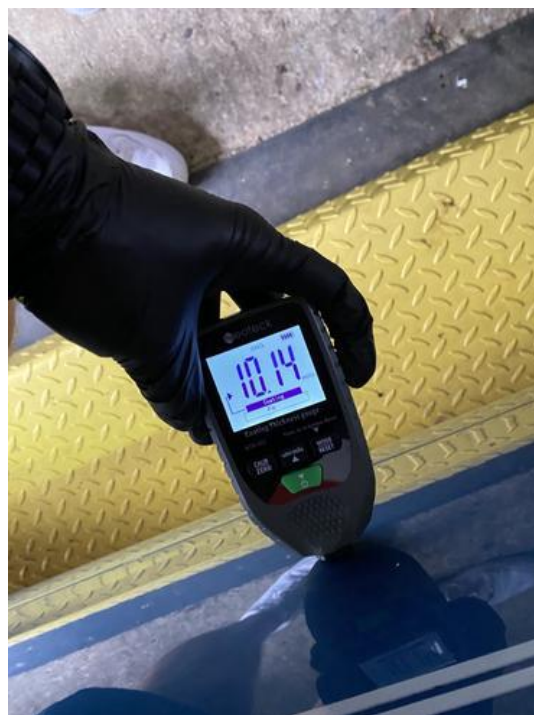
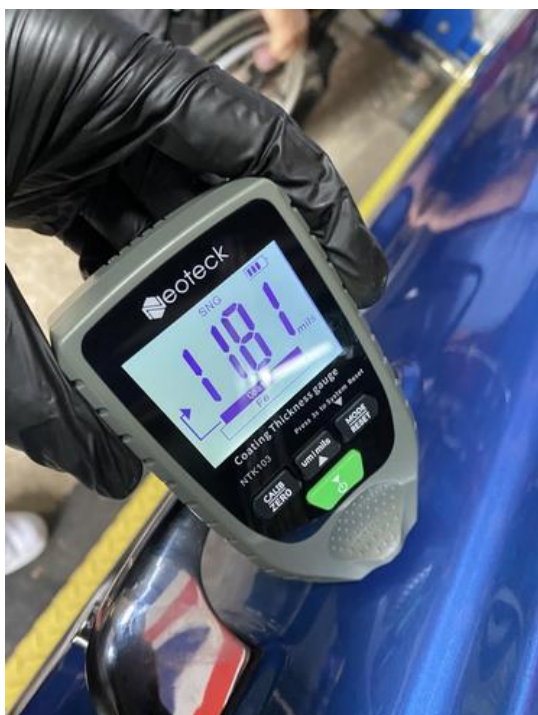
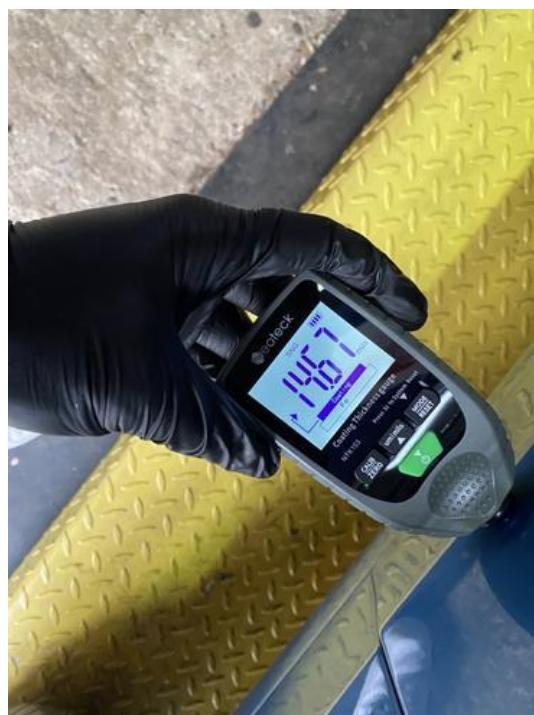
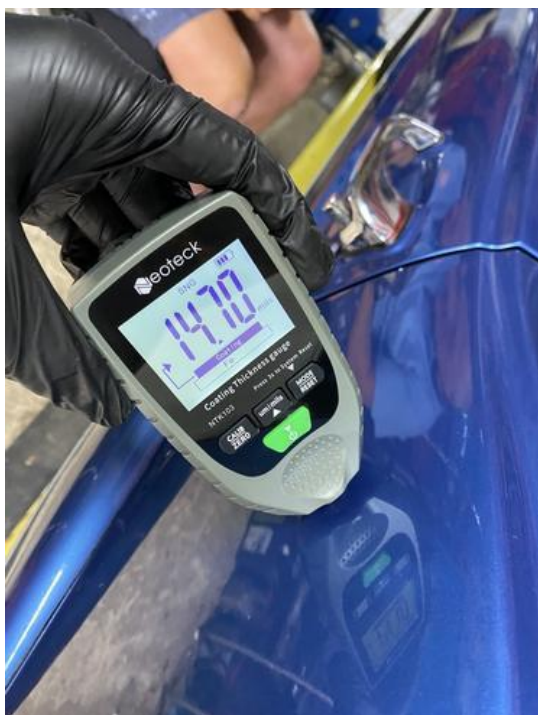
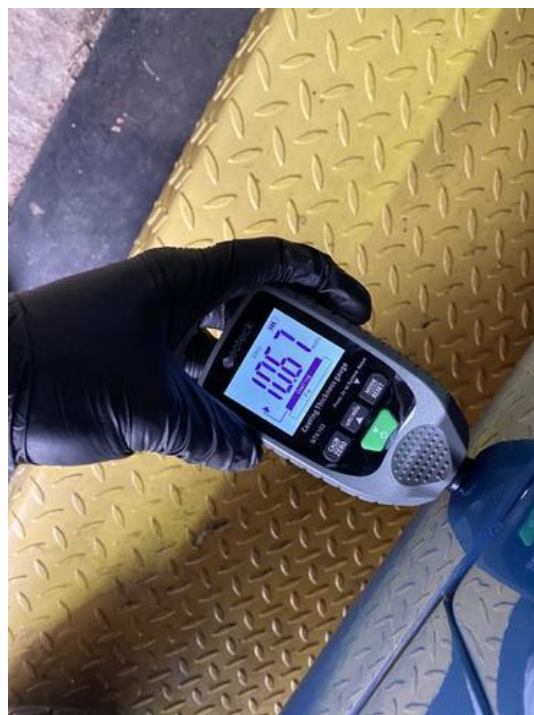
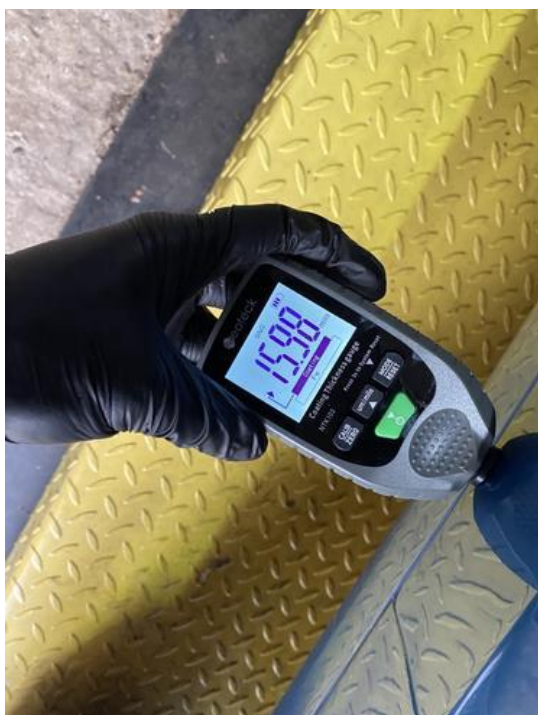
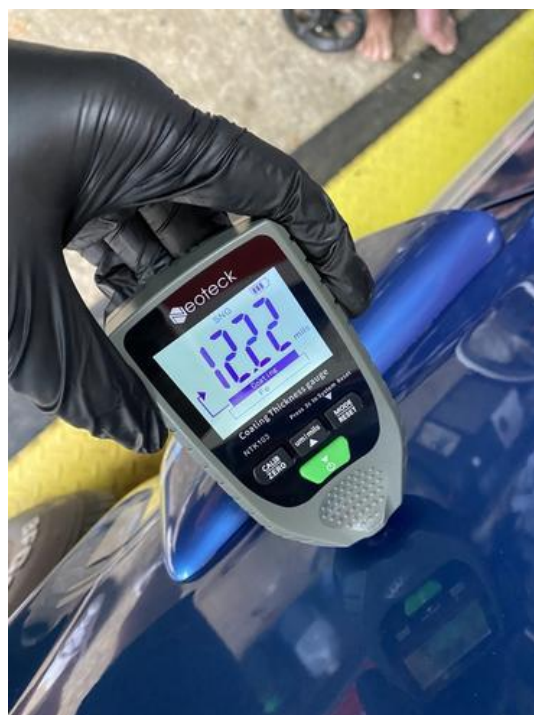
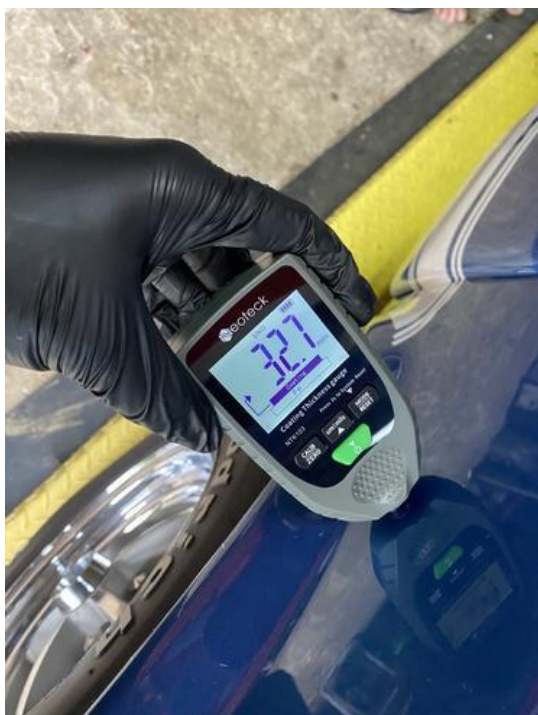
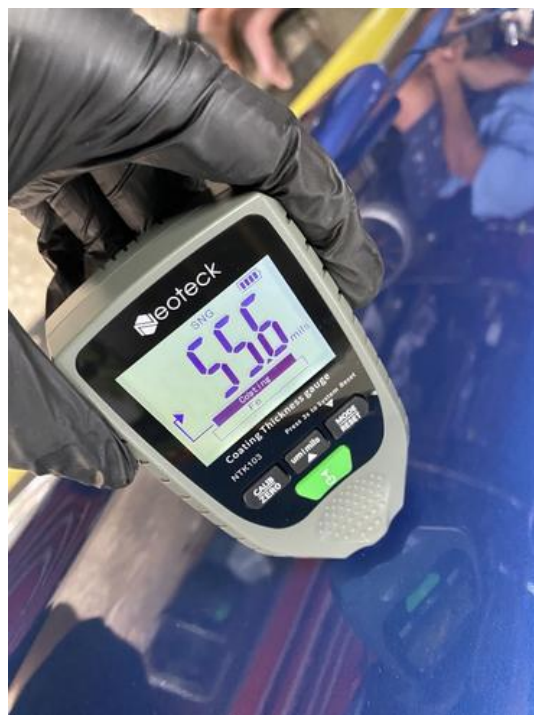
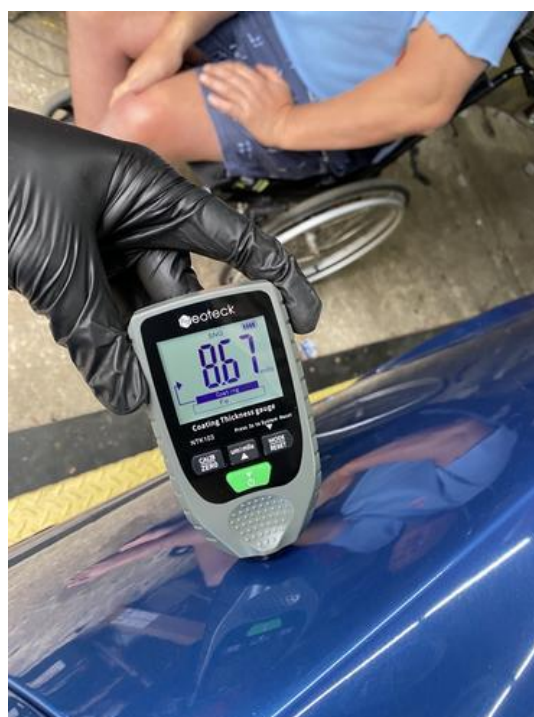
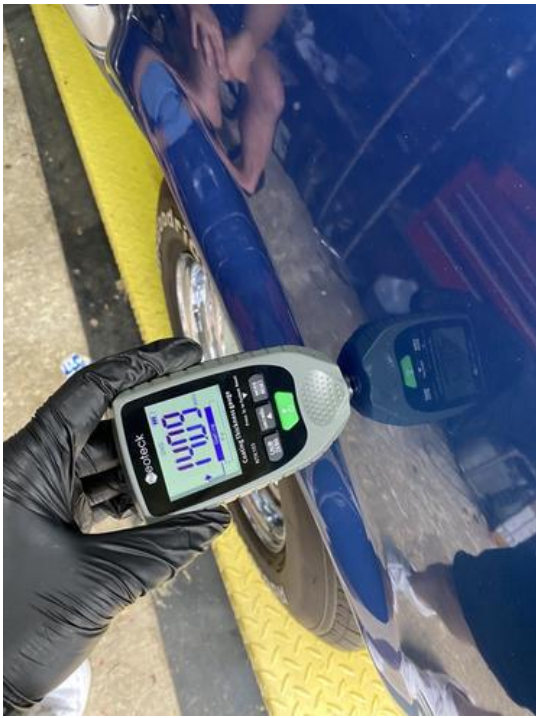
Sur les éléments métalliques , de grosses disparités sur les épaisseurs de peinture + phénomène de bulle sous peinture.
