## Inspection Auto Gocarz Export

Gocarz France / Datsun 260Z / RXP 566R

| Immatriculation véhicule / Car registration # : | | RXP 566R | | | |
| Marque & Modèle de véhicule / Car's Make & Model | | Datsun 260Z | | | |

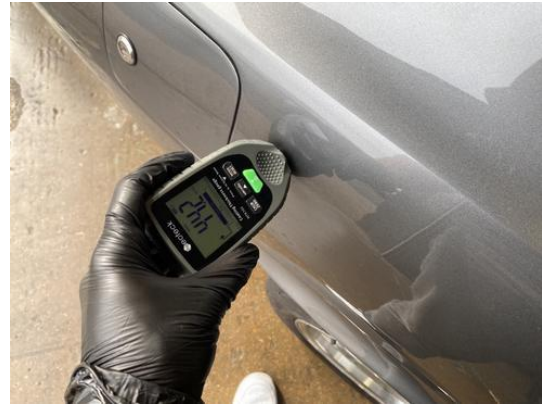
Photo 79

Épaisseur de peinture variable selon endroit.

Réparation probable autour de la poignée de porte conducteur et sur le haut droit du capot

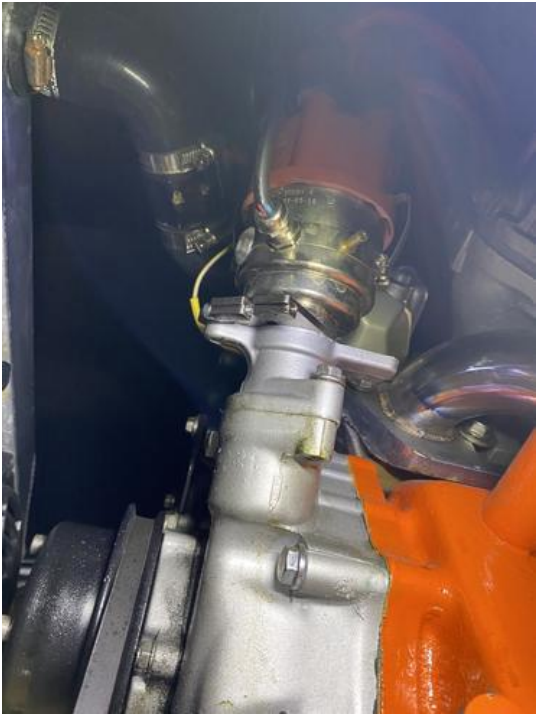
Photo 215

Visible

Fuite d'huile modérée au niveau du bas moteur - Travaux seront effectués pour la vente
