## Inspection Auto Gocarz Export

Gocarz France / Triumph GT6 / KXC 230H

| Réalisé le / Conducted on : | 02.10.2022 09:52 BST | | | | |
| Marque & Modèle de véhicule / Car's Make & Model | Triumph GT6 | | | | |

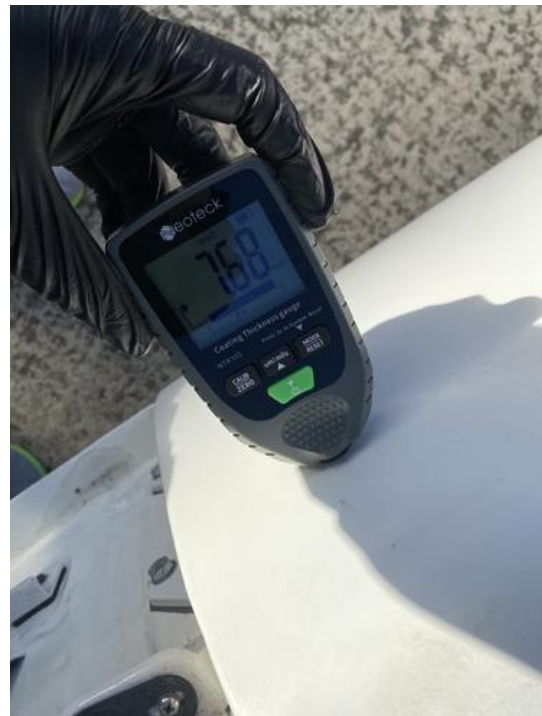
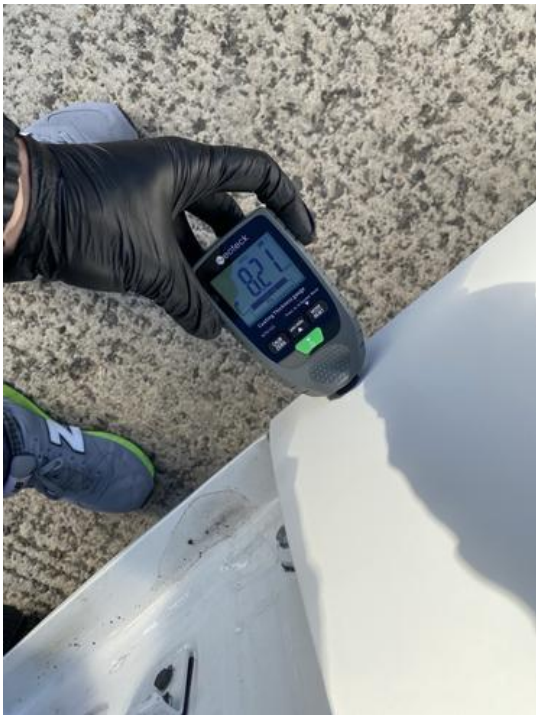
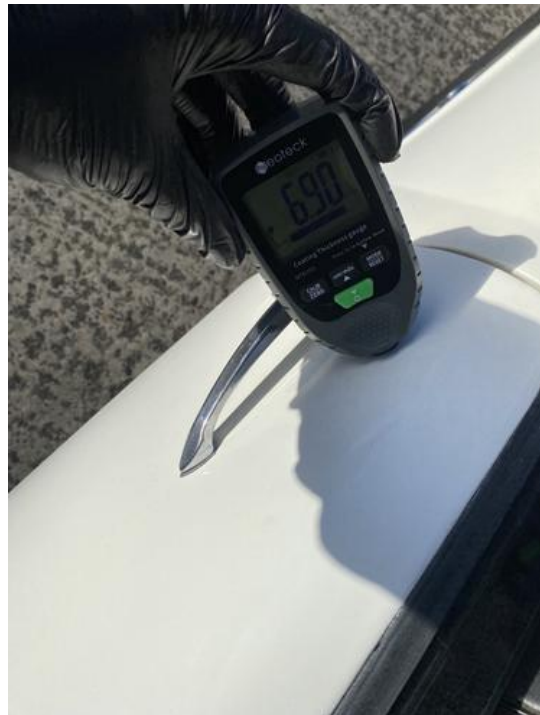
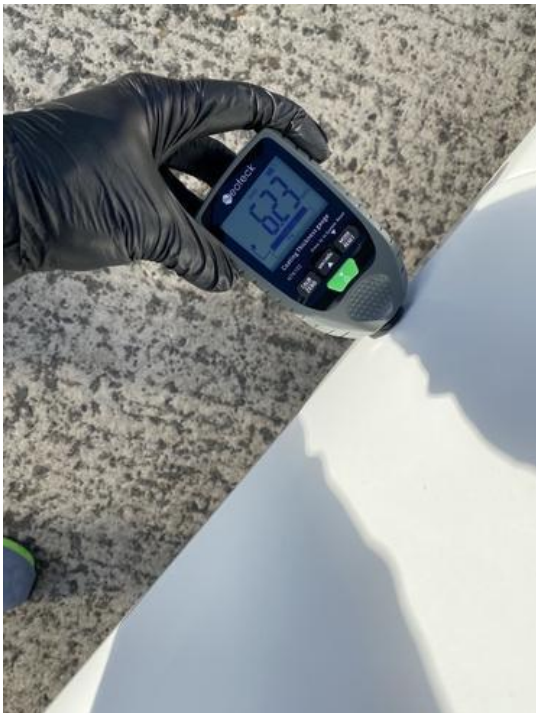
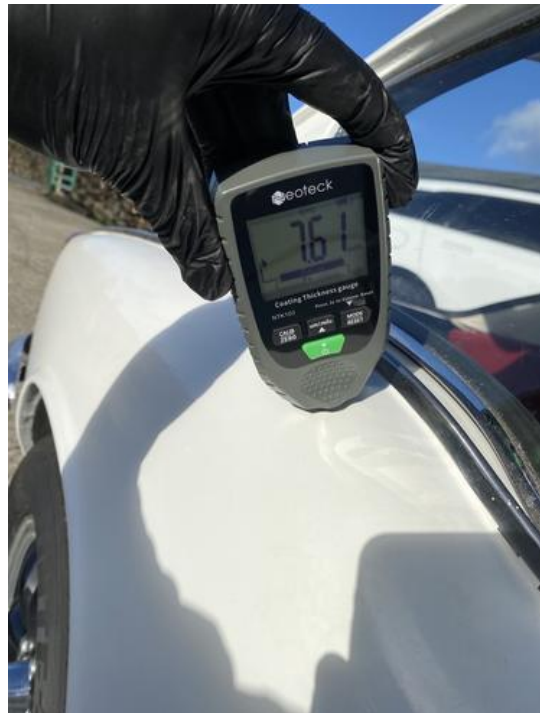
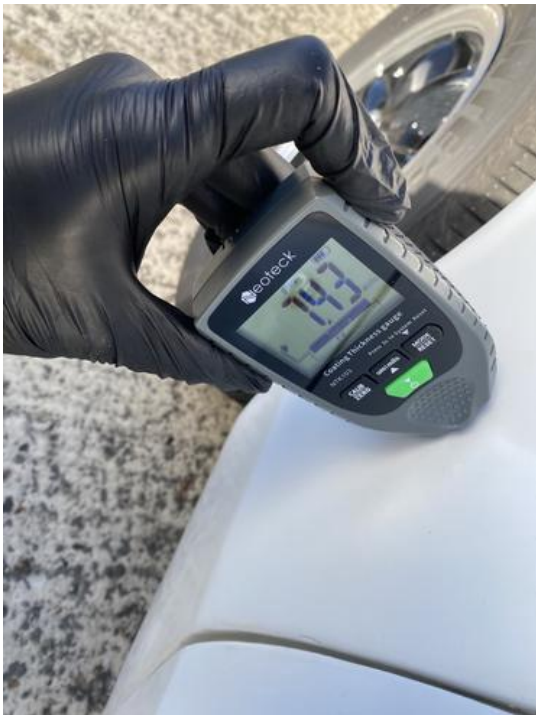
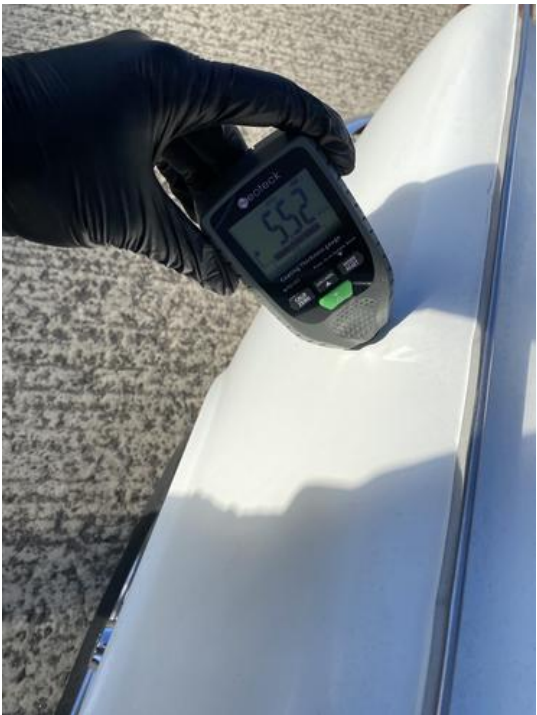
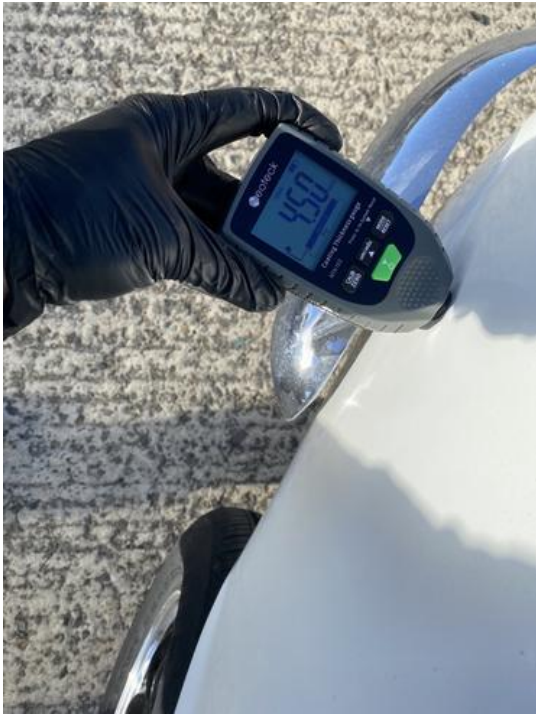
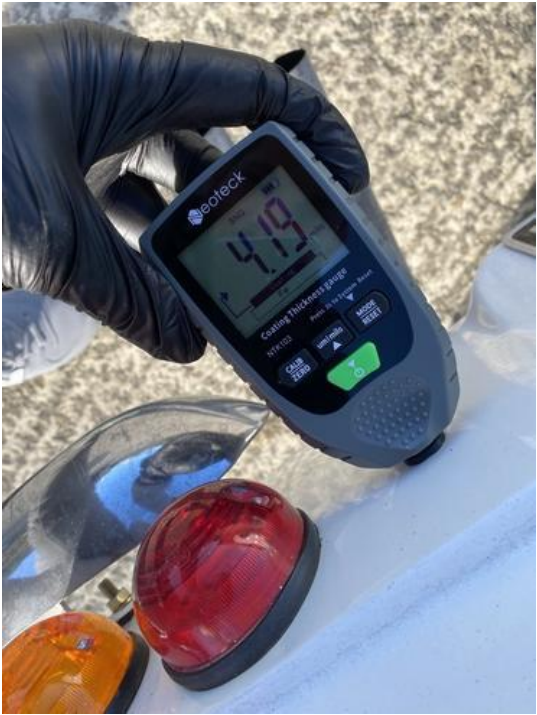
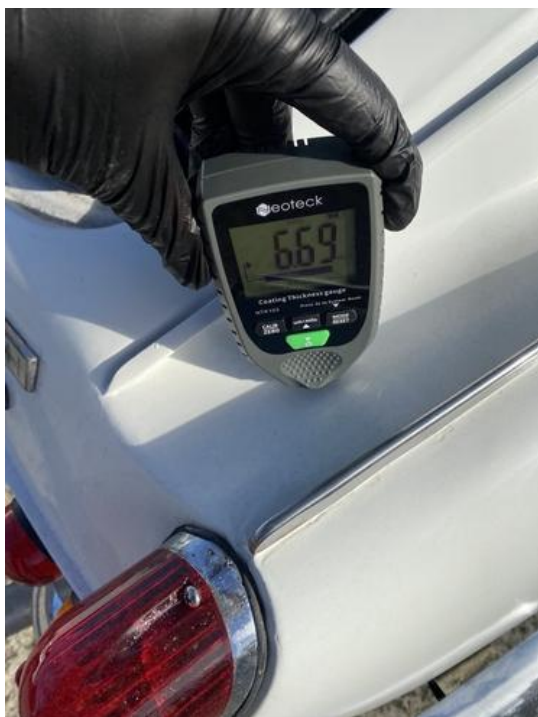
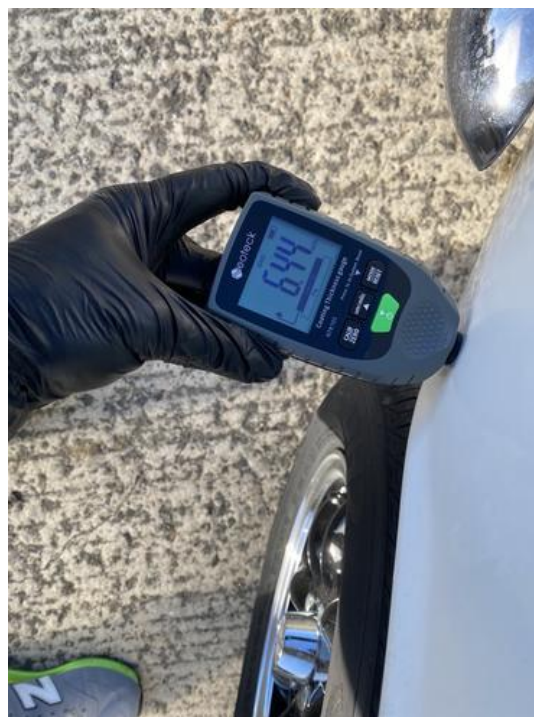
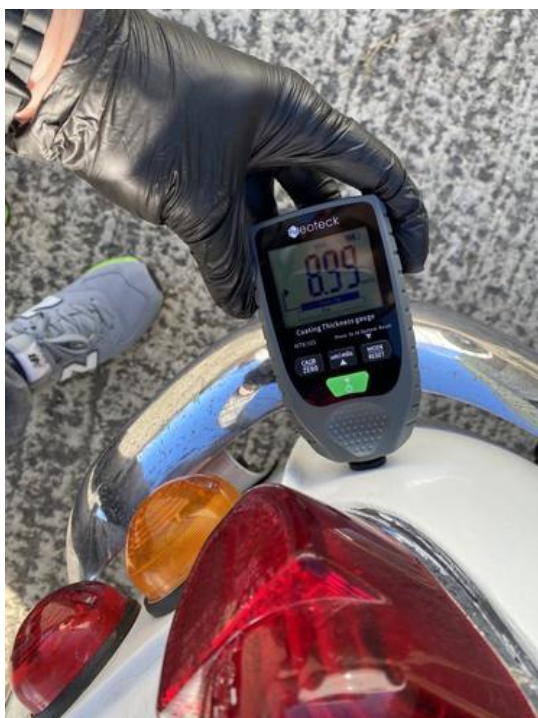
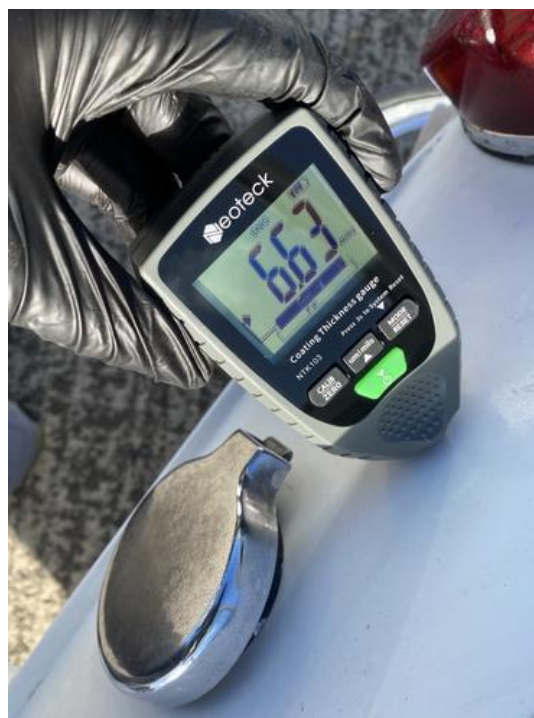
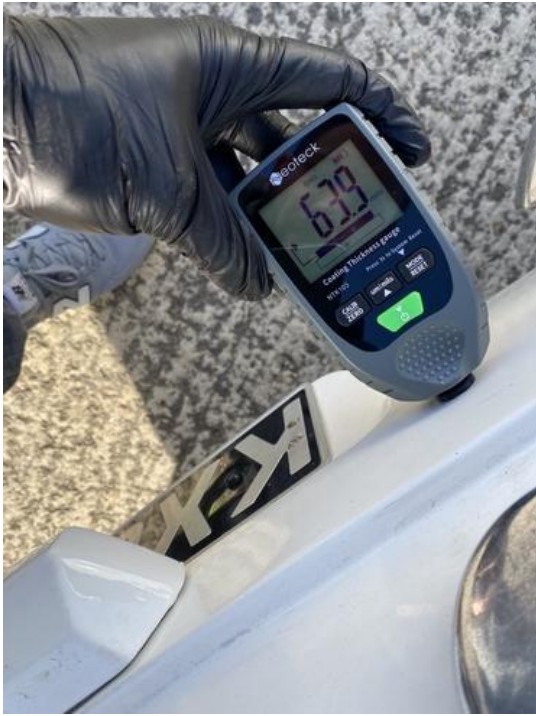
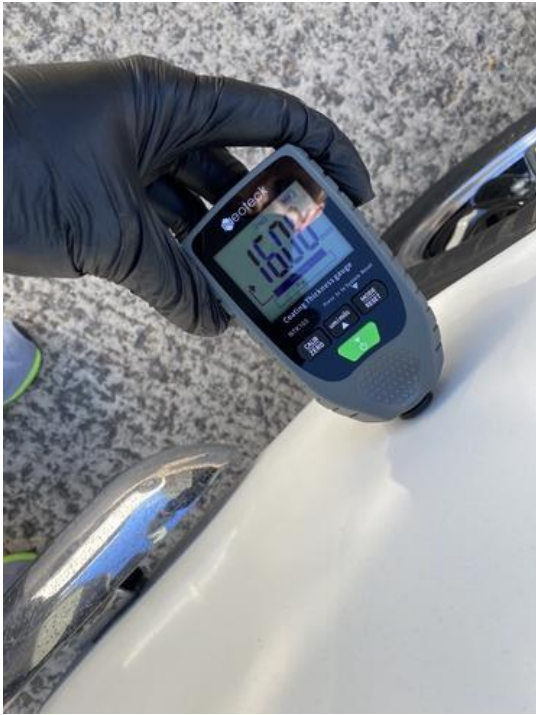
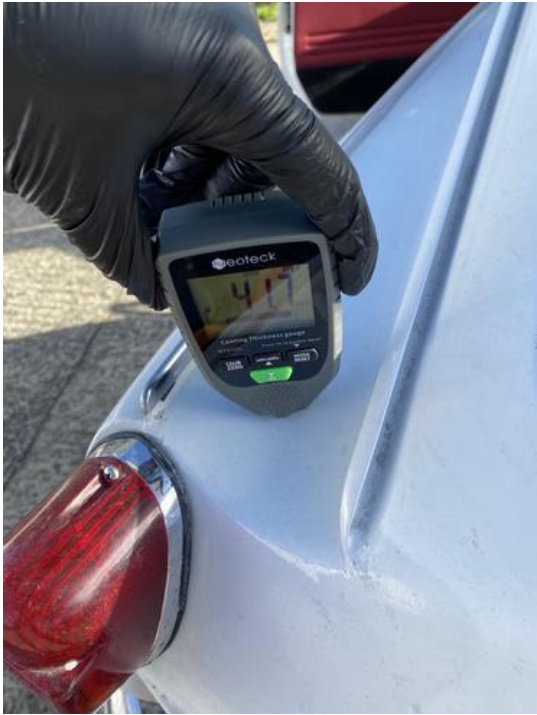
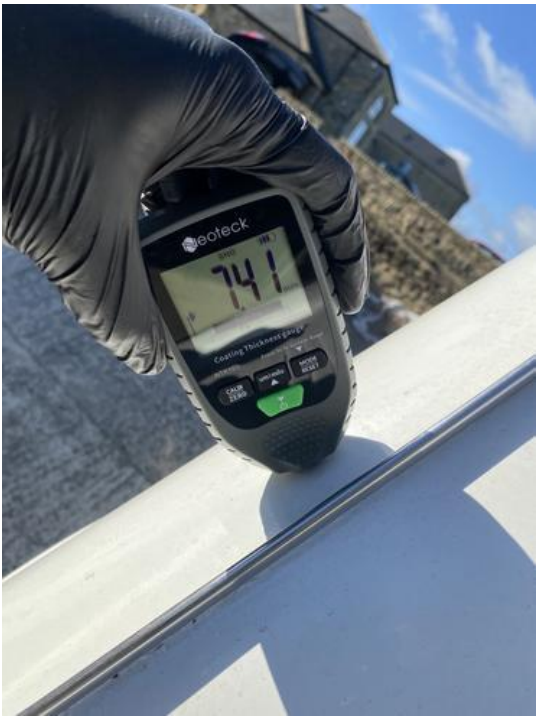
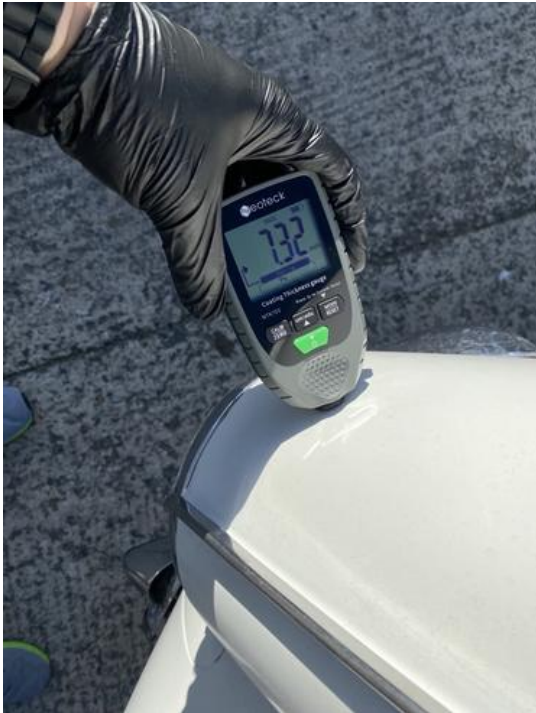
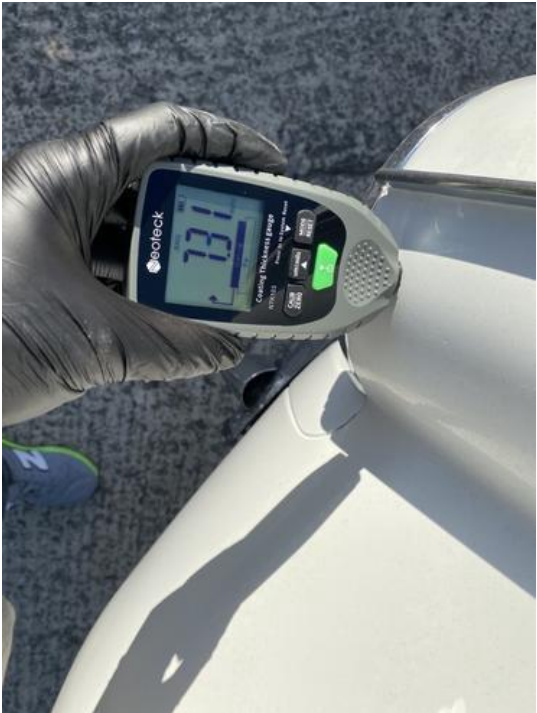
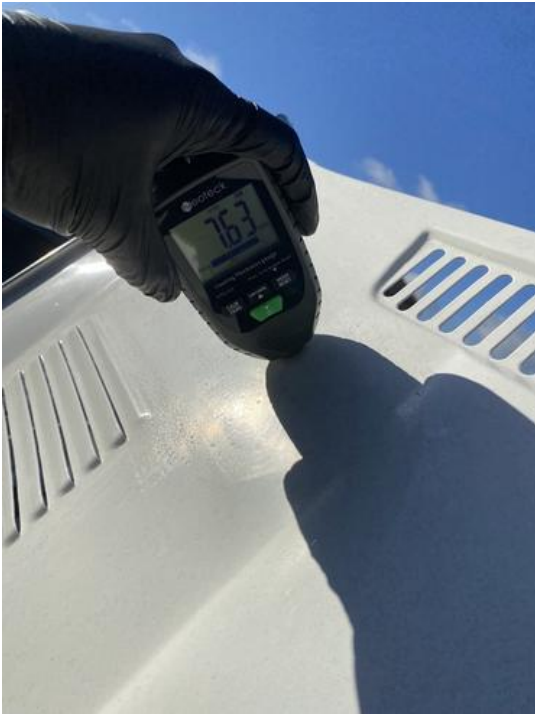
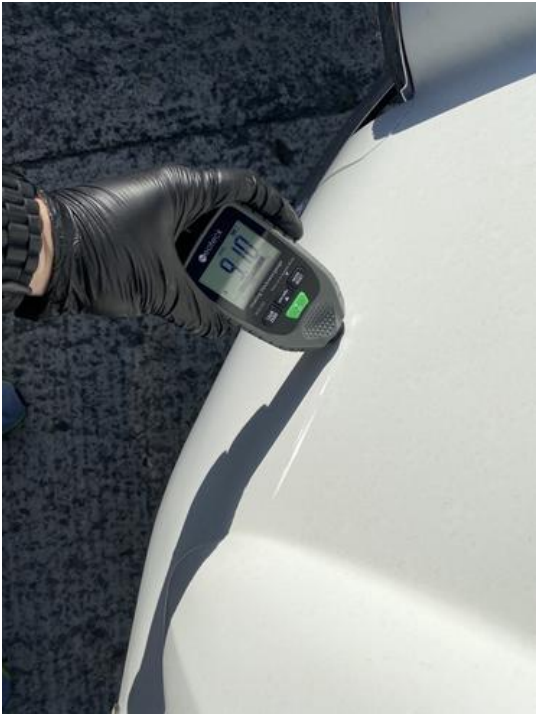
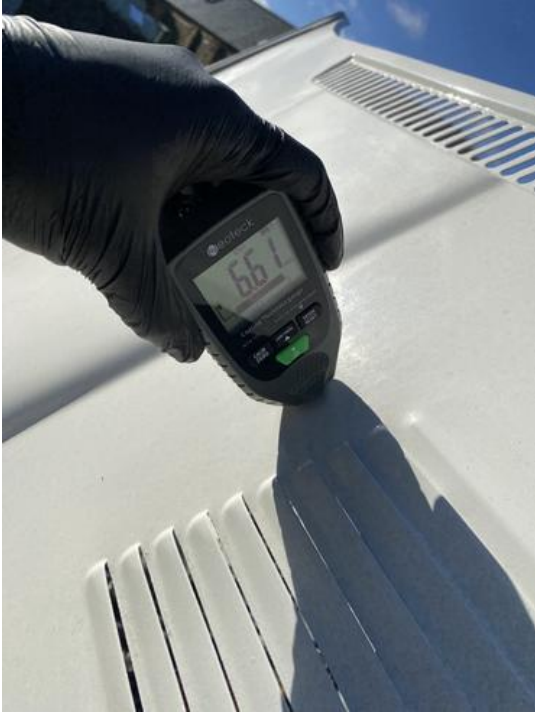
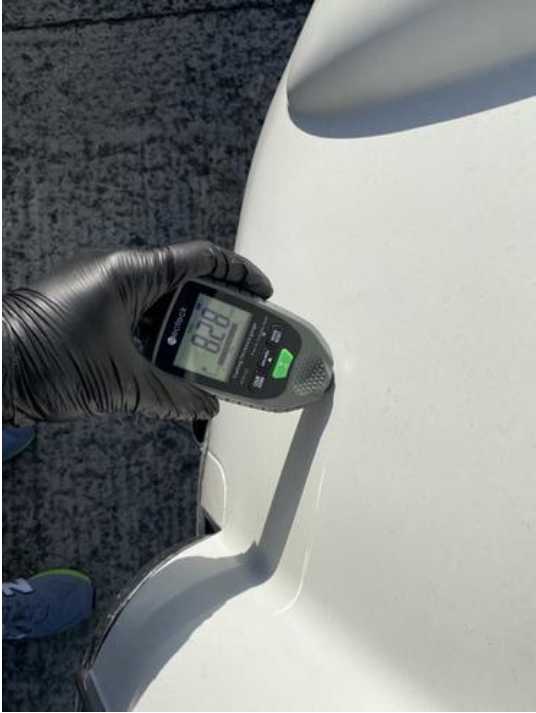
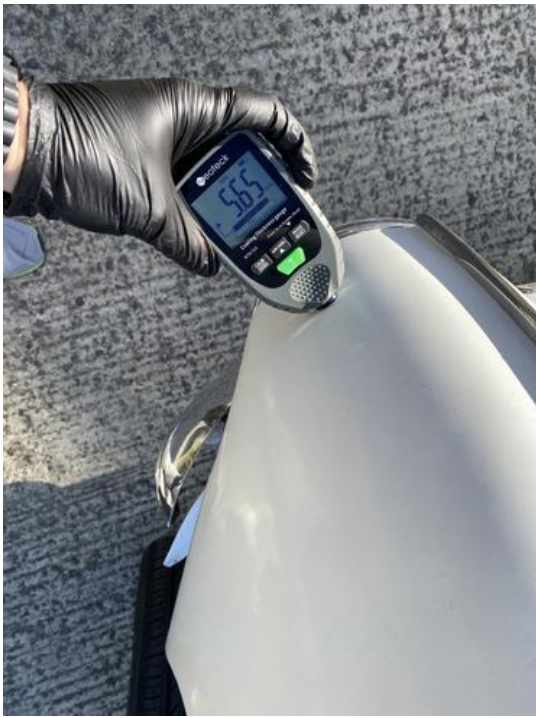
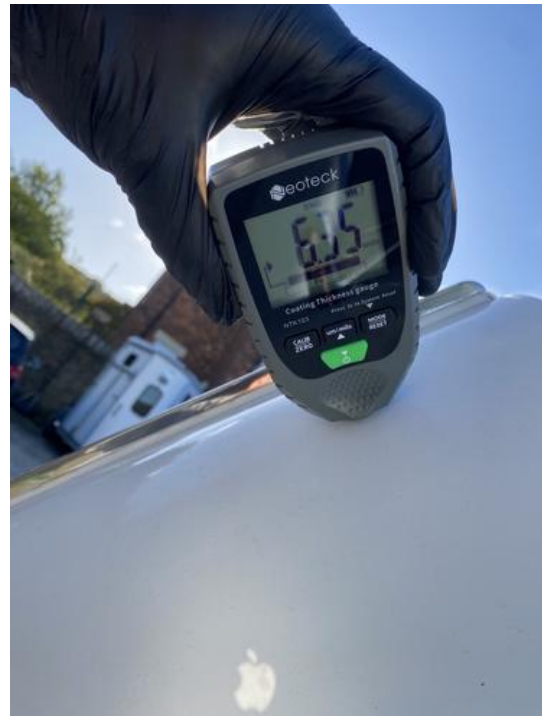
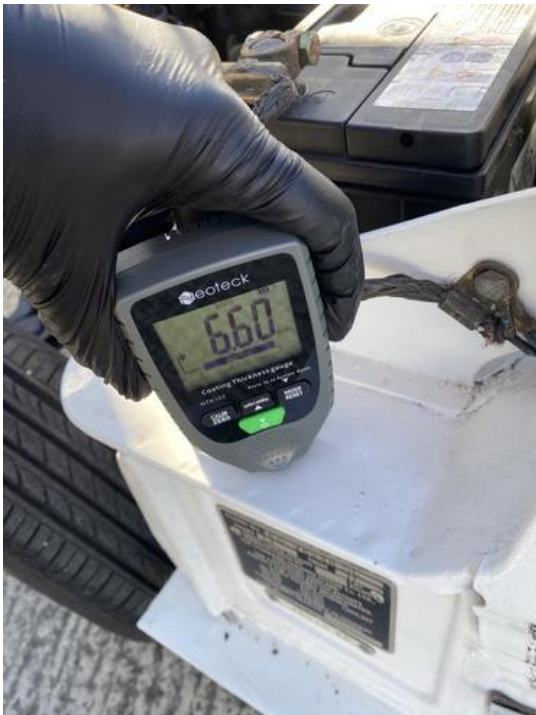
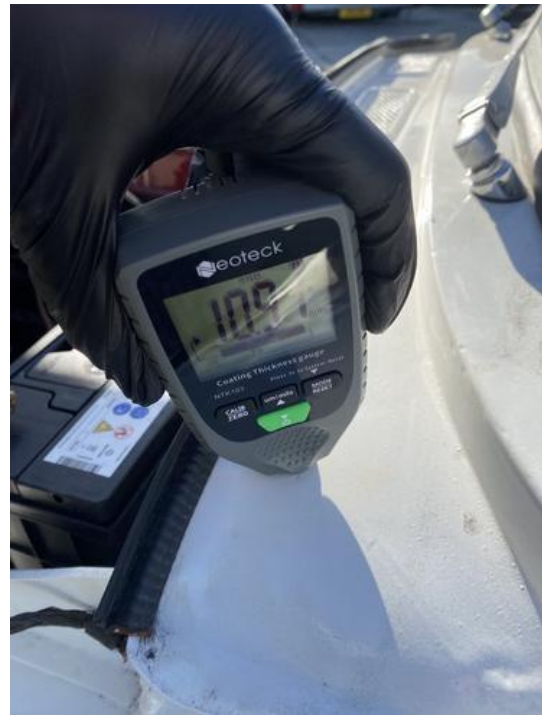
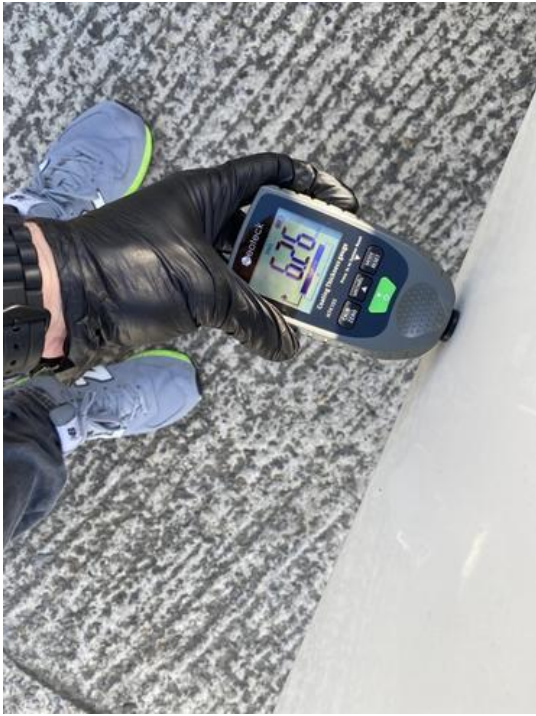
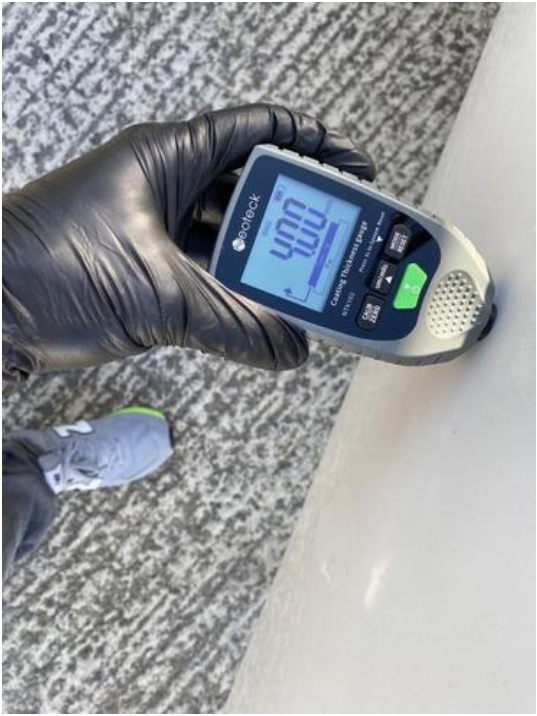
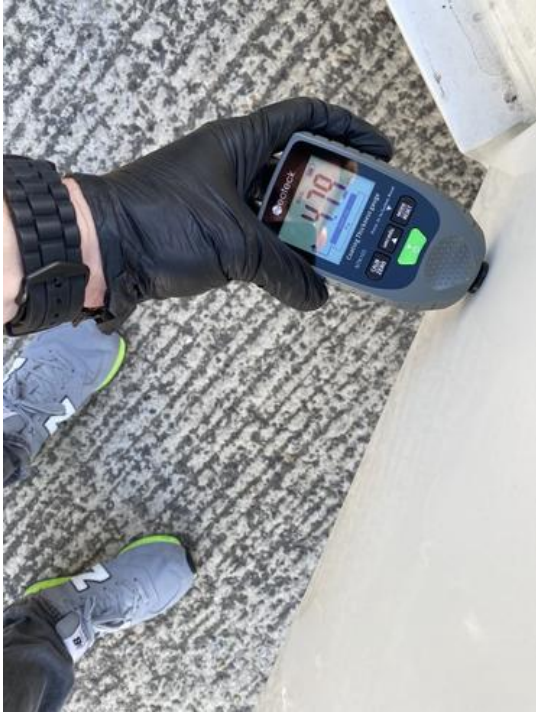
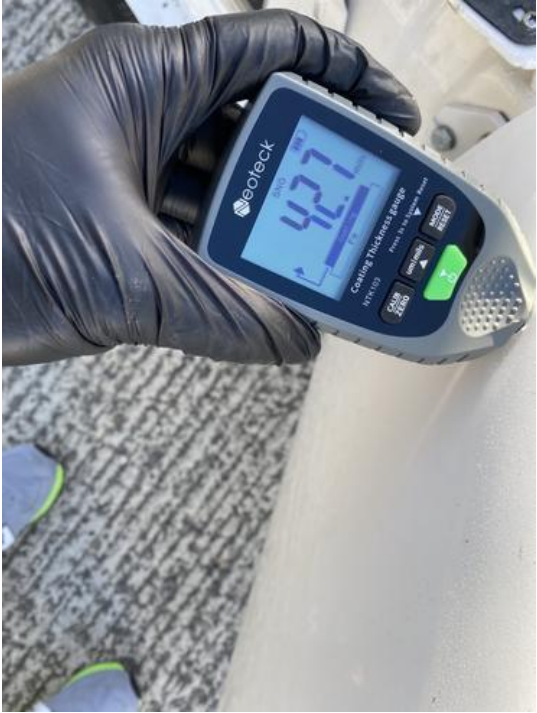
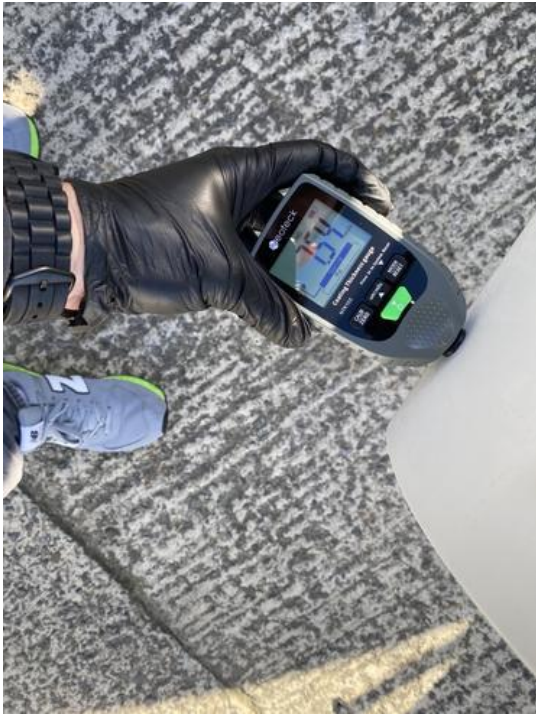
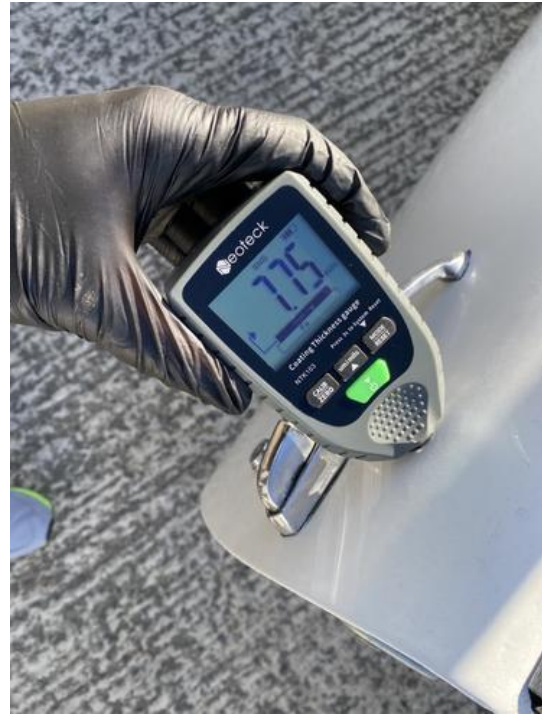
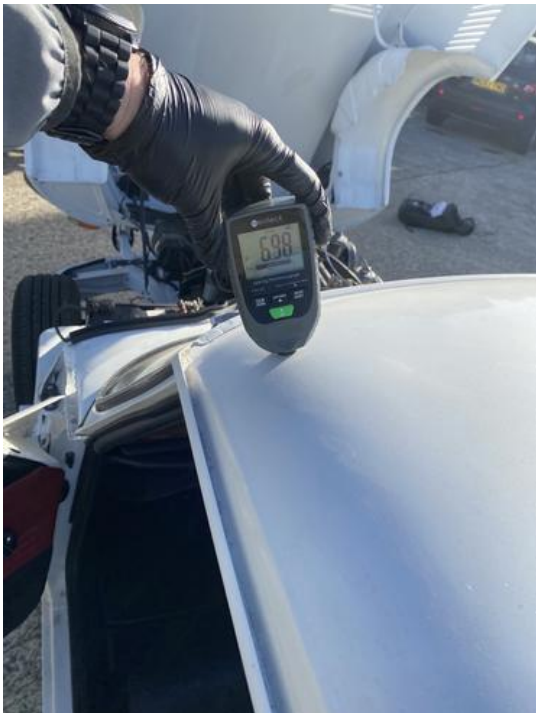
**Visible**

- Des projections de peinture sont visibles sur l'ensemble des joints de vitre et pare-brise.

- Peinture donnant un léger effet gondolé sur les portes.

- Coulures dans les passages de roues

Moyen / Medium

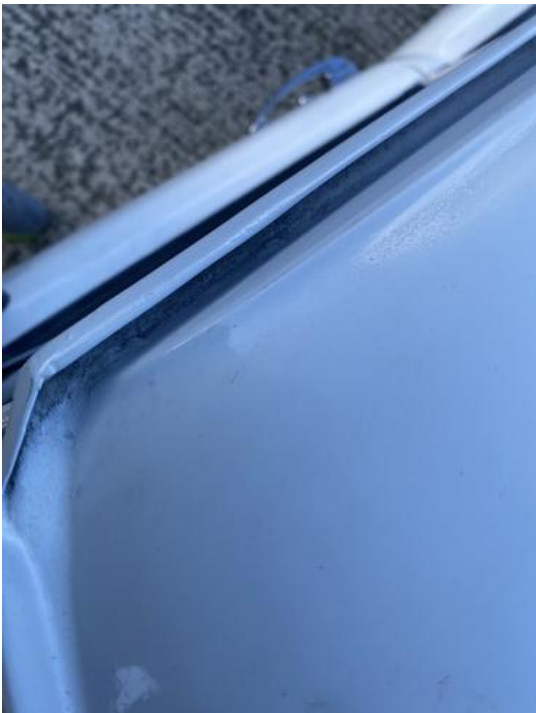
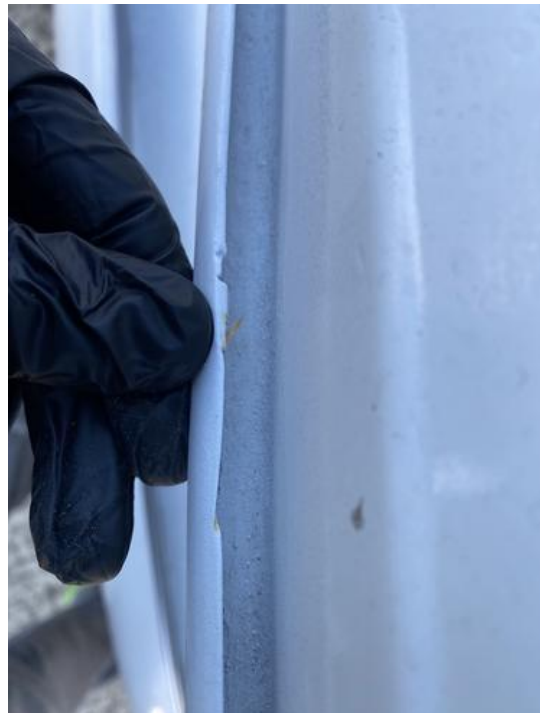
Légère point de rouille évacuation eau toit arrière droit
