## Inspection Auto Gocarz Export

Gocarz France / Volkswagen Beetle / 217 UYO

Score	100 / 121 (82.65%)	Flagged items	3	Actions	0
<b>Site conducted</b>					Unanswered
<b>Réalisé le / Conducted on :</b>					18.10.2023 11:13 BST
<b>Nom de l'inspecteur / Inspector's name :</b>					Gocarz France
<b>Localisation / Location :</b>					(51.92174515041233, -2.1720164997954026)
<b>Immatriculation véhicule / Car registration # :</b>					217 UYO
<b>Marque &amp; Modèle de véhicule / Car's Make &amp; Model</b>					Volkswagen Beetle

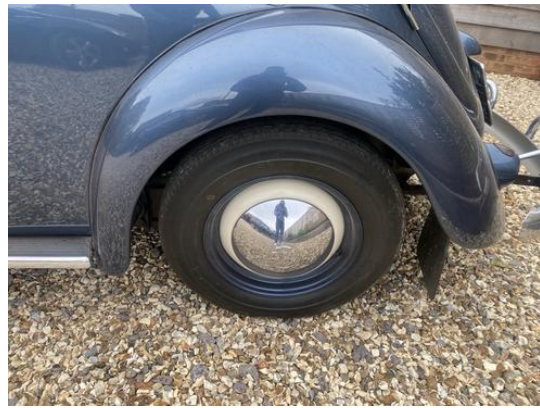
Photo 80

Légère retouche peinture à prévoir.

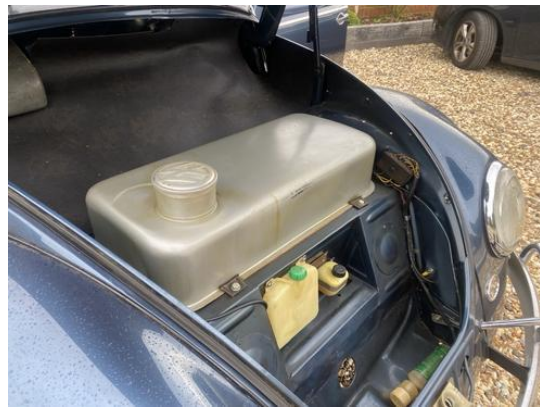
Photo 82

Impact par le dessous entraînant une légère déformation. CF photos

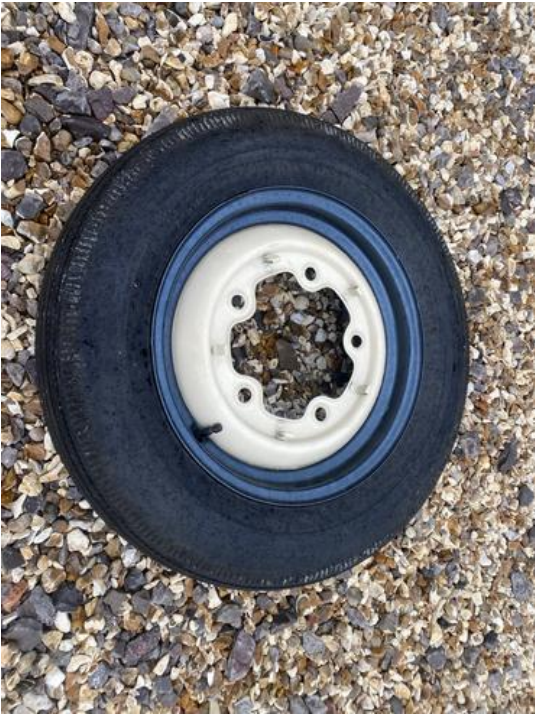
Photo 161

Visible
