Inspection Auto Gocarz Export

Gocarz France / Vw camper / 304 YUW

Immatriculation véhicule / Car registration # : 304 YUW

Marque & Modèle de véhicule / Car's Make & Model Vw camper

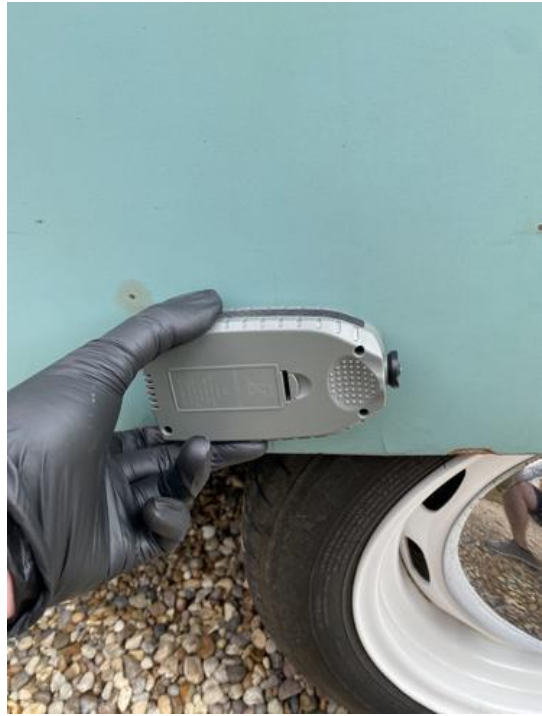
Photo 46

Véhicule repeint / Resprayed vehicle ?

Possible

Ailes arrières réparations avec matières non métalliques
