# Inspection Auto Gocarz Export

Gocarz France - Clement / Maserati / LK55 XJZ

| Score | 85.19% | Non-conformités | 2 | Actions | 0 |
|---|---|---|---|---|---|
| Réalisé le / Conducted on : | | | | 12 Jan 2022 10:00 GMT | |
| Immatriculation véhicule / Car registration # : | | | | LK55 XJZ | |

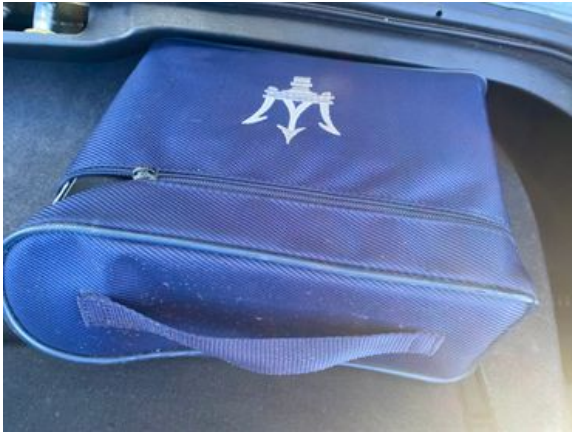
Photo 106

Le coffre souffre-t-il de déformations, réparations ou corrosion / Boot showing signs of deformations, repairs or corrosion ?

Loquet de coffre grippé -  
Alignement du coffre côté droit à corriger
