## Inspection Auto Gocarz Export

Gocarz France / Datsun 260Z / RXP 566R

| Immatriculation véhicule / Car registration # : | | RXP 566R | | | |
| Marque & Modèle de véhicule / Car's Make & Model | | Datsun 260Z | | | |

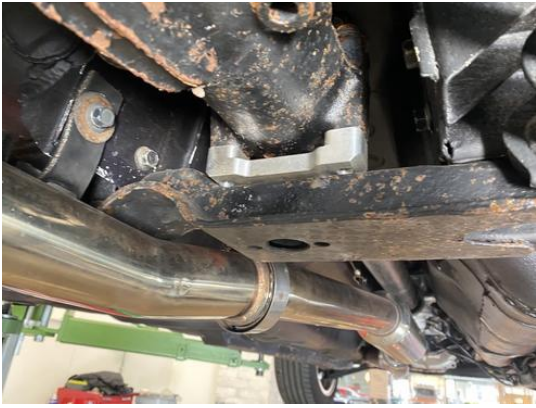
Photo 212

Fuite d'huile modérée au niveau du bas moteur - Travaux seront effectués pour la vente

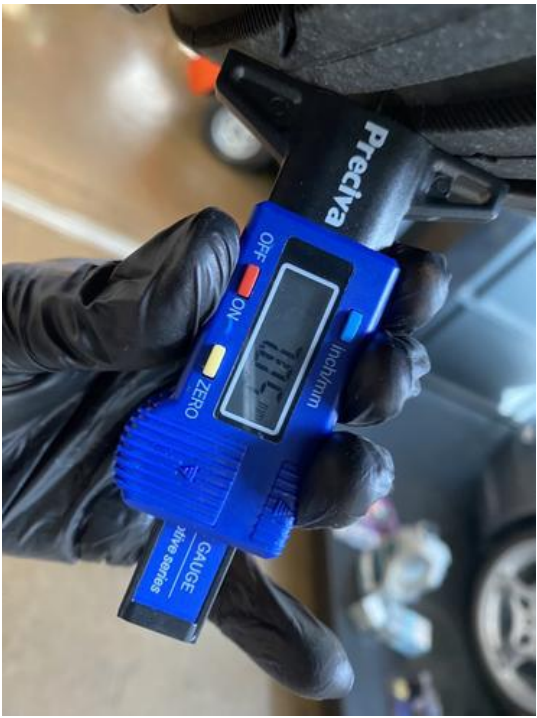
Photo 217

| Consommables & Fluides / Consumables & Fluids | | 100% |
|---|---|---|
| Etat des pneus avant / Front tyres condition : | OK | |

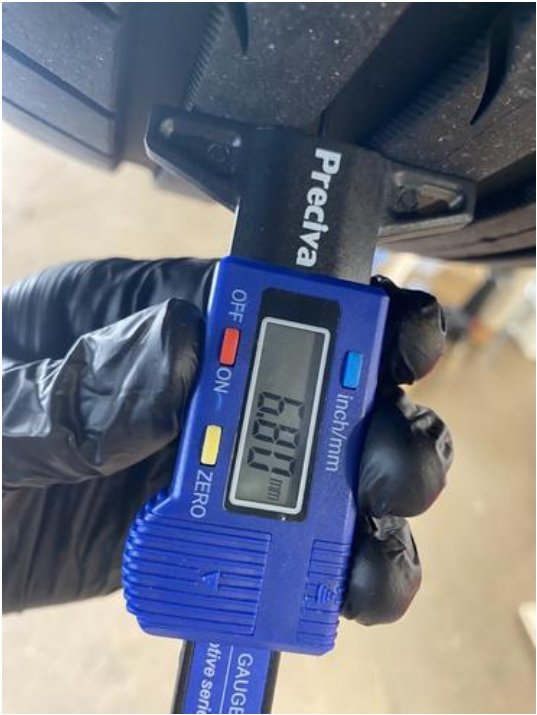
Photo 219

| Consommables & Fluides / Consumables & Fluids | | 100% |
|---|---|---|
| Etat des pneus arrière / Rear tyres condition : | OK | |
