## Inspection Auto Gocarz Export - Collection / Classic car

Gocarz France - Clement / TVR Serie 1 / G723 KUH

| Marque & Modèle de véhicule / Car's Make & Model | | | TVR Serie 1 | | |

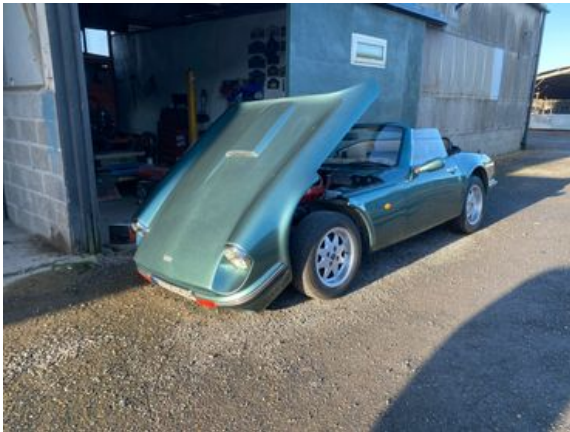
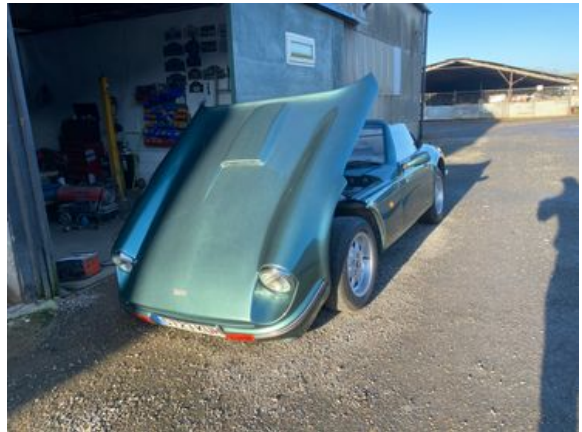
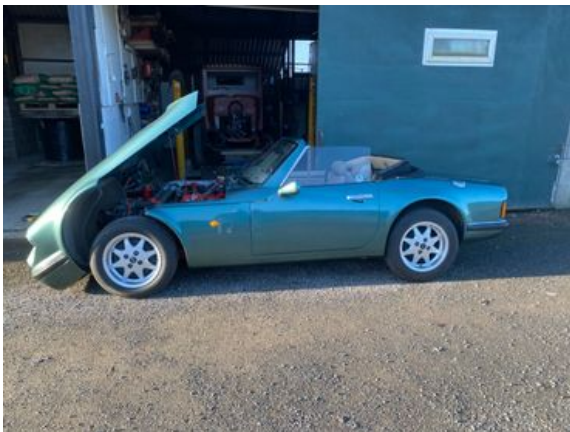
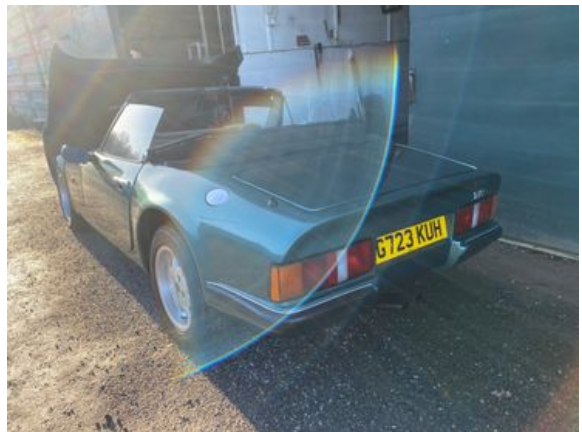
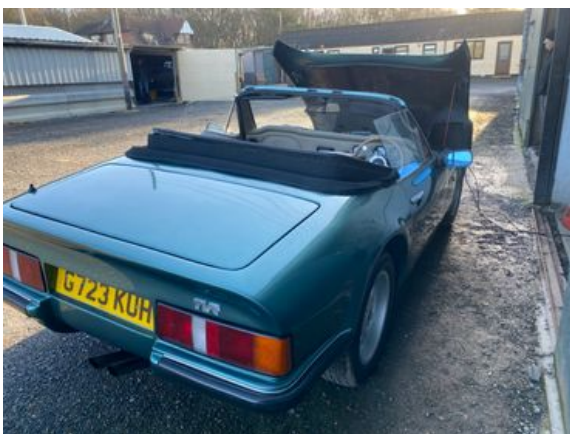
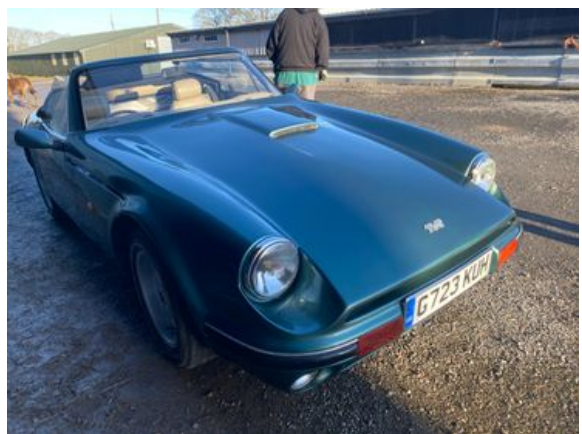
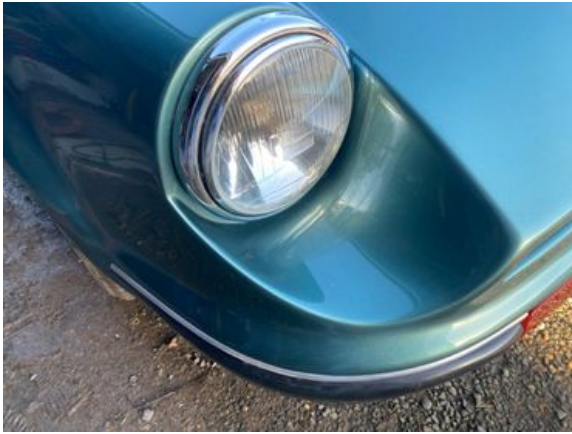
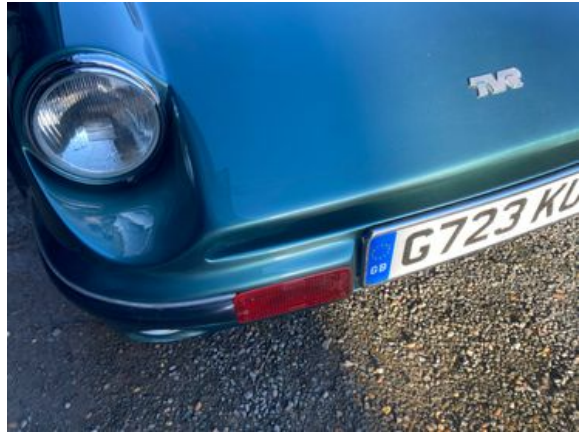
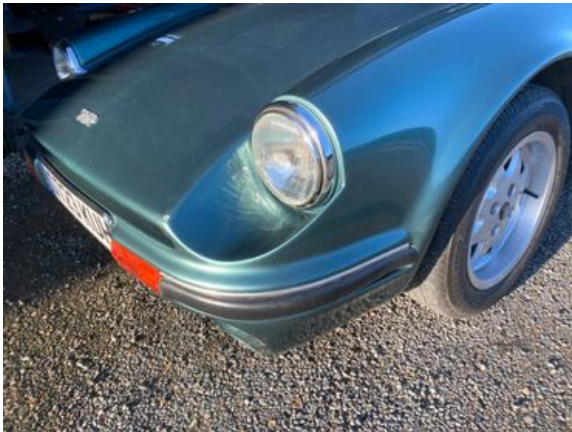
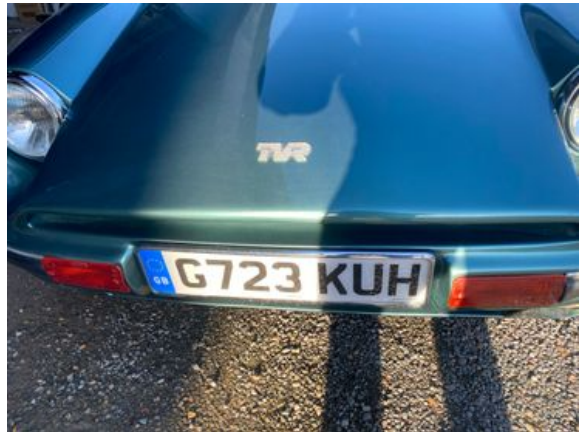
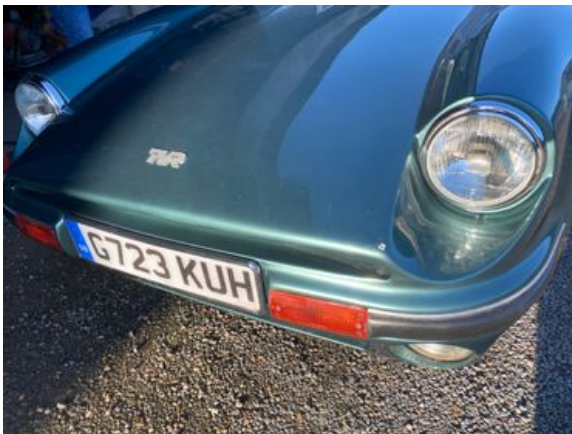
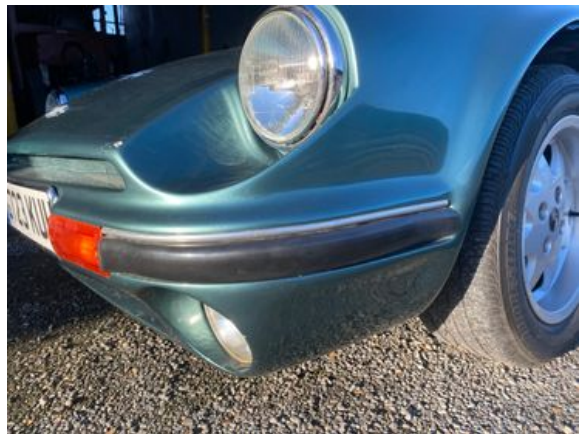
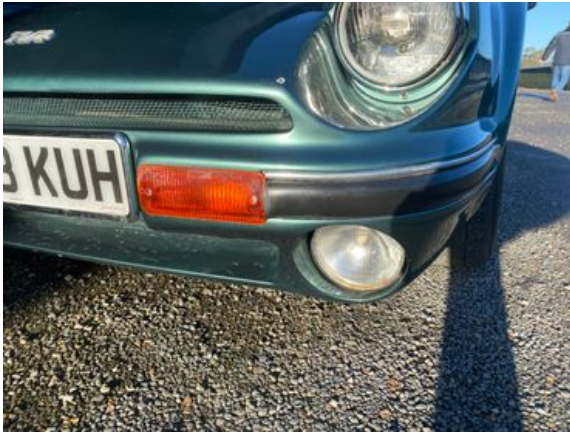
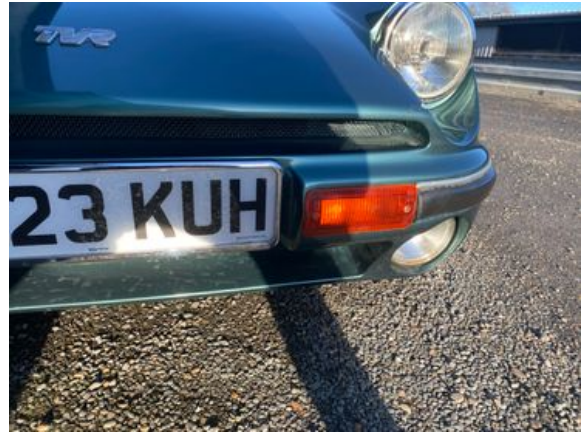
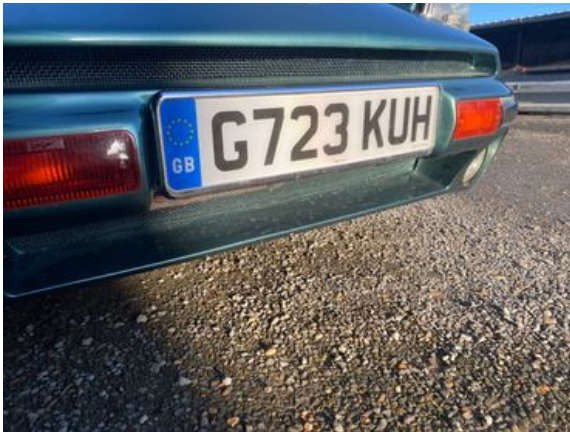
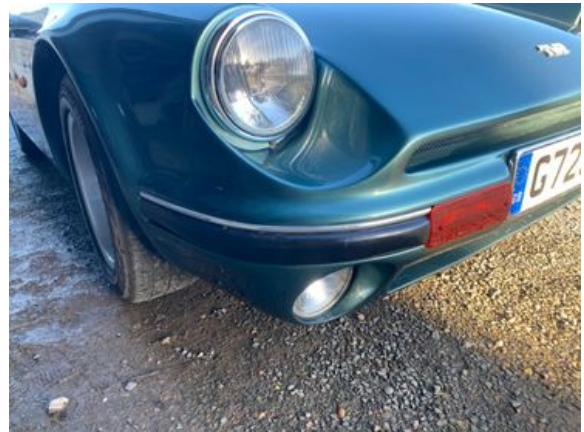
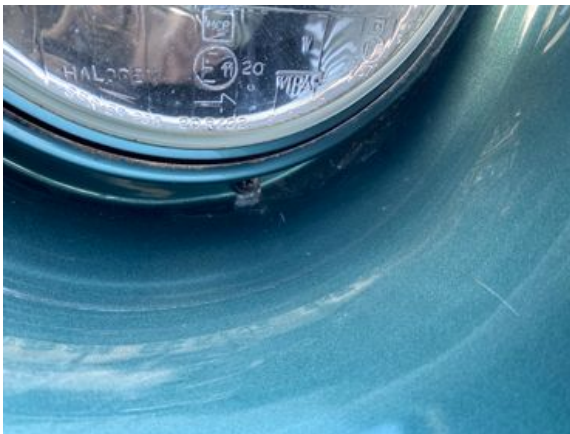
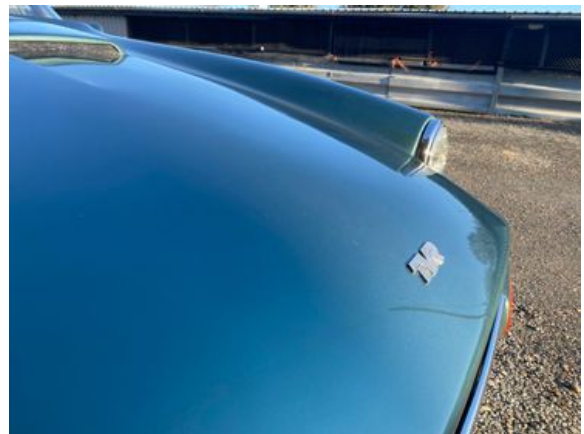
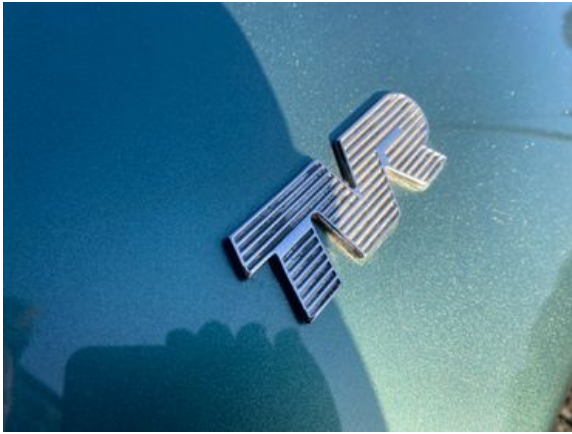
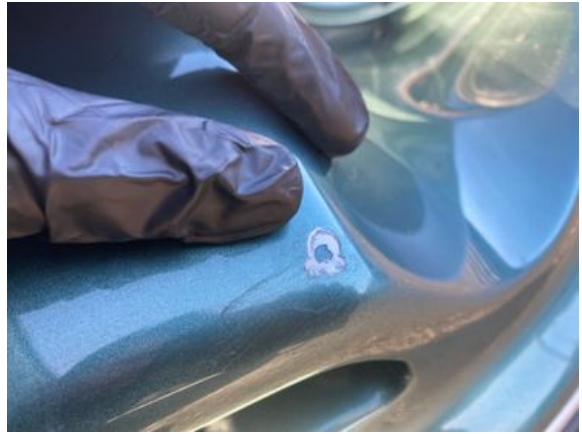
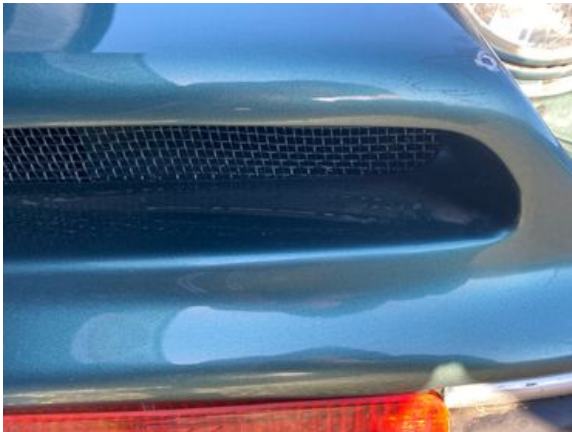
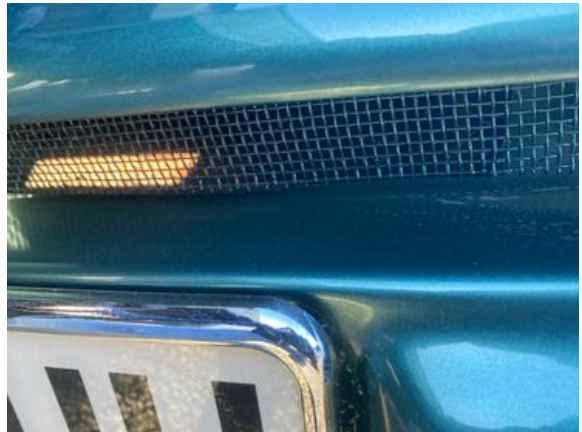
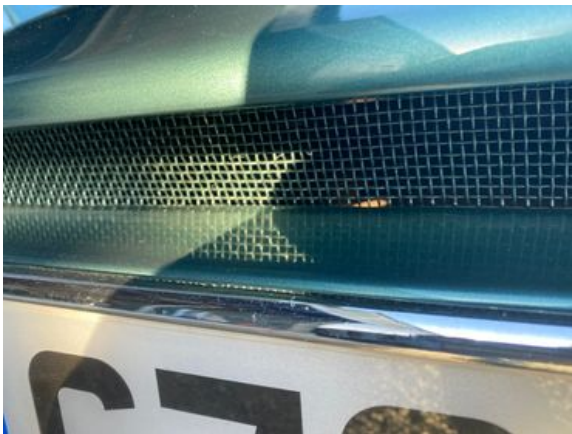
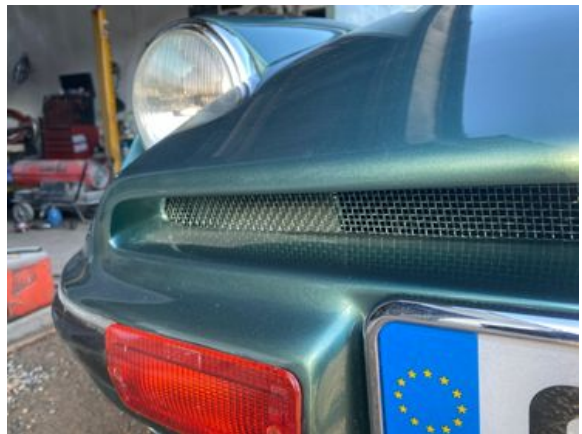
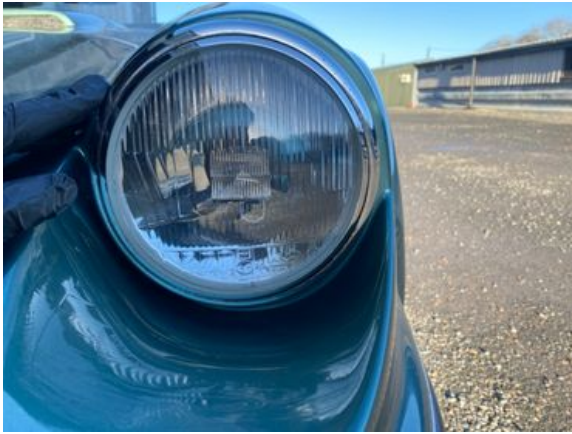
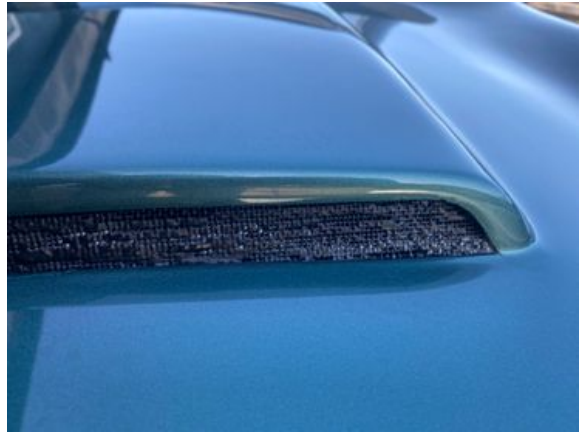
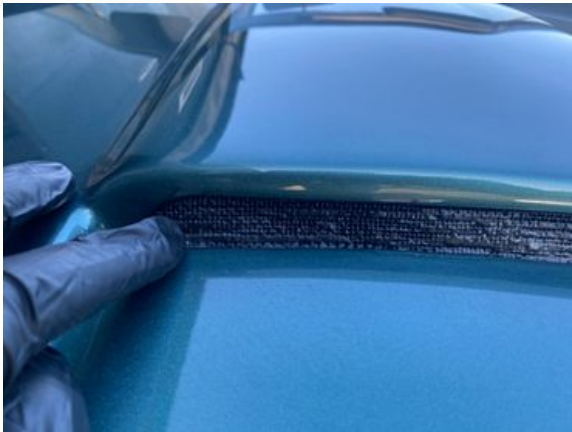
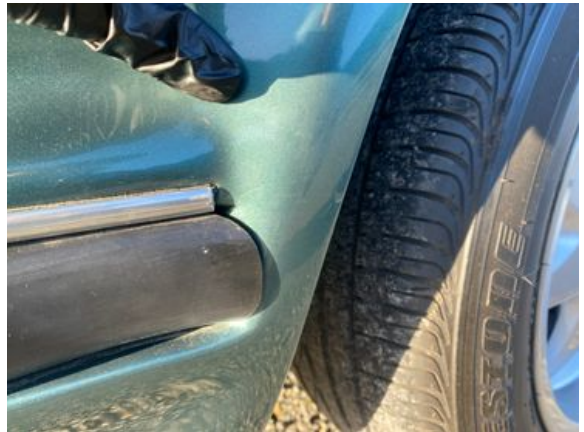
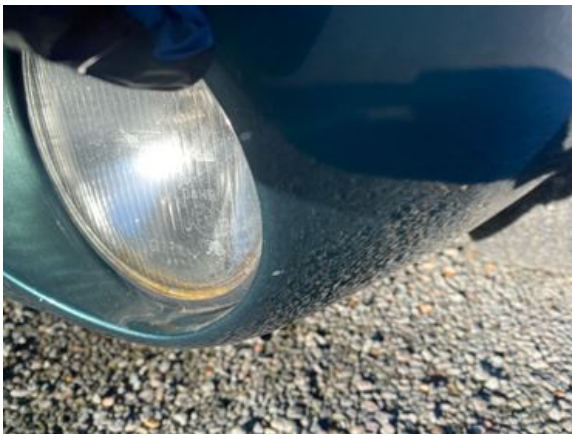
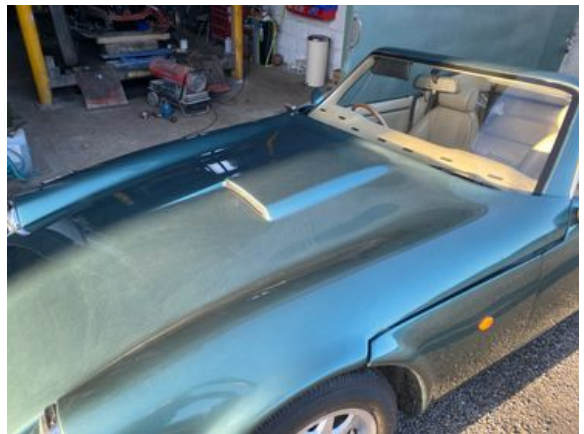
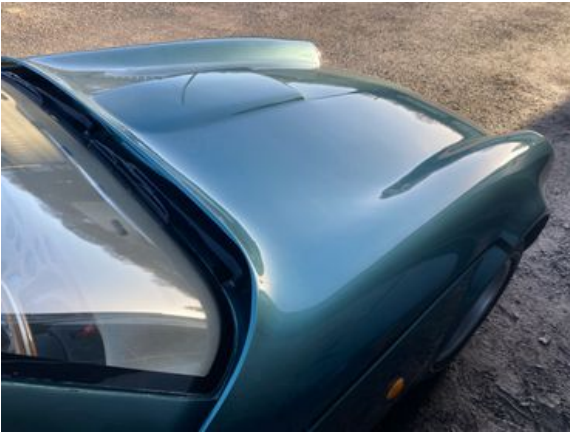
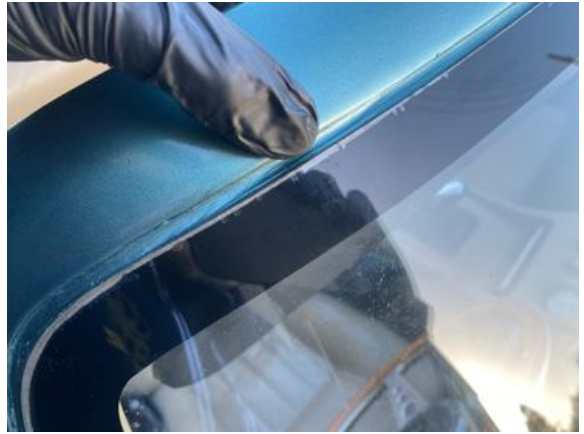
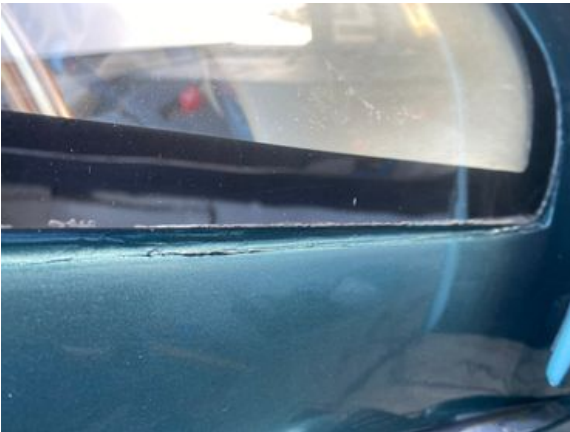
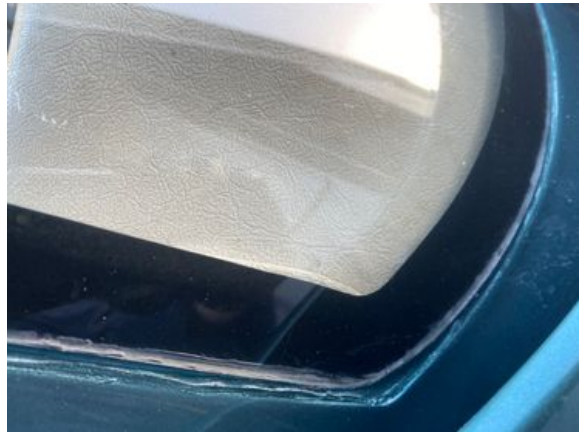
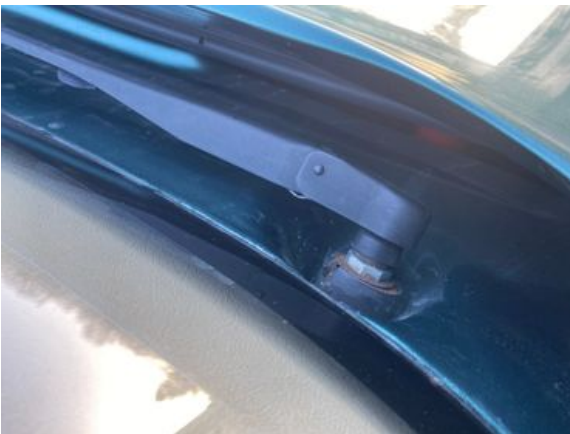
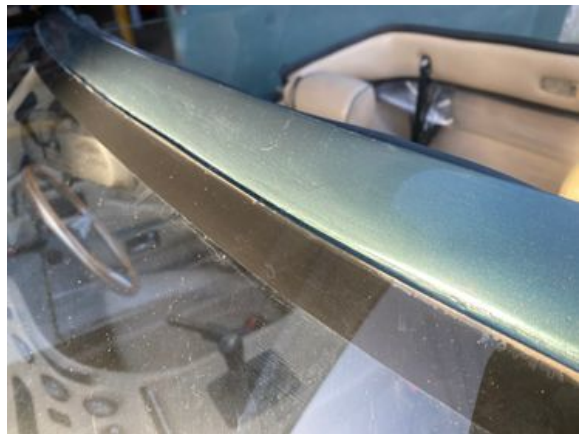
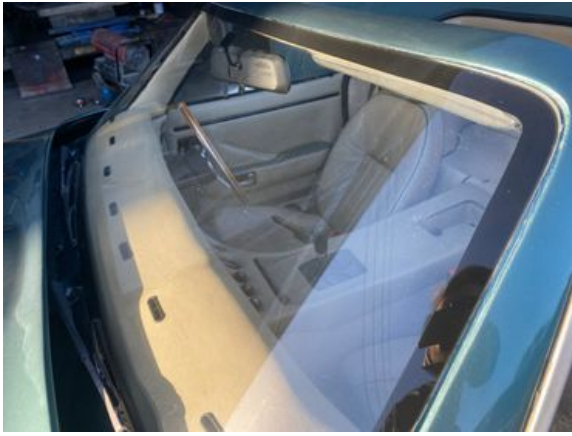
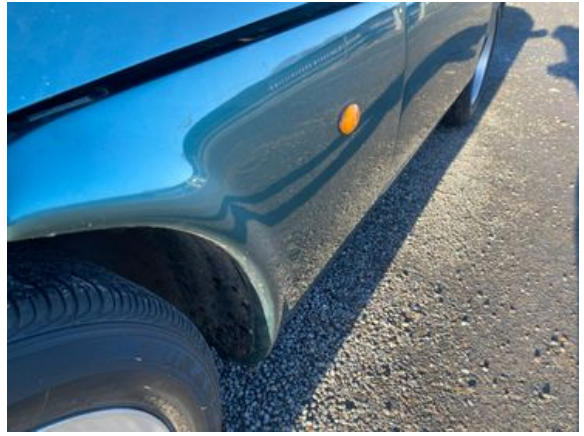
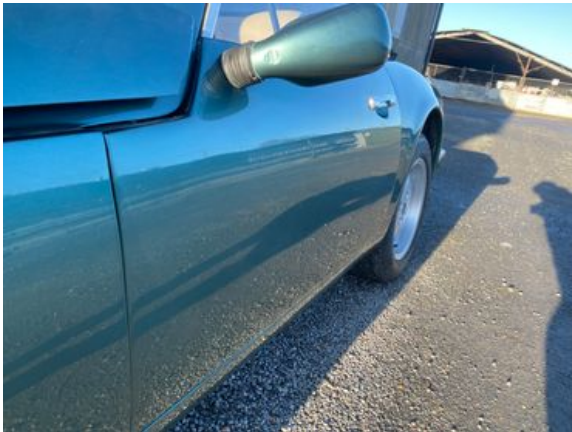
## Condition de la carrosserie / Bodywork condition ?

Véhicule en très bon état général. Dans le détail nous remarquons:

- Un éclat carrosserie sur le capot AVG
- Une baguette chrome défraîchie AVD
- Un caoutchouc de pare-chocs défraîchis ARG

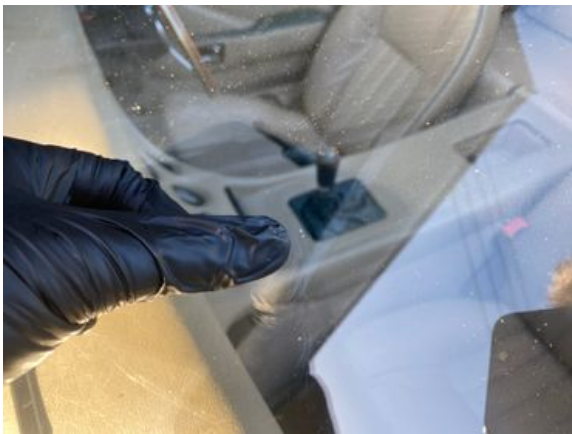
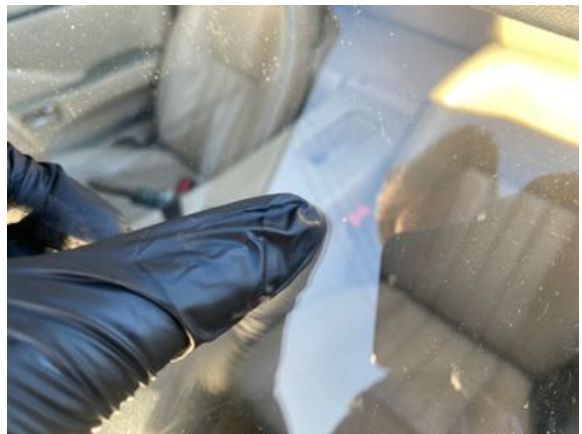
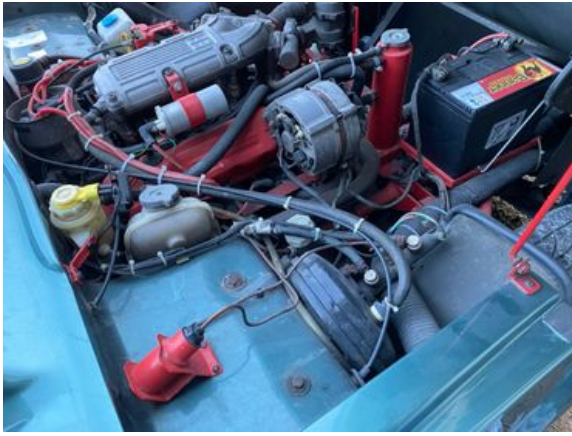
| <b>Parre-brise - fenêtres - rétroviseurs intacts / Windshield - windows - mirrors free from cracks ?</b> | Yes |

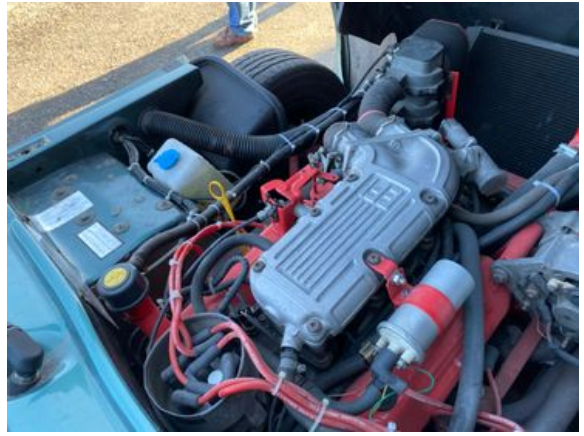
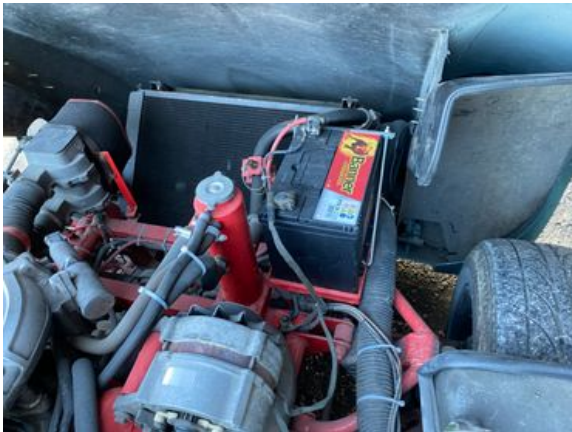
Etat général baie moteur / General condition engine bay ?
