## Inspection Auto Gocarz Export

Gocarz France / Vw Campervan / ADE81J

| Marque & Modèle de véhicule / Car's Make & Model | | Vw Campervan | | | |

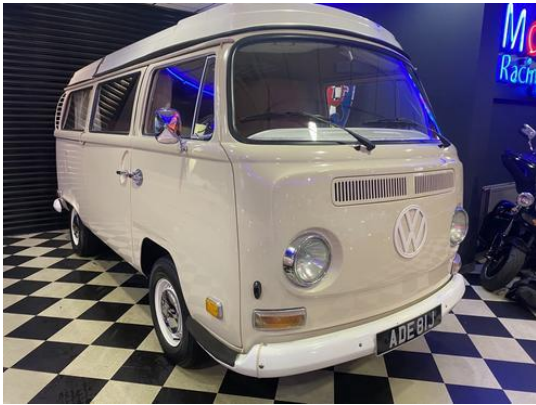
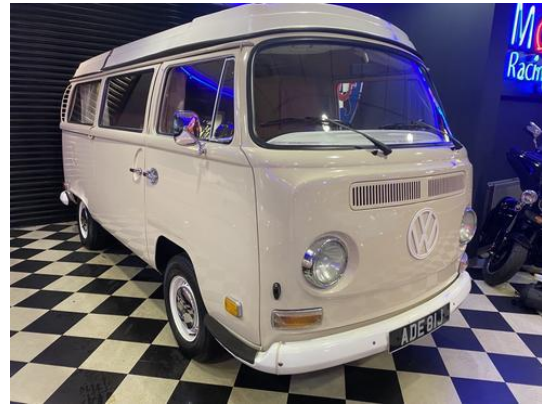
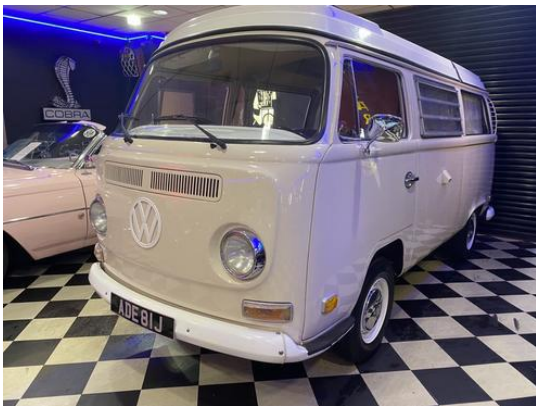
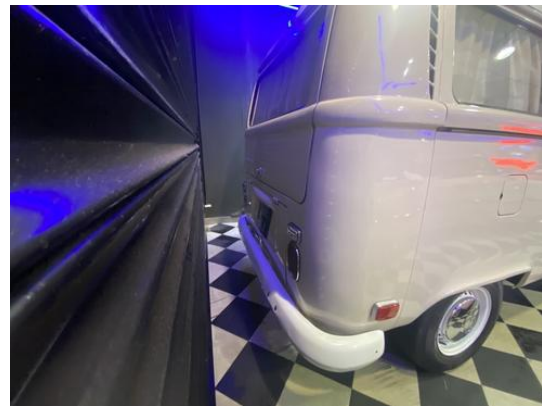
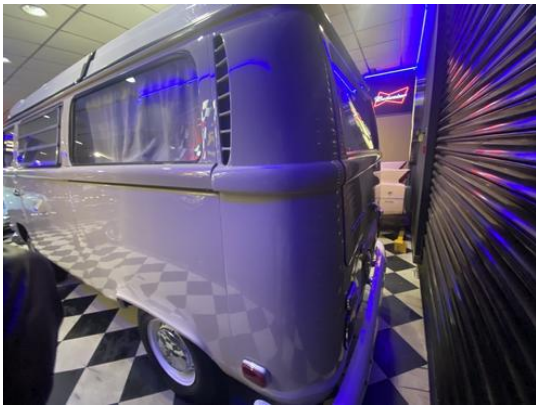
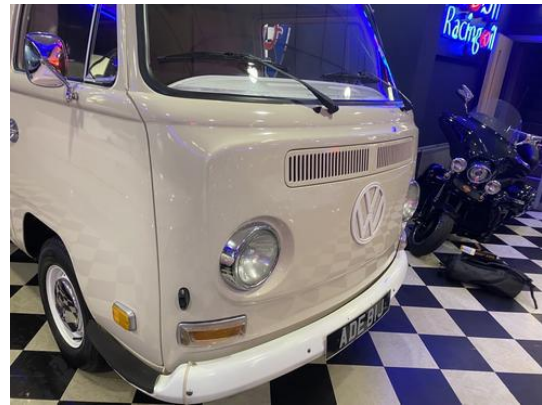
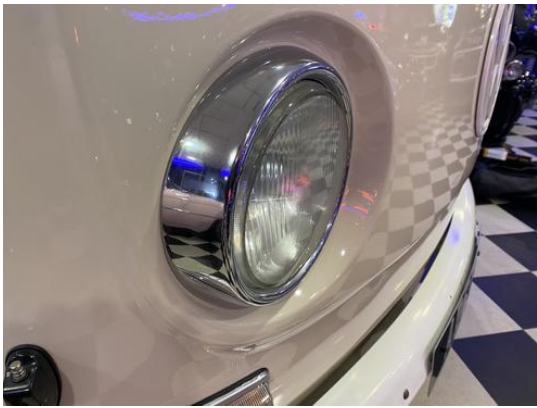
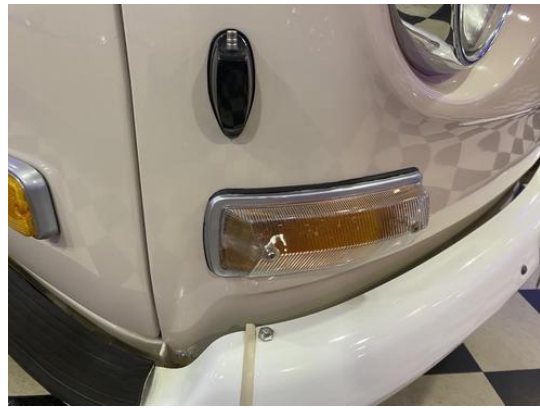
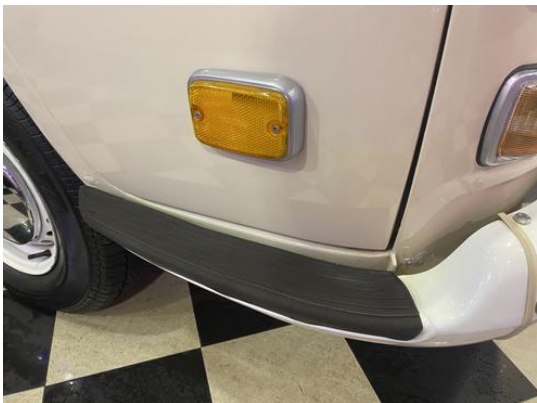
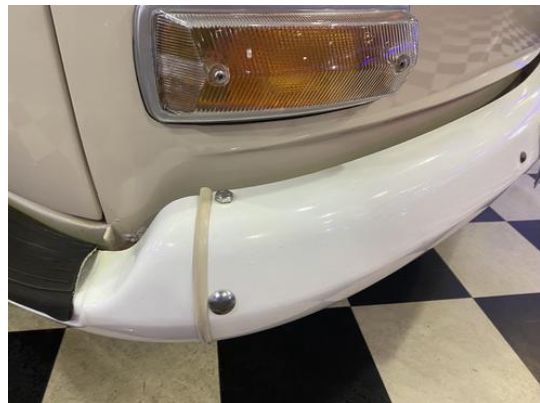
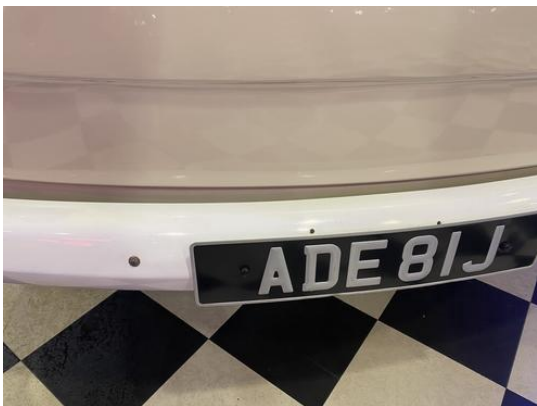
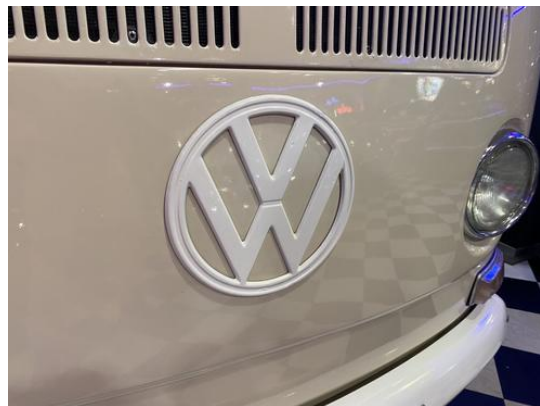
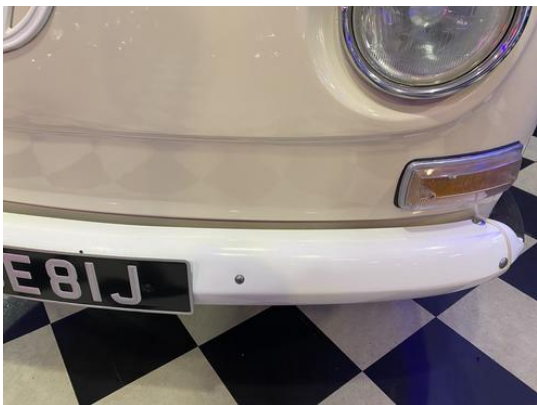
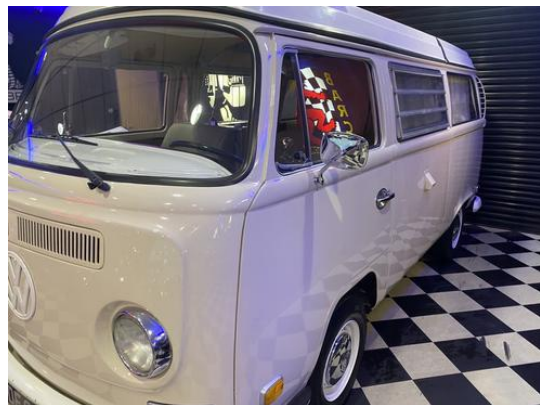
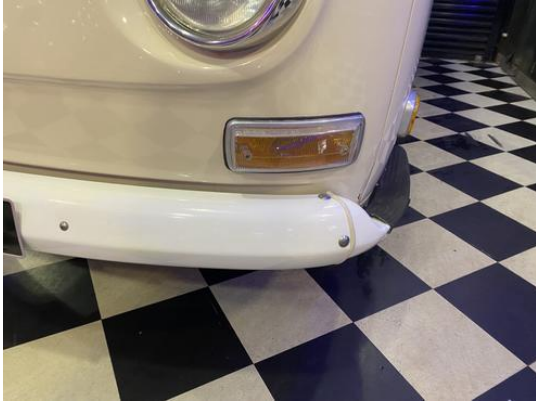
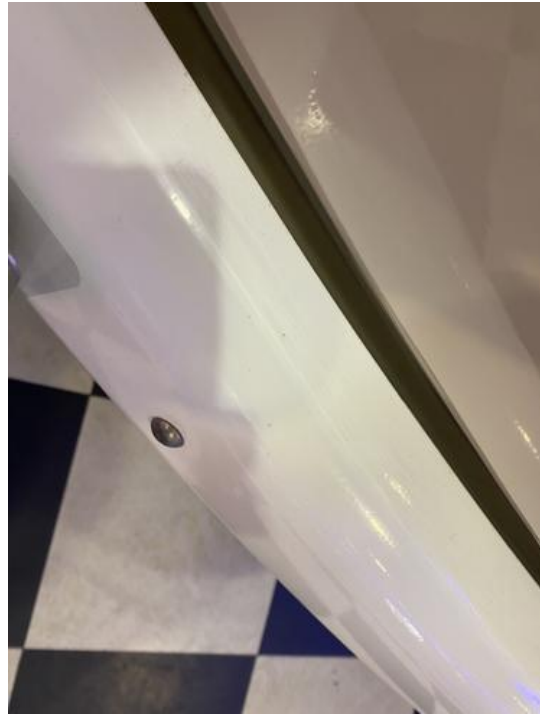
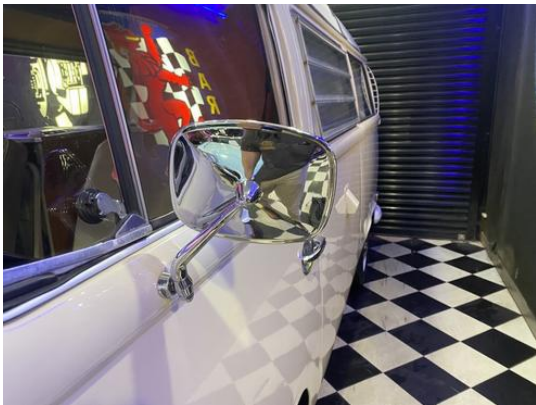
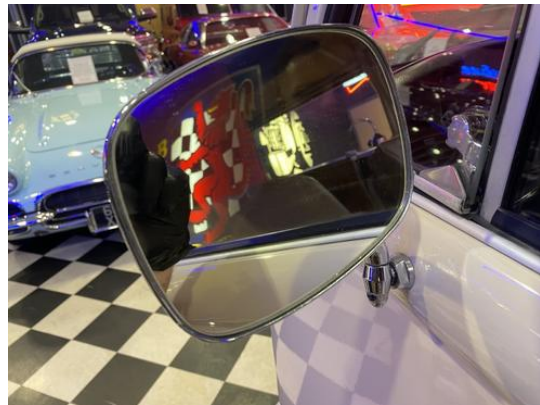
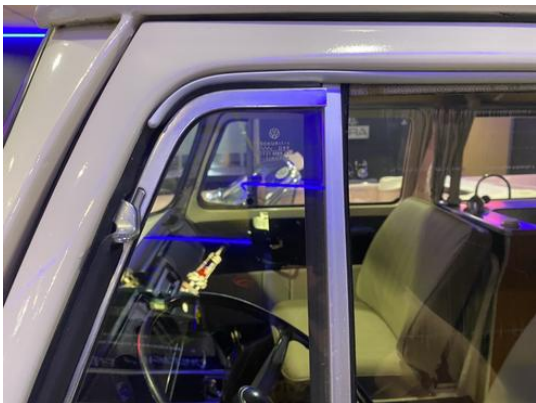
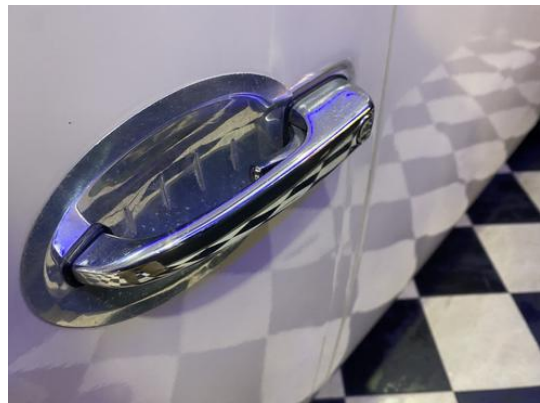
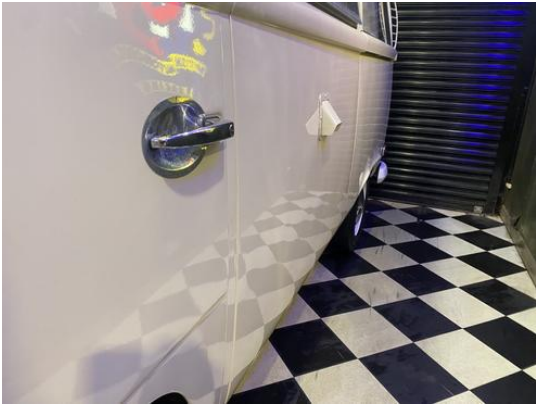
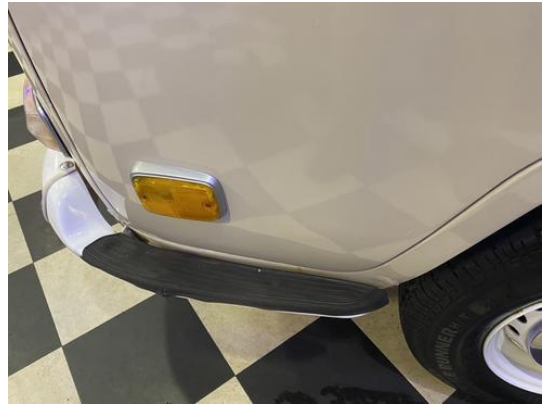
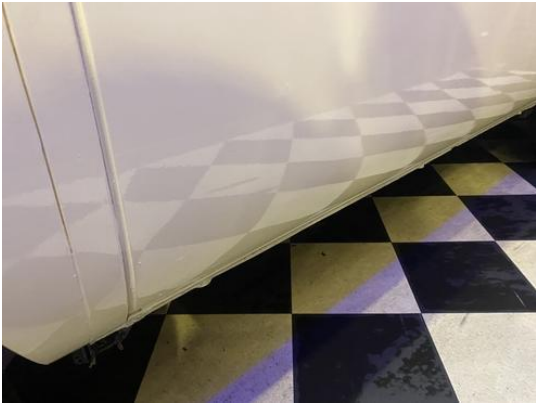
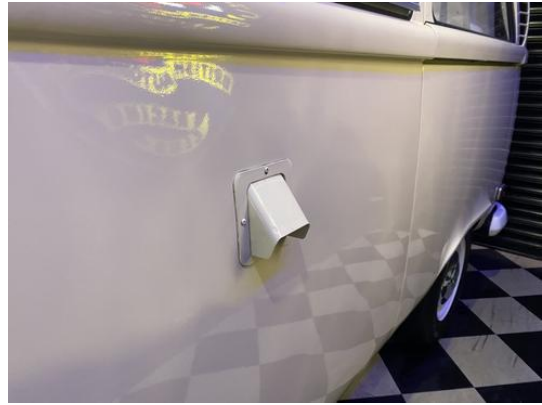
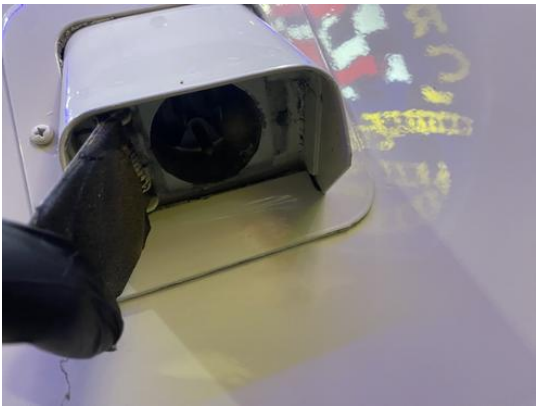
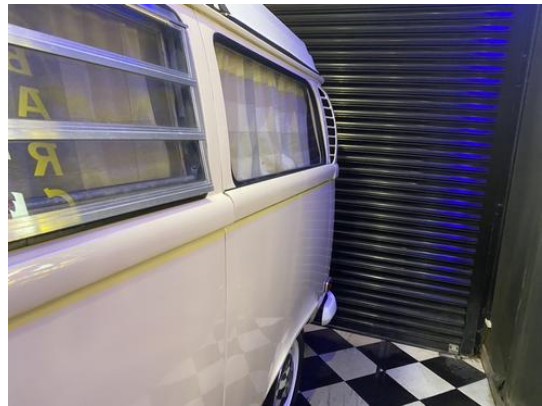
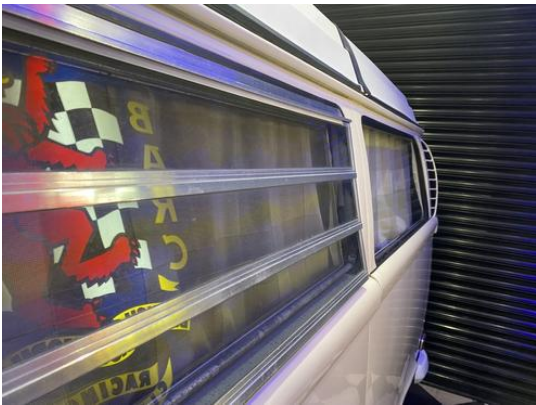
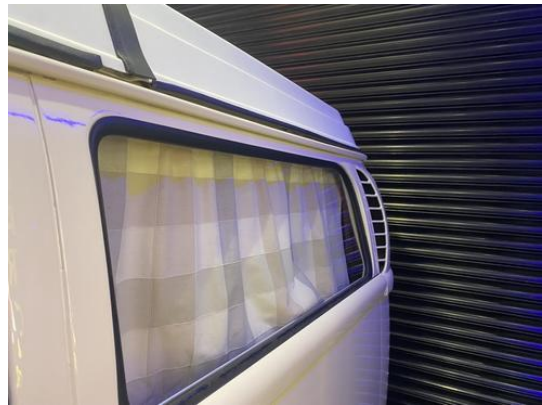
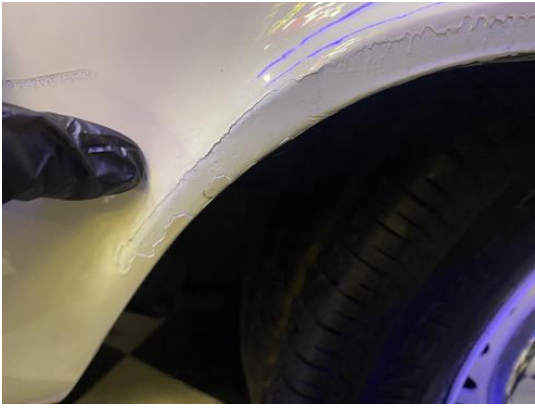
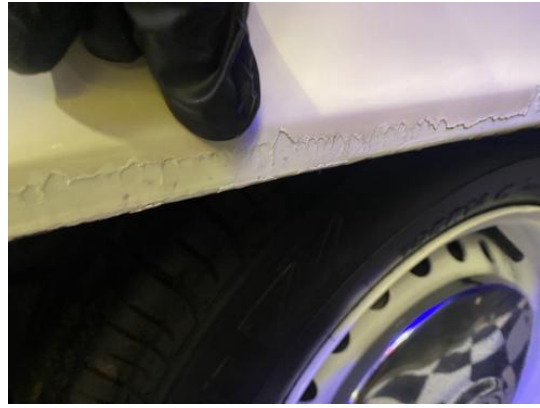
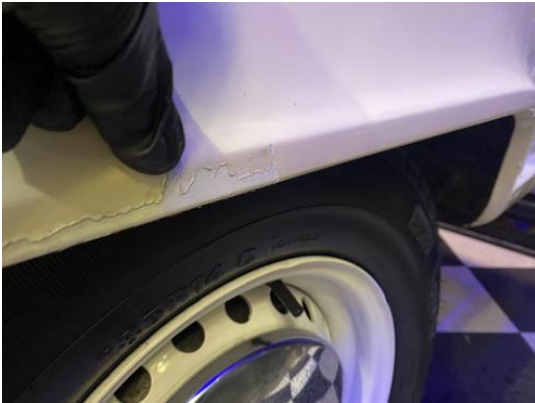
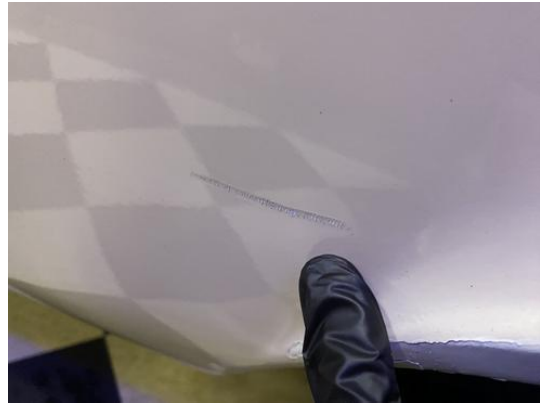
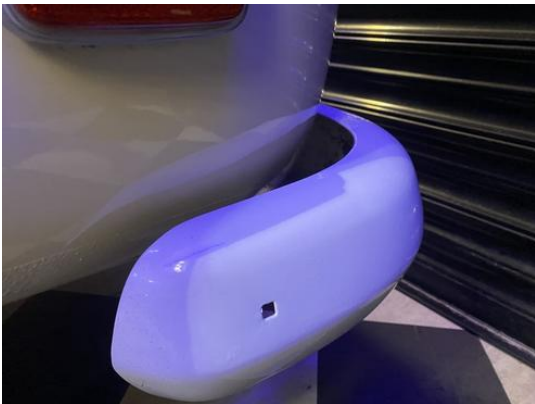
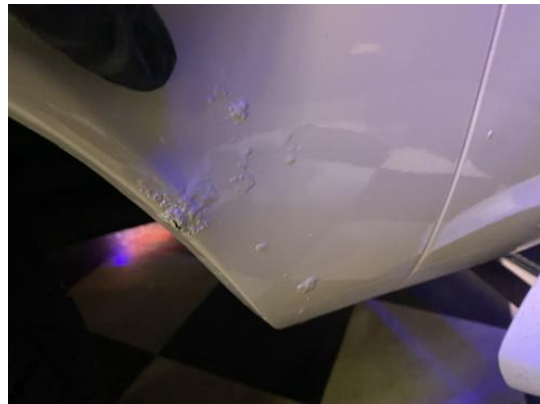
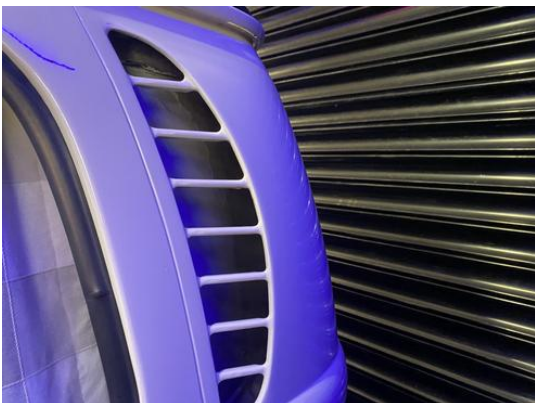
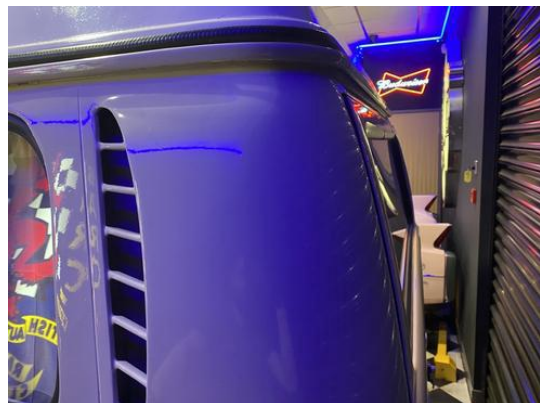
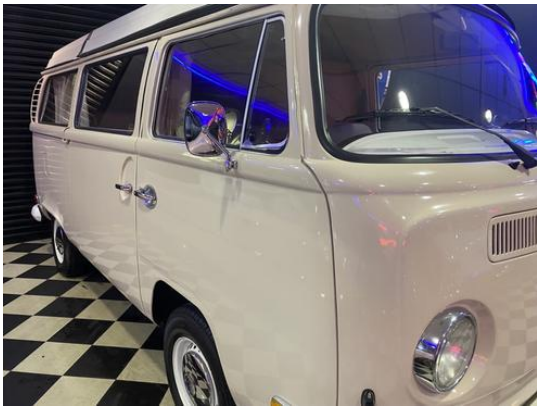
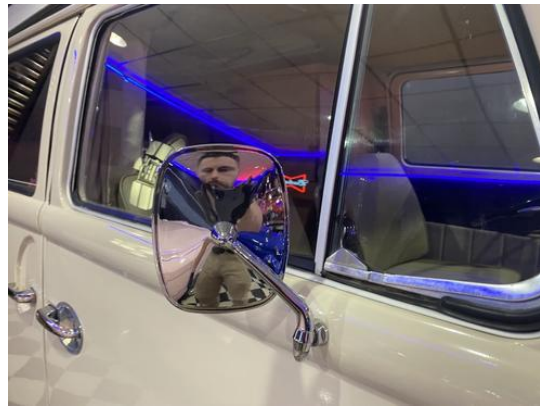
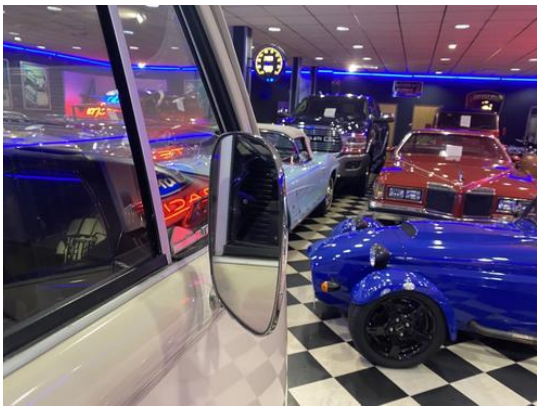
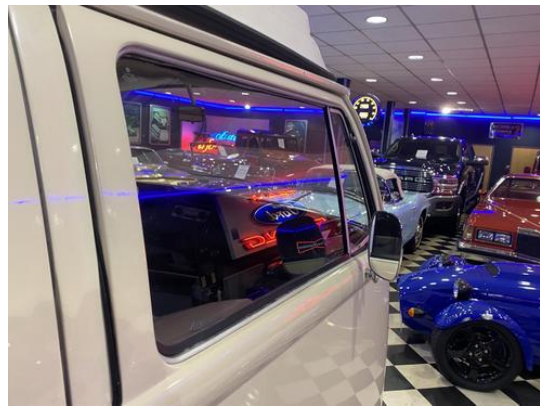
**Condition de la carrosserie / Bodywork condition ?**

Le véhicule présente bien et a bénéficié d'une restauration.

Dans le détail on observe :

- Légères bulles de corrosion à plusieurs endroits (cf photo)
- Pare-chocs arr légèrement gondolé
- Aile Arg légèrement tordue avec manque de matière peinture + bulle corrosion.

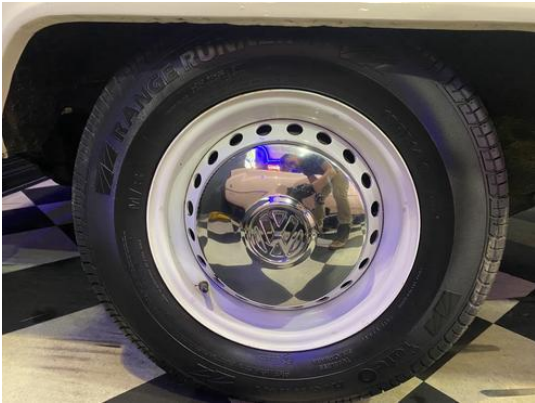
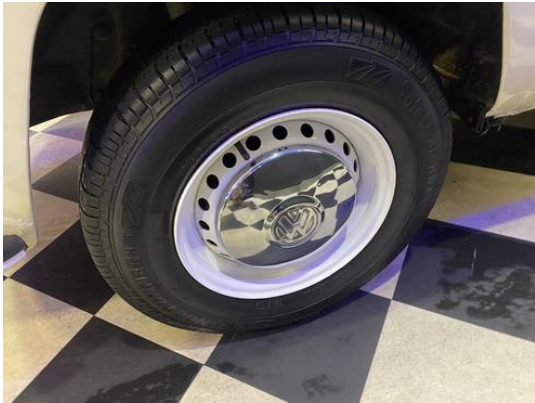
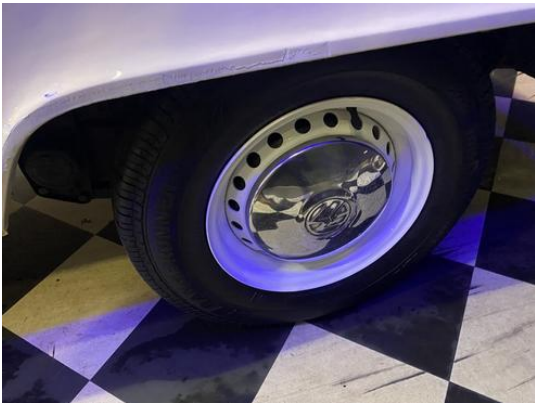
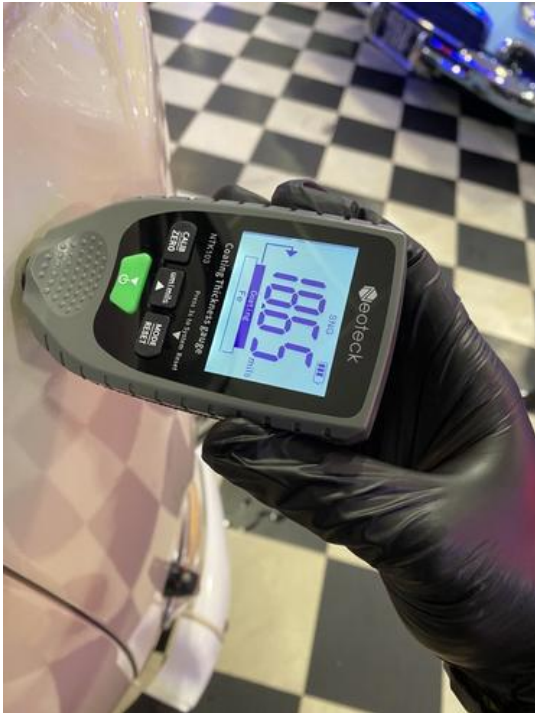
**Condition des Jantes / Rims condition ?**

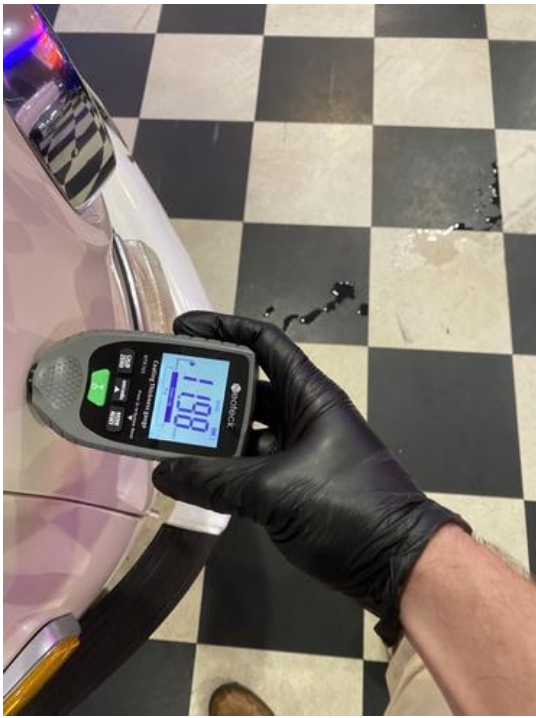
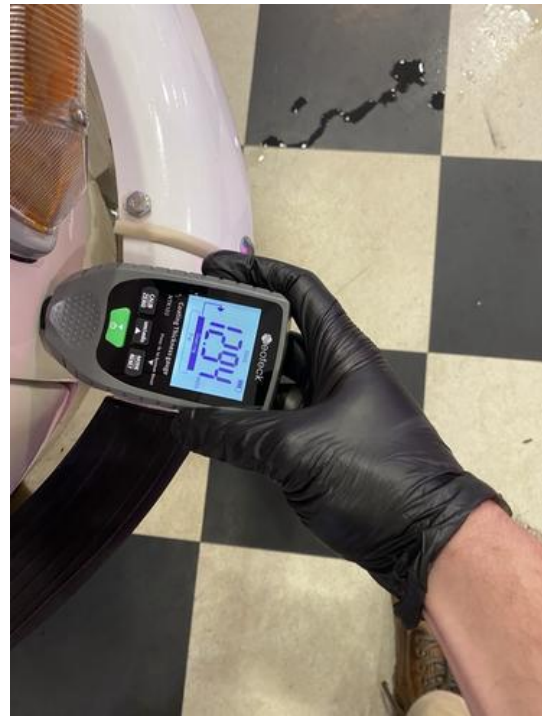
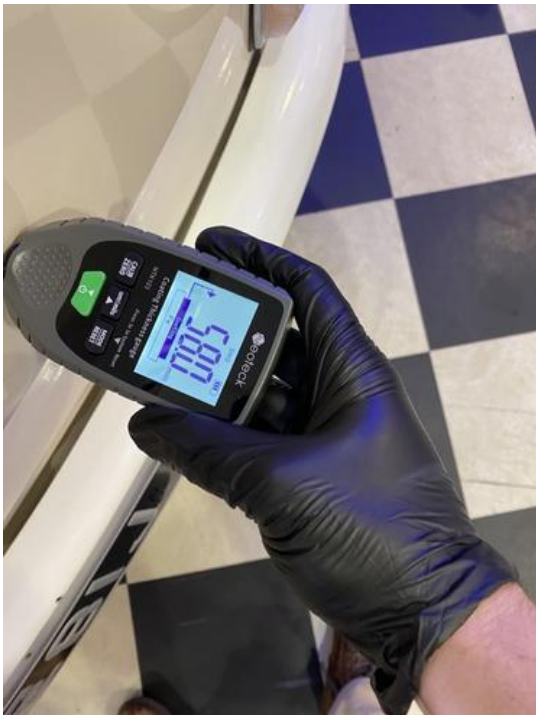
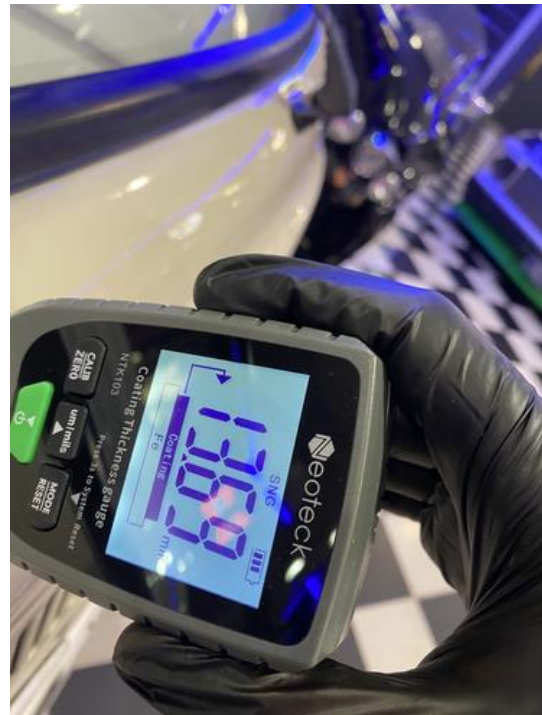
**Qualité Peinture / Paint condition ?**

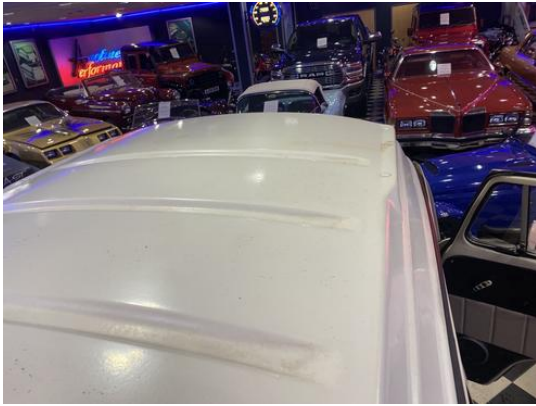
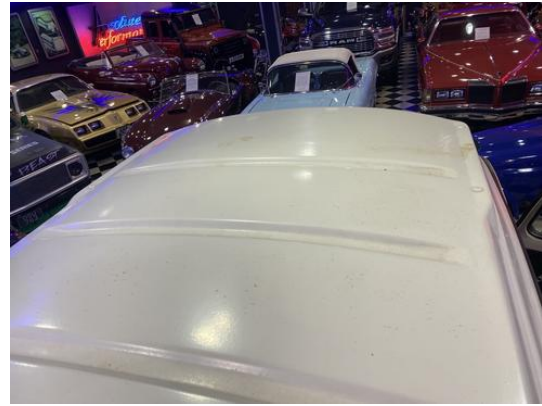
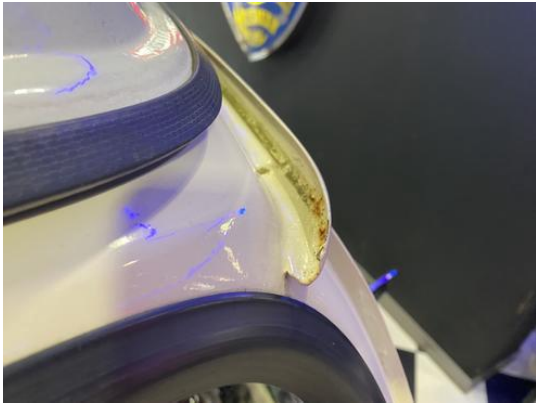
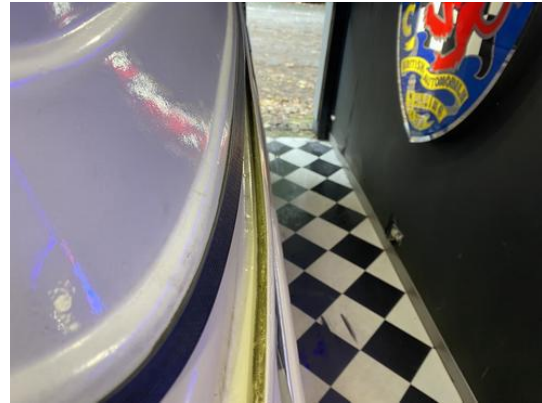
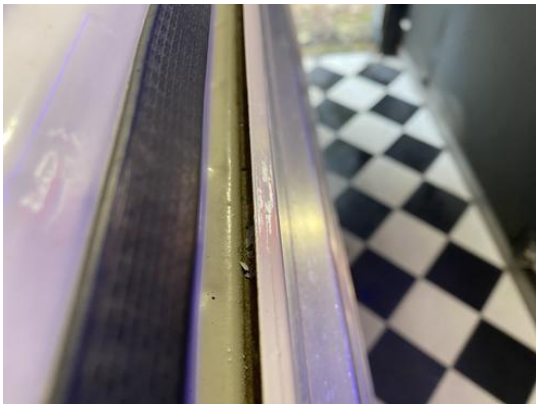
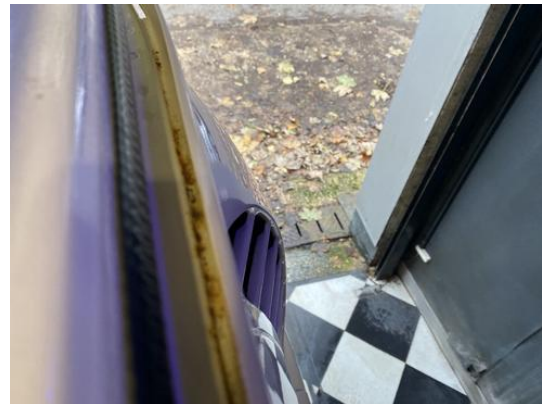
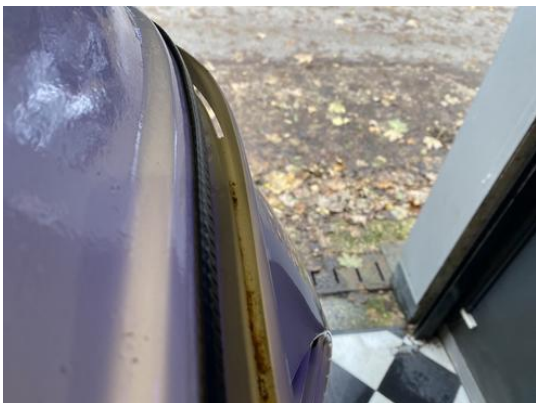
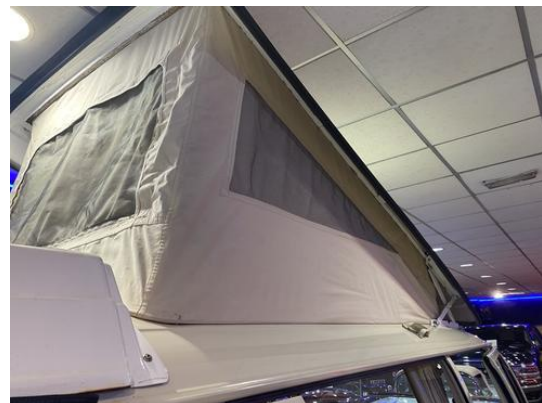
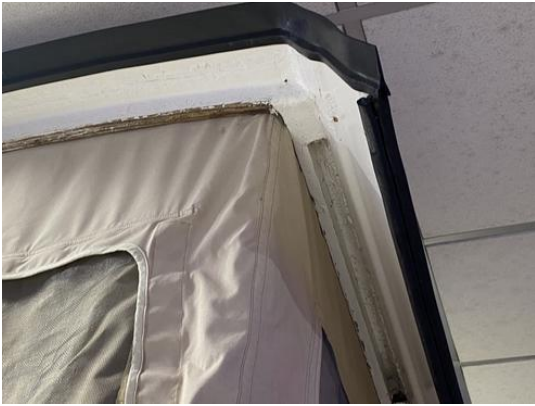
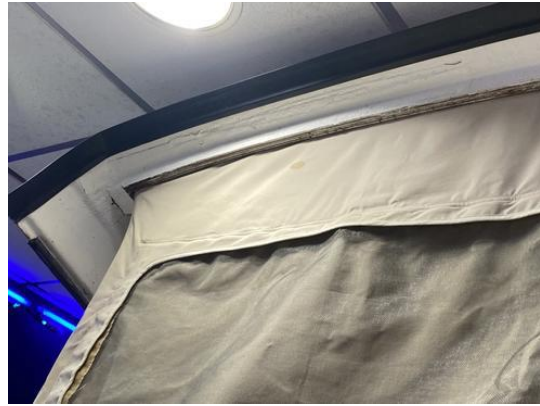
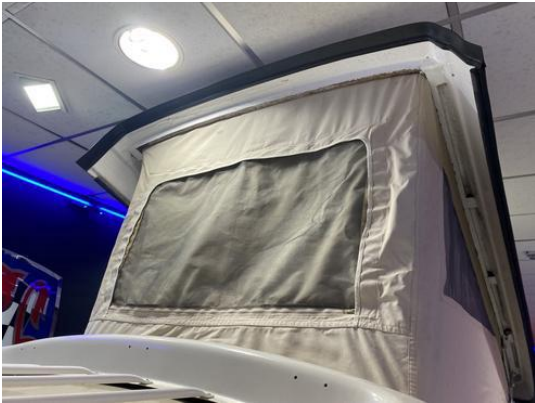
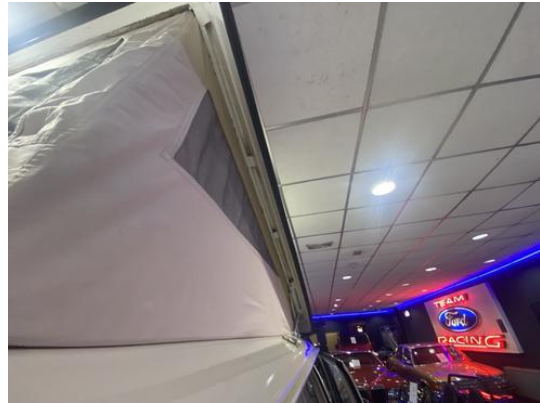
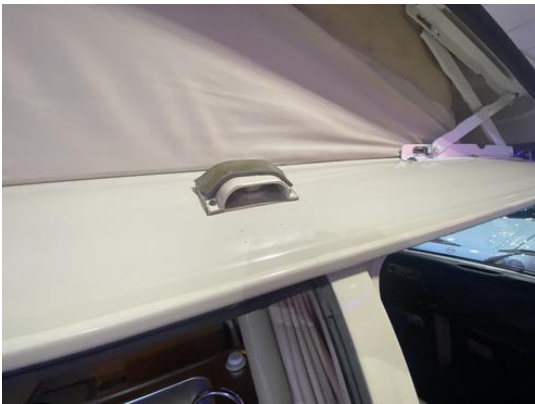
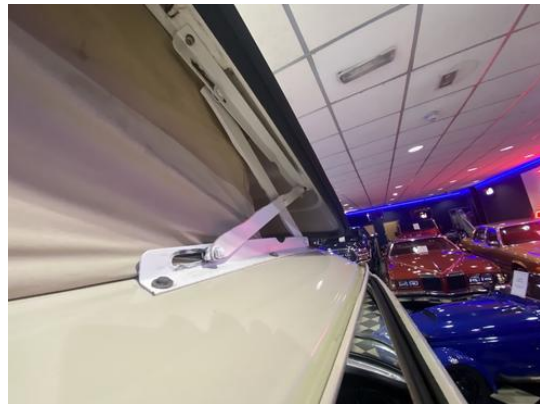
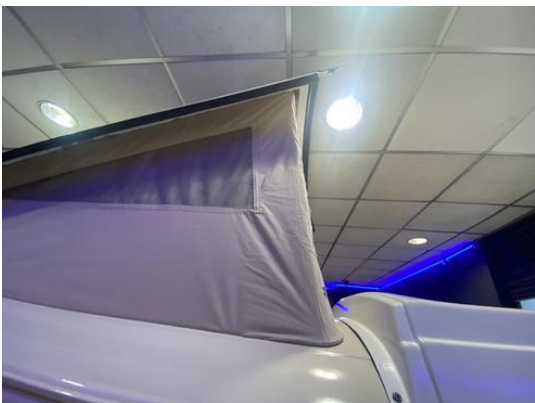
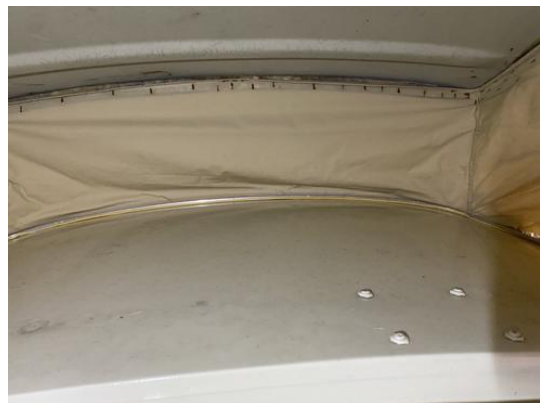
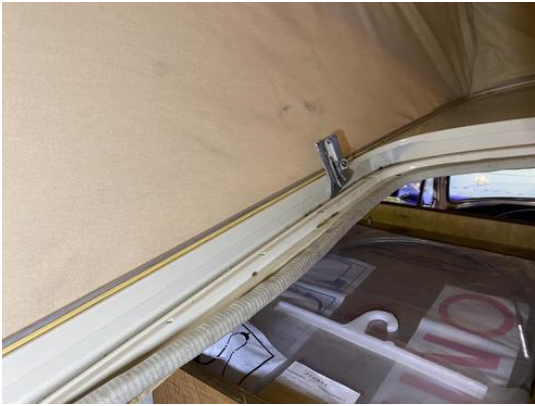
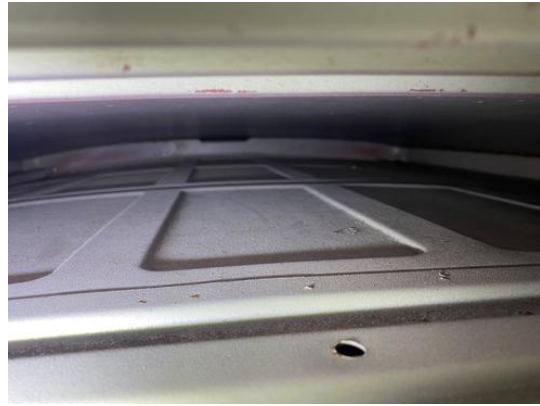
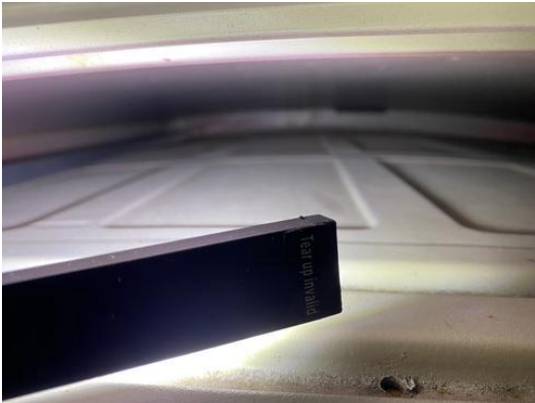
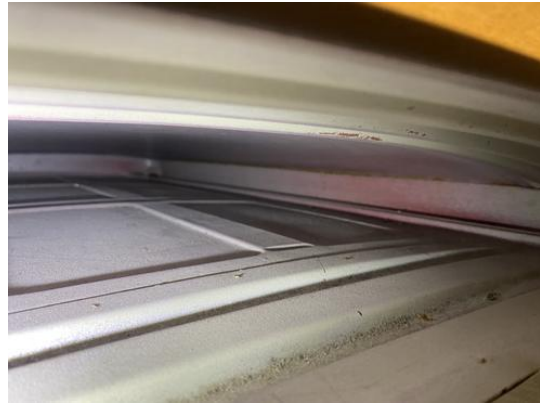
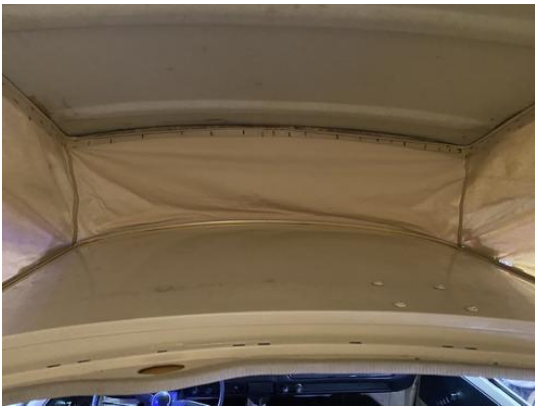
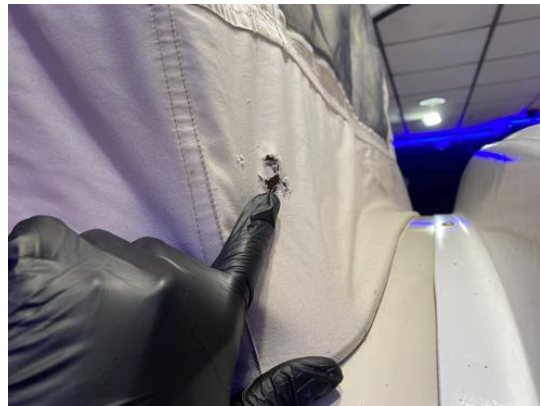
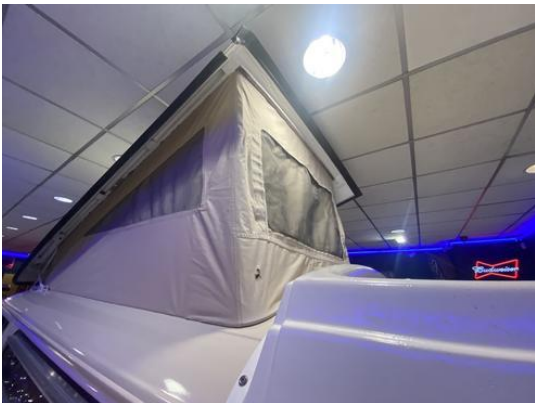
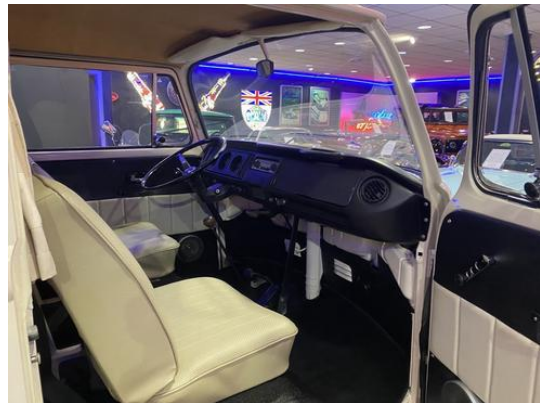
## Condition du toit ou de la capote / Roof condition (Convertible) ?

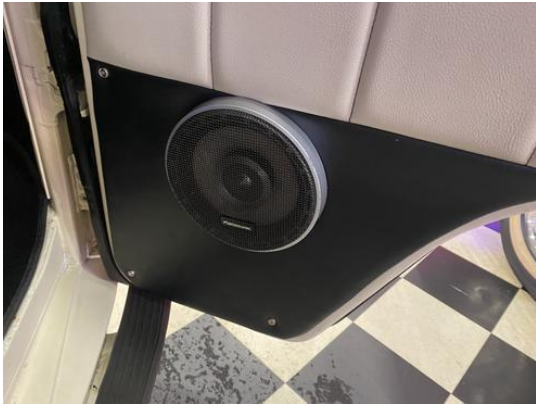
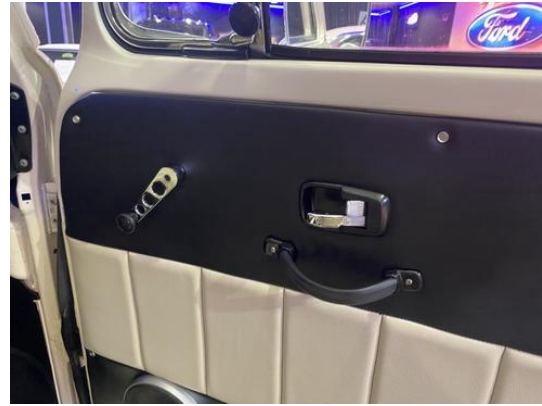
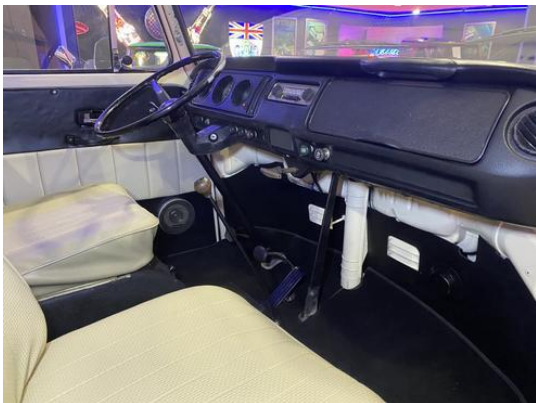
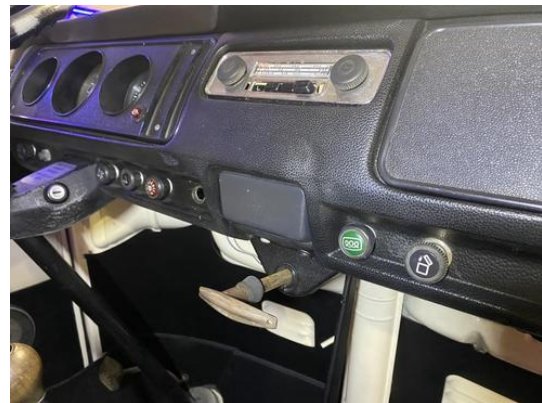
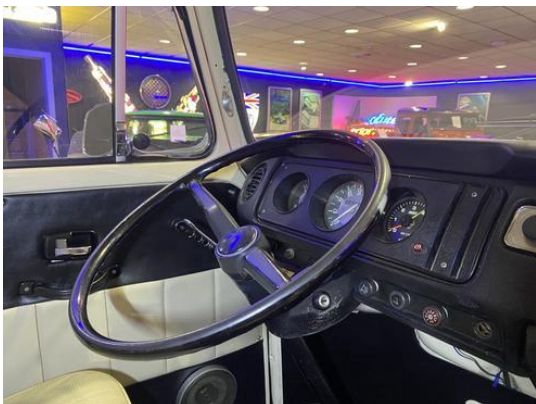
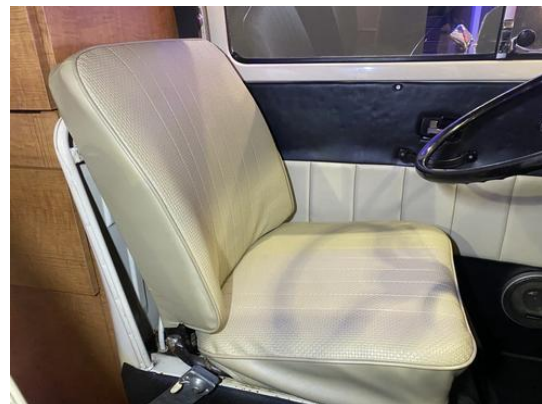
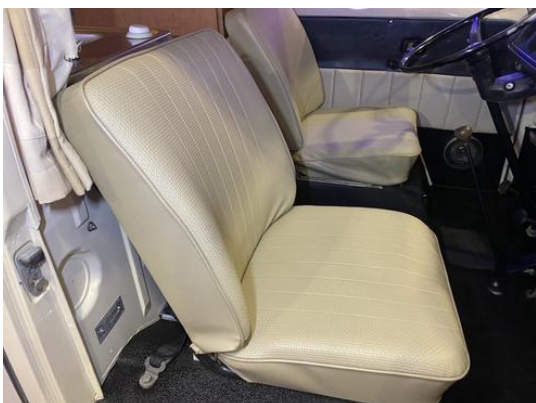
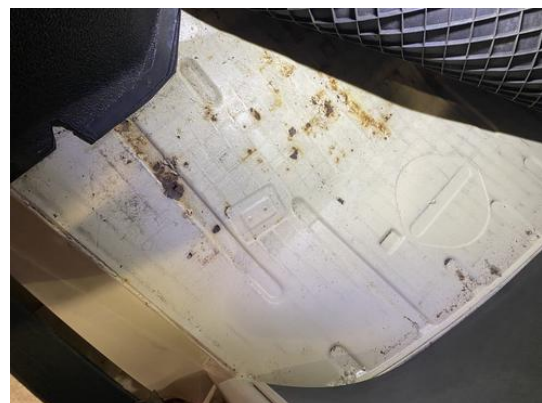
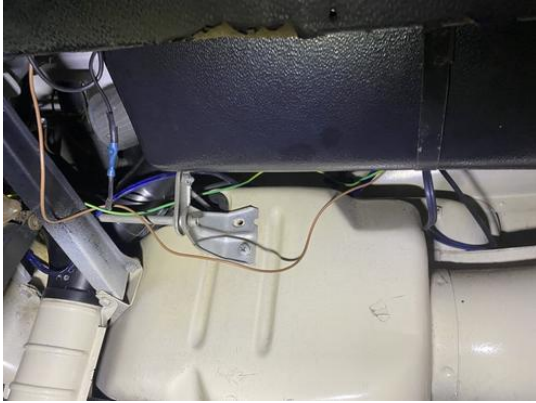
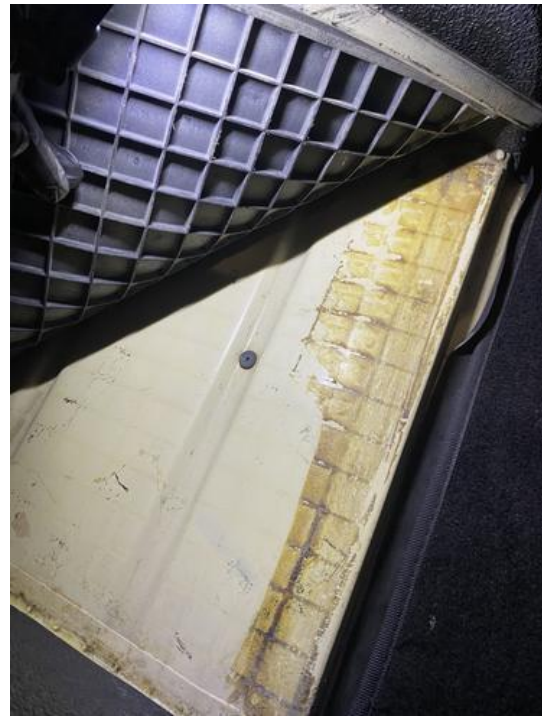
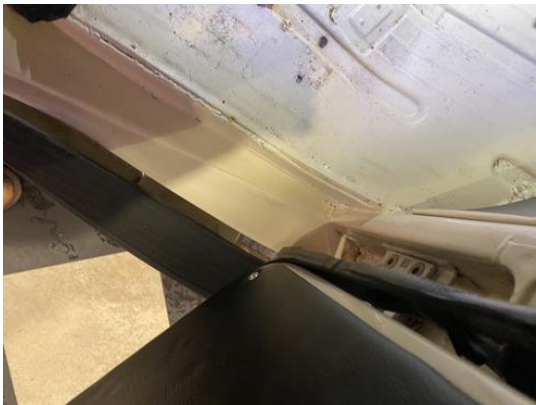
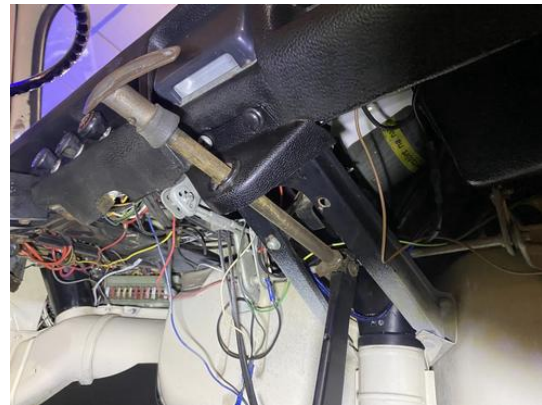
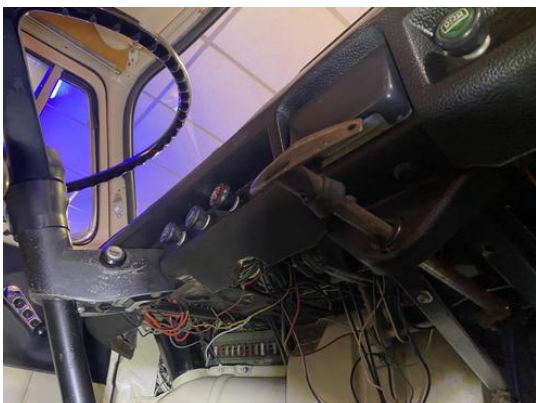
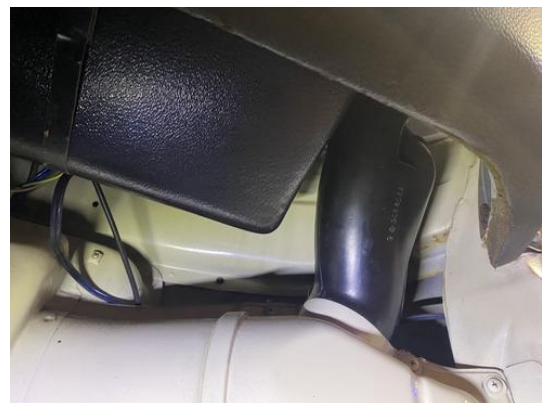
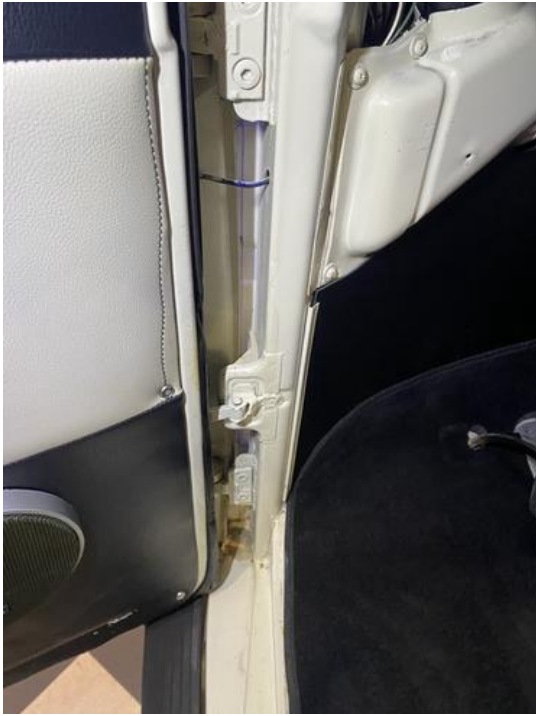
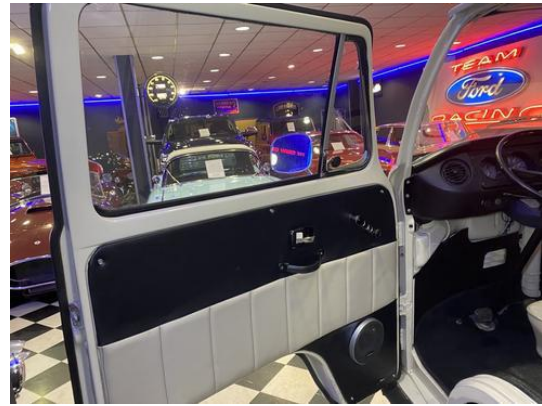
## Etat de l'intérieur / Interior condition ?

- Deux légers trous plancher avant
- Corrosion derrière siège conducteur suite liquide de frein trop rempli
