## Inspection Auto Gocarz Export

Gocarz France / Vw Campervan / ADE81J

| Marque & Modèle de véhicule / Car's Make & Model | | Vw Campervan | | | |

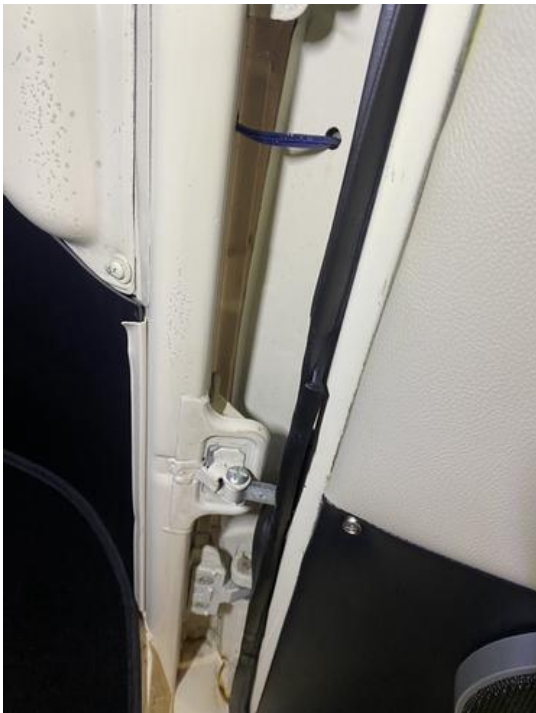
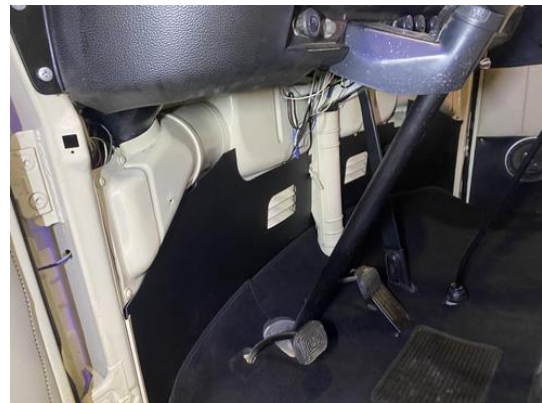
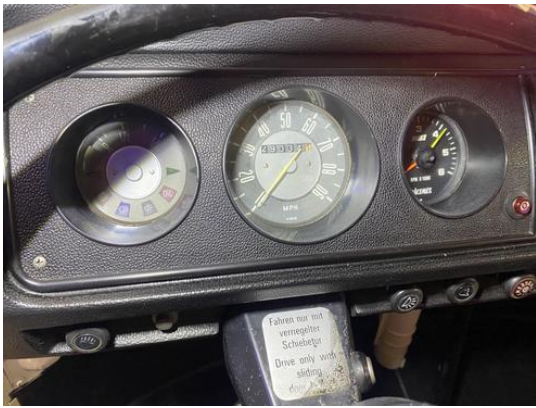
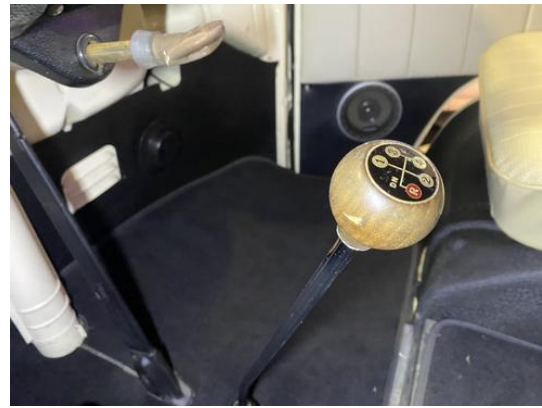
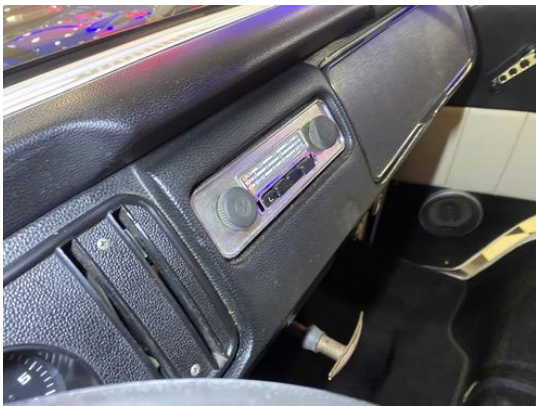
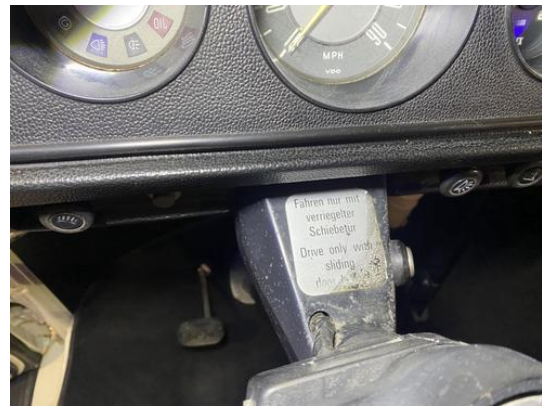
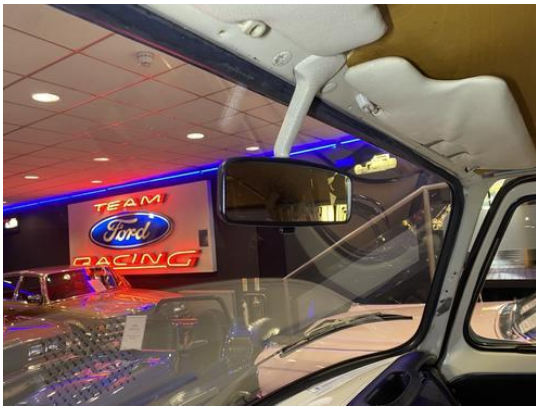
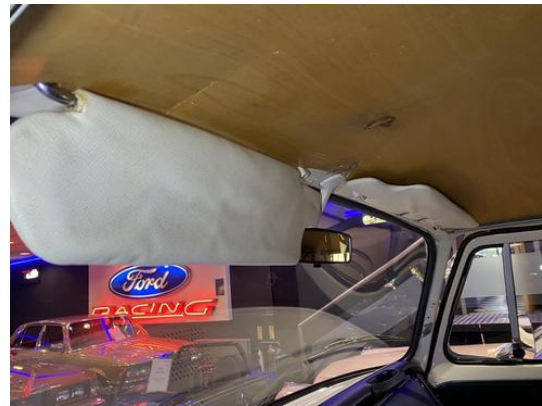
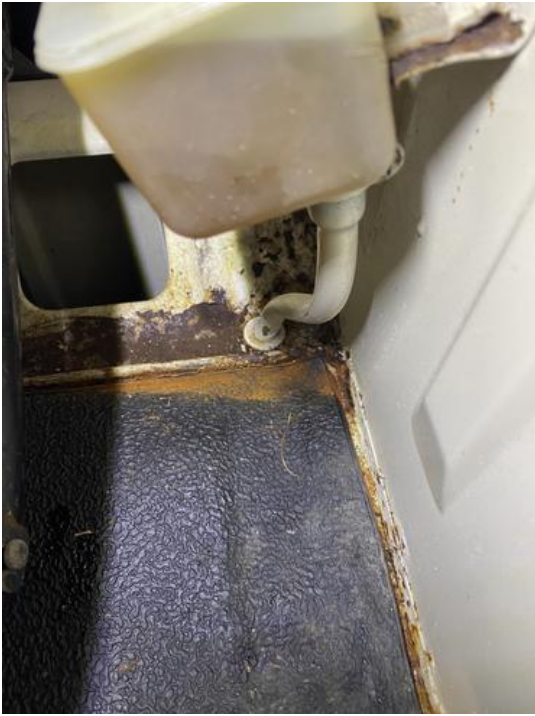
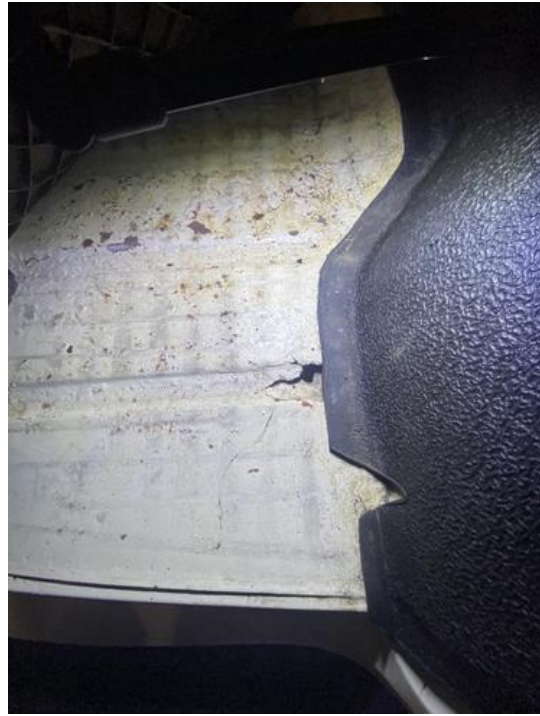
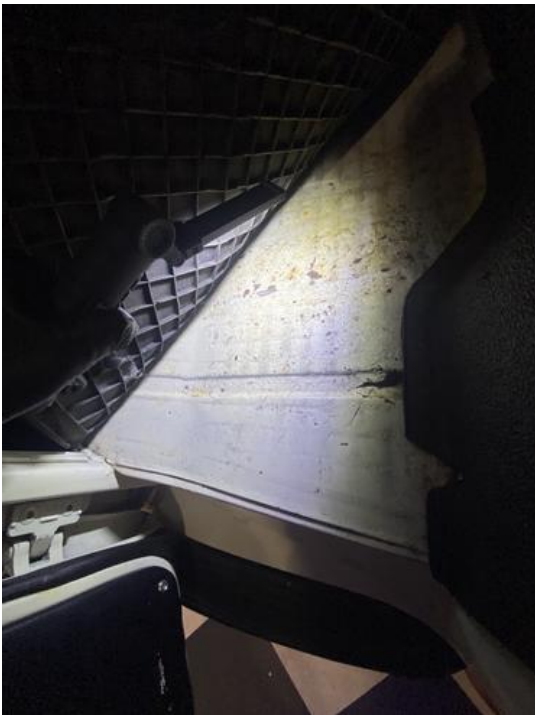
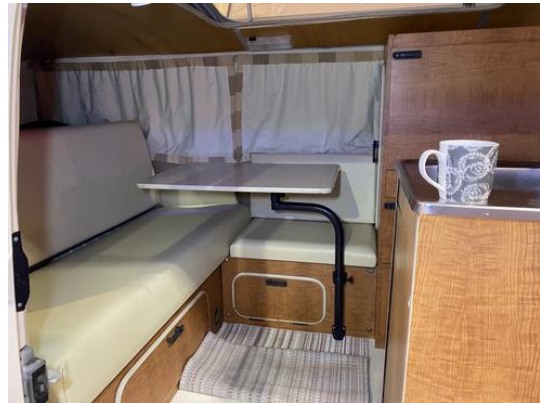
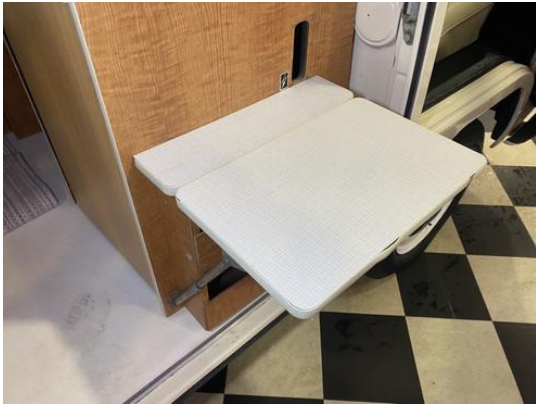
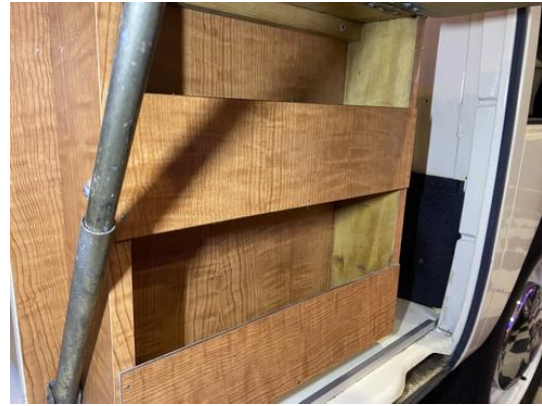
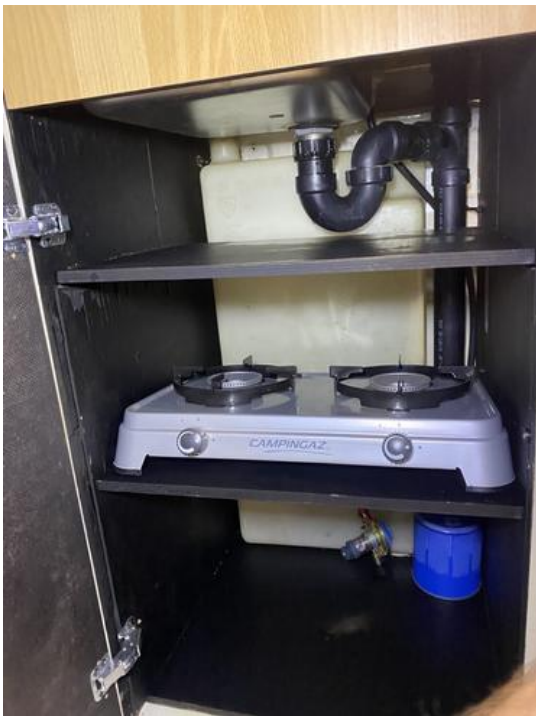
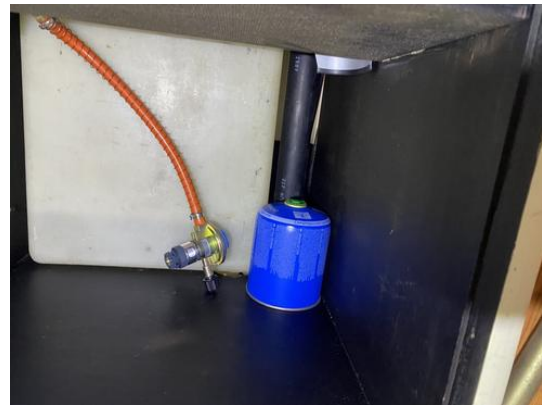
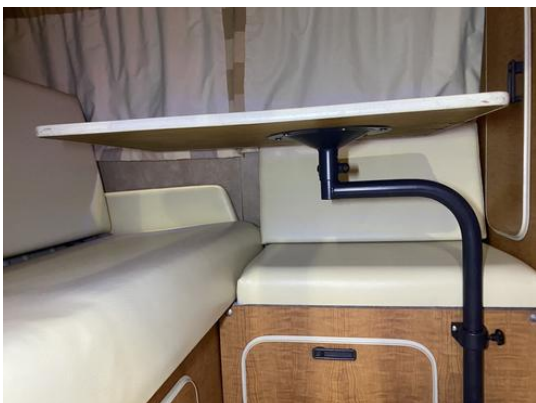
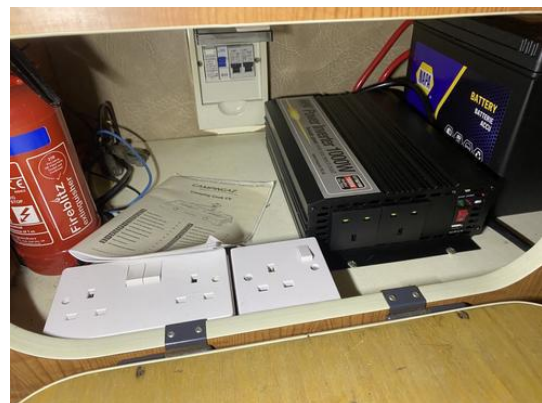
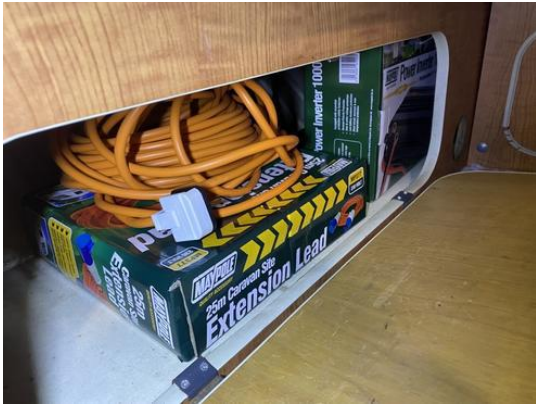
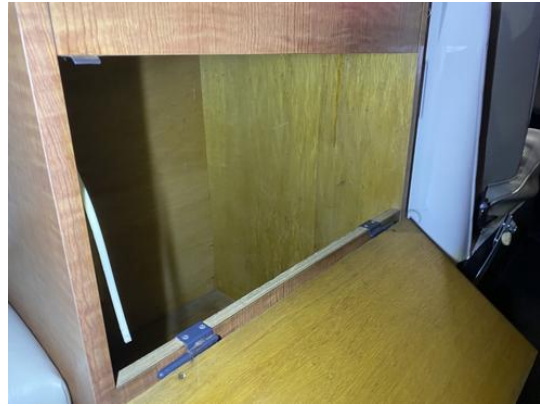
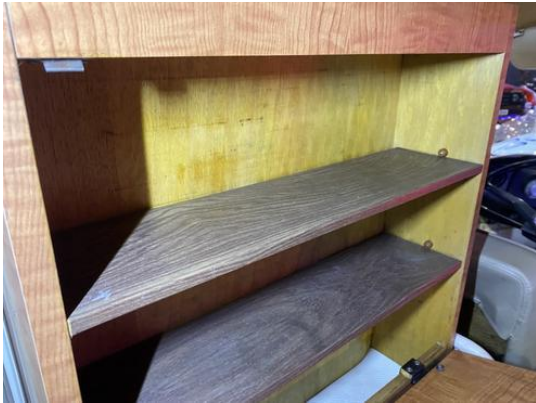
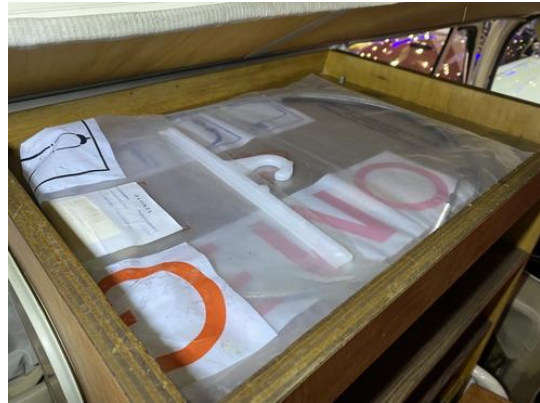
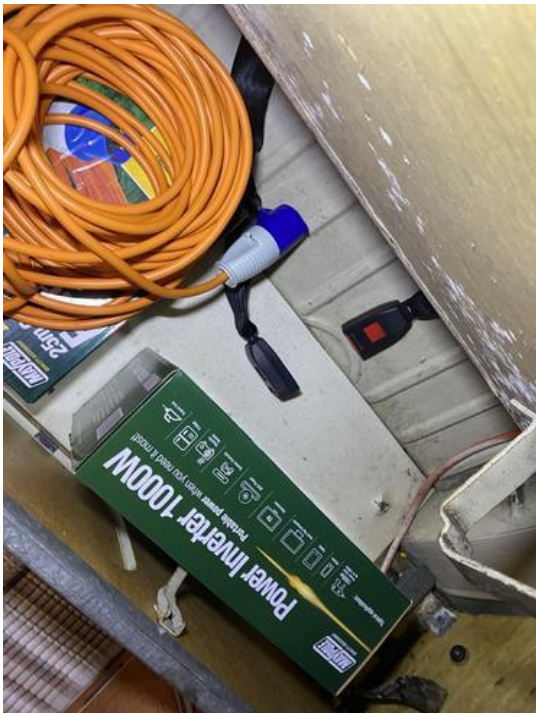
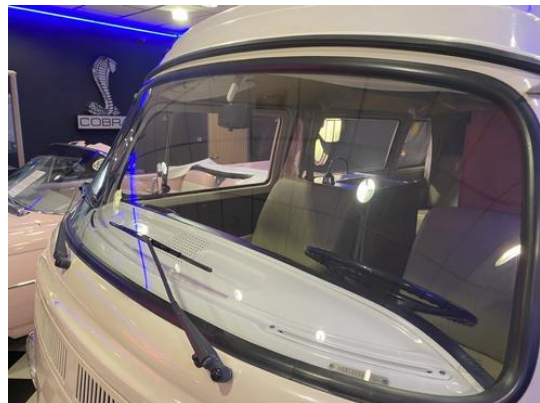
## Etat de l'intérieur / Interior condition ?

- Deux légers trous plancher avant
- Corrosion derrière siège conducteur suite liquide de frein trop rempli

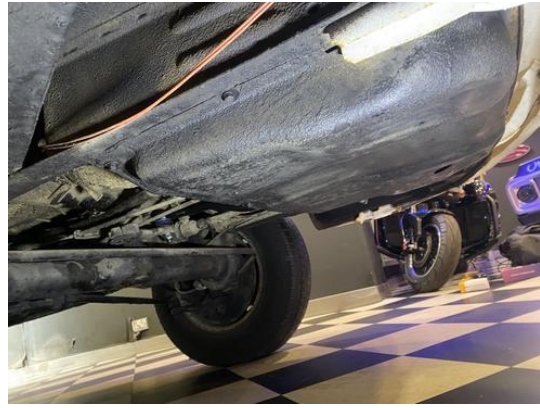
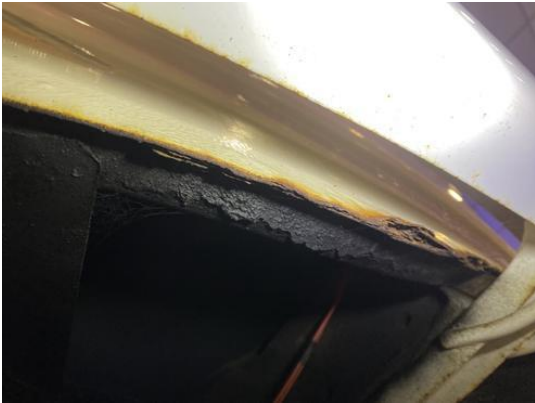
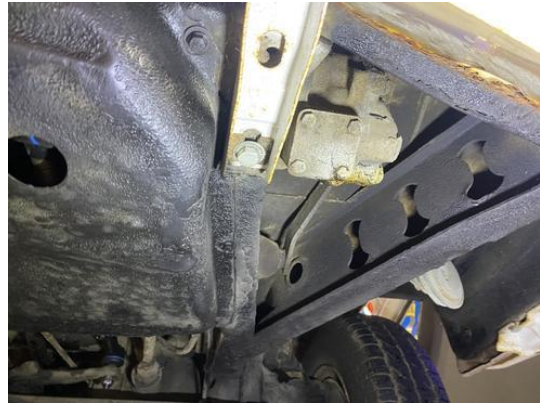
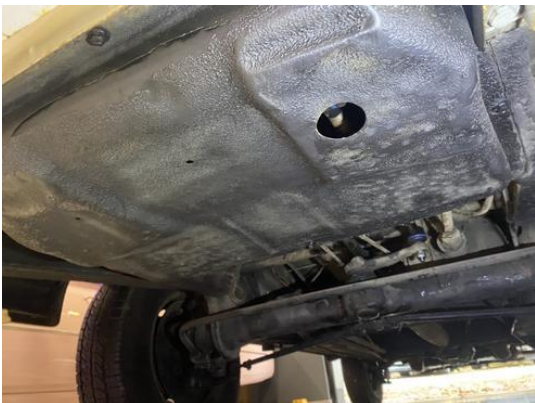
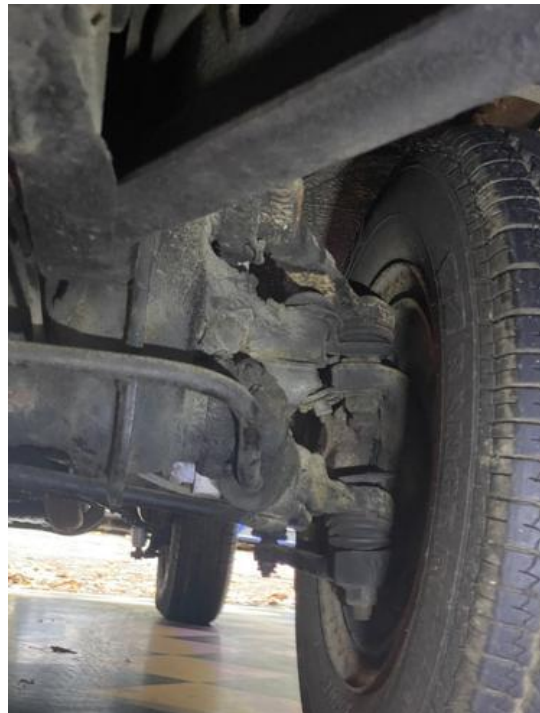
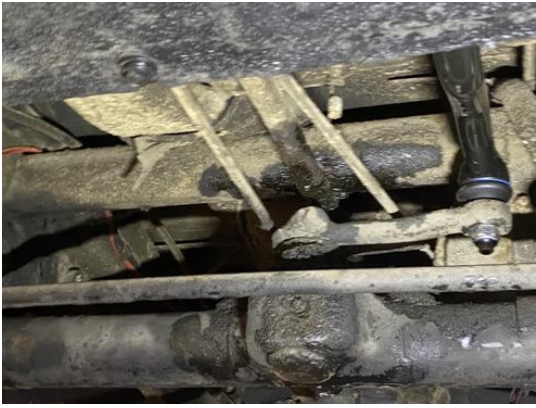
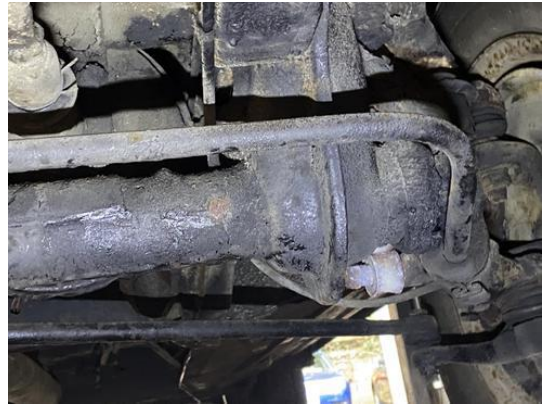
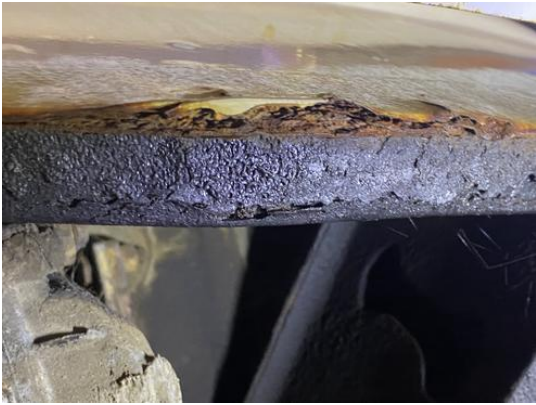
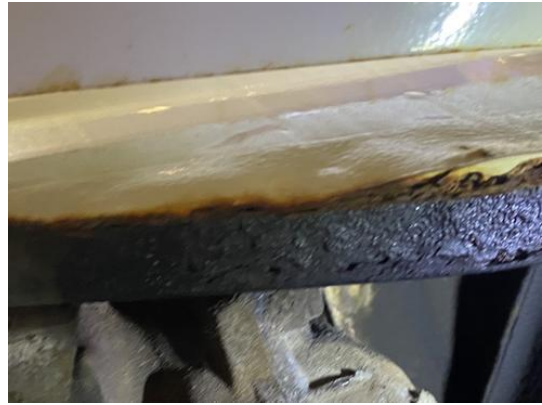
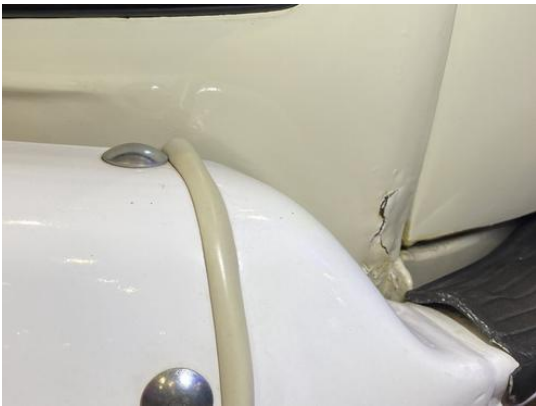
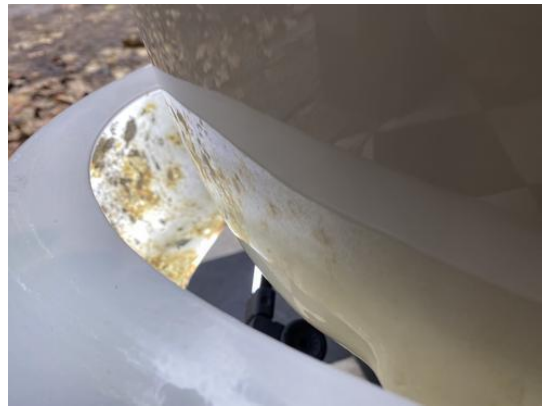
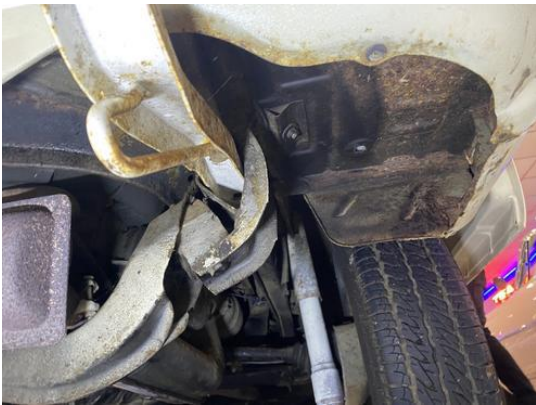
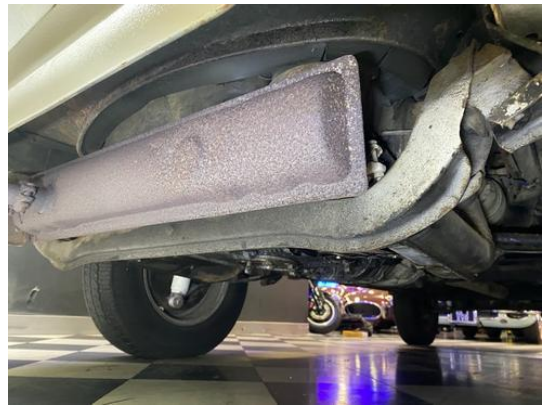
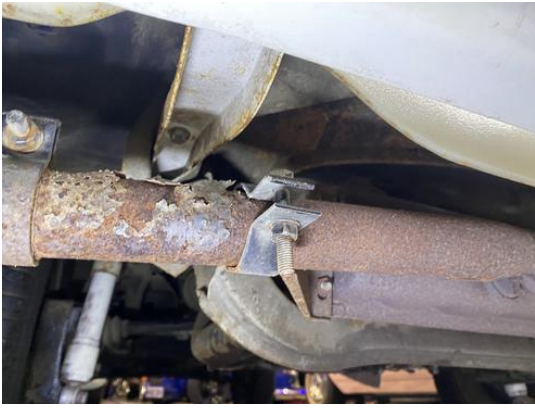
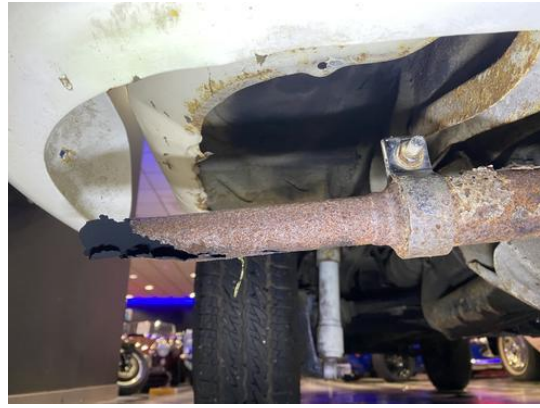
### Corrosion du châssis / Chassis corrosion ?

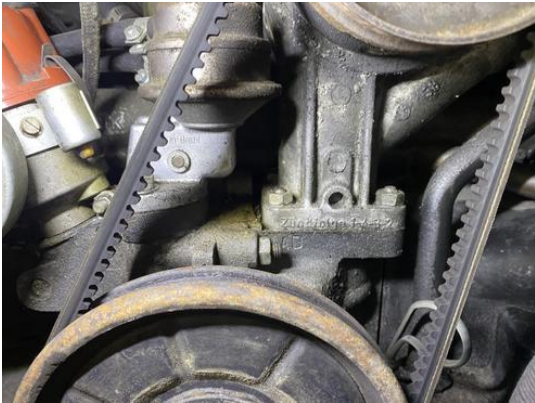
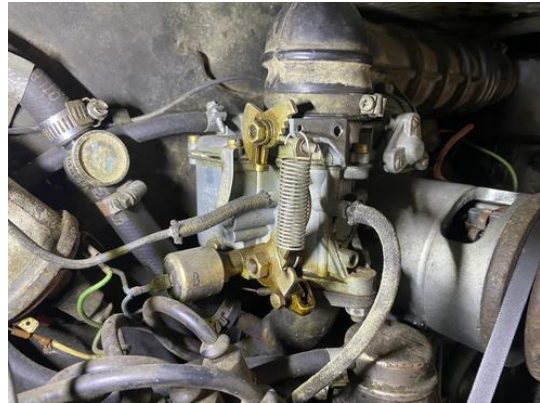
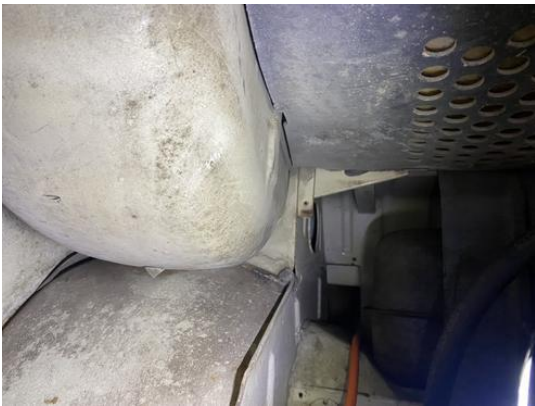
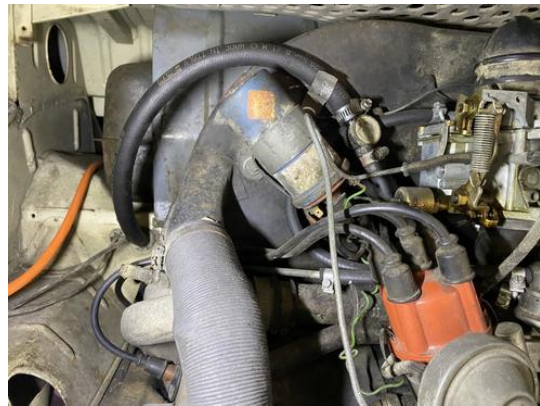
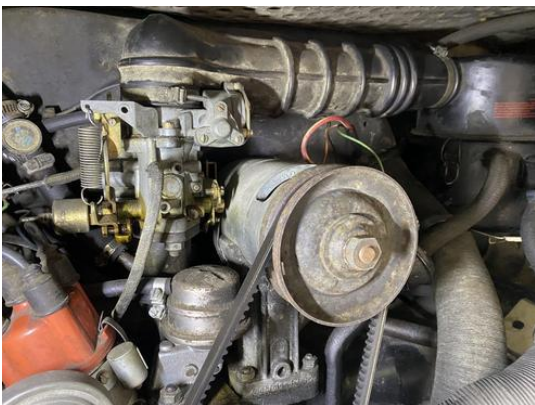
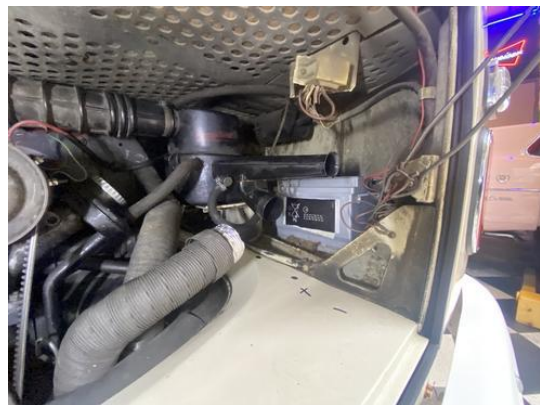
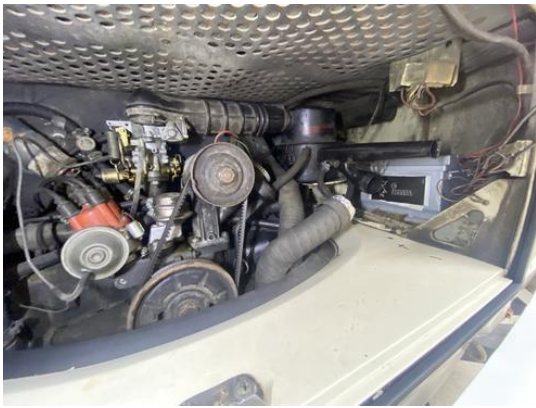
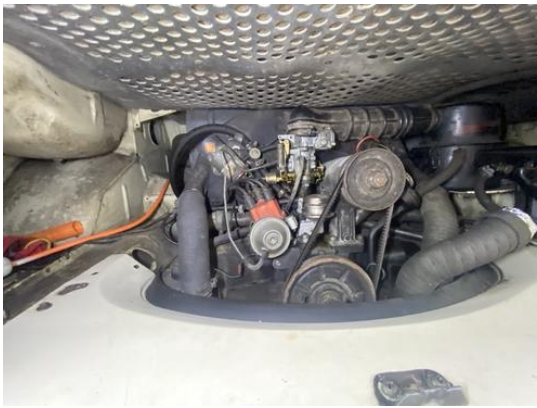
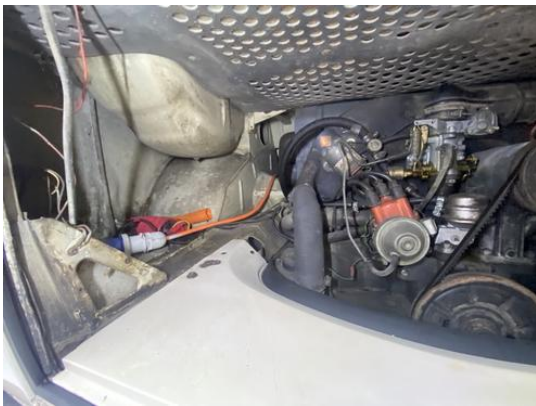
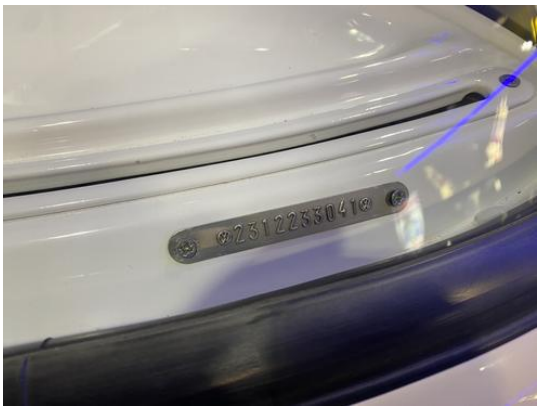
| <b>Etat général baie moteur / General condition engine bay ?</b> | Bien / Good |

| <br>Photo 218 <br>Photo 219 <br>Photo 220 <br>Photo 221 <br>Photo 222 <br>Photo 223 | |
| <br>Photo 224 <br>Photo 225 <br>Photo 226 <br>Photo 227 | |
