## Inspection Auto Gocarz Export

Gocarz France / Ford Shelby 350 convertible /  
UBD671G

| Réalisé le / Conducted on : | | | | 21.09.2022 10:06 BST | |
| Marque & Modèle de véhicule / Car's Make & Model | | | | Ford Shelby 350 convertible | |

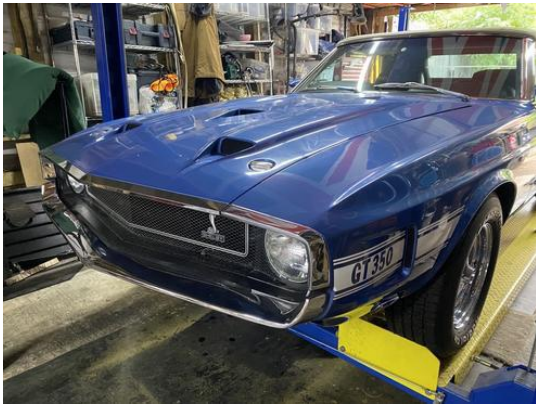
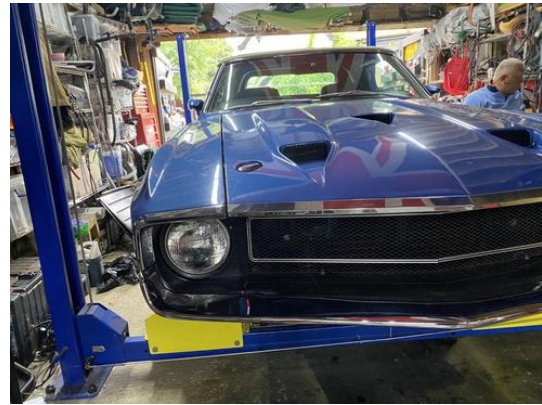
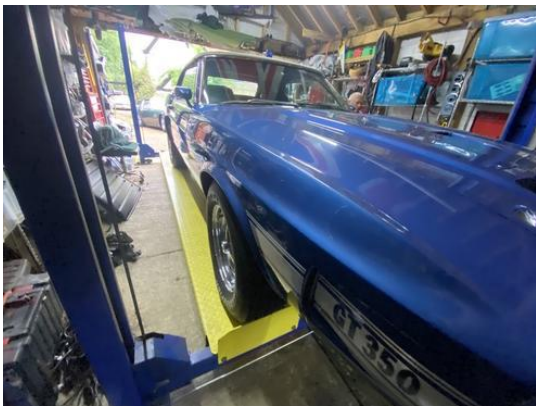
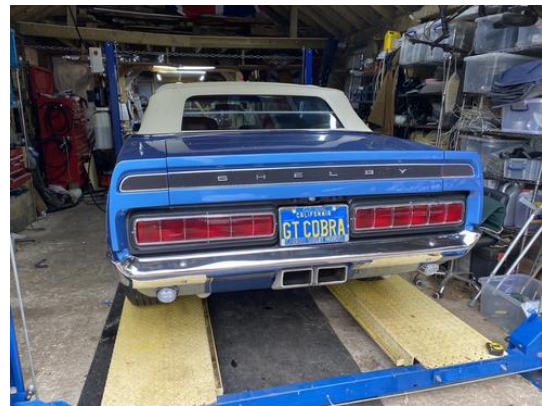
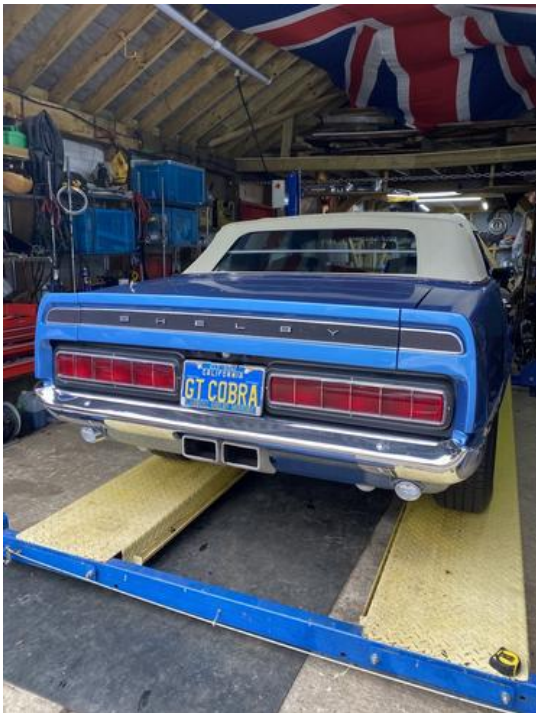
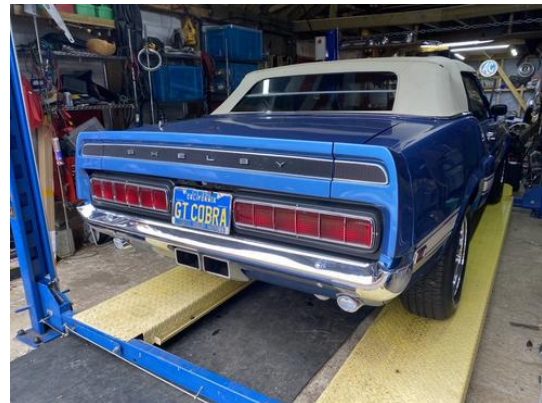
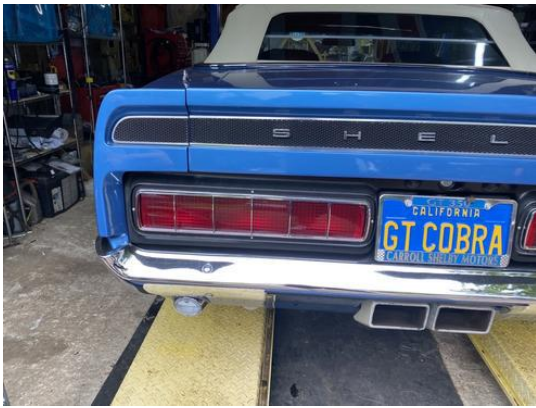
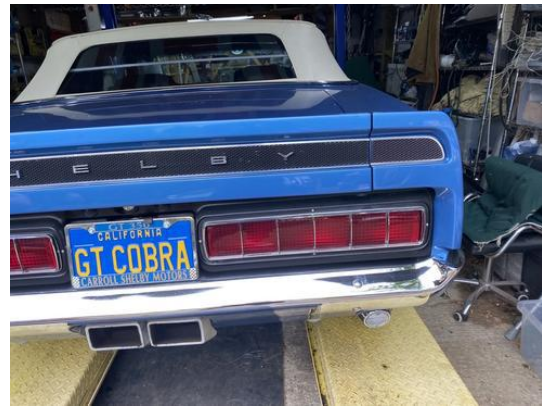
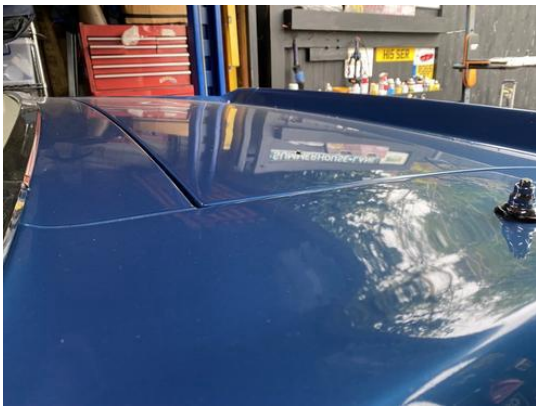
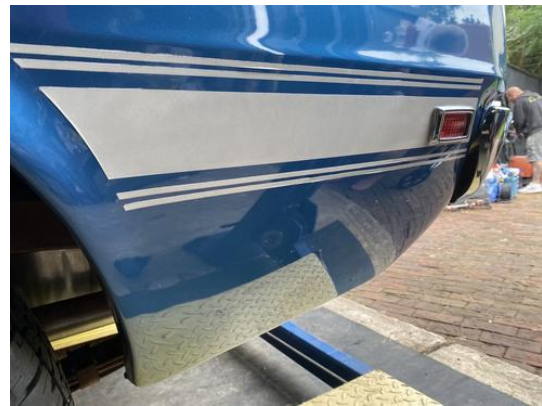
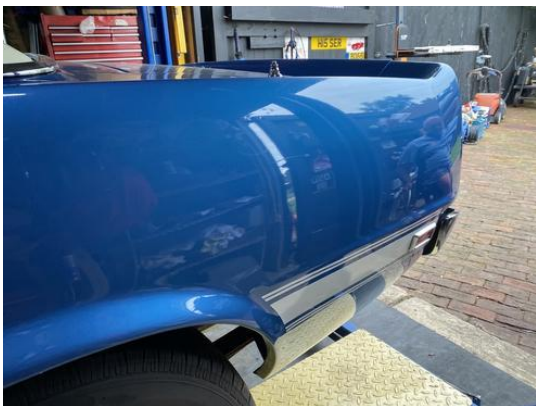
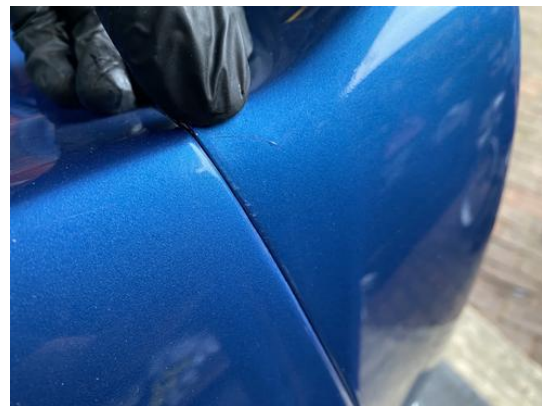
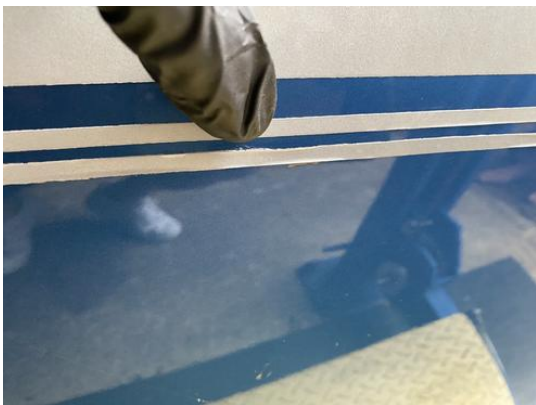
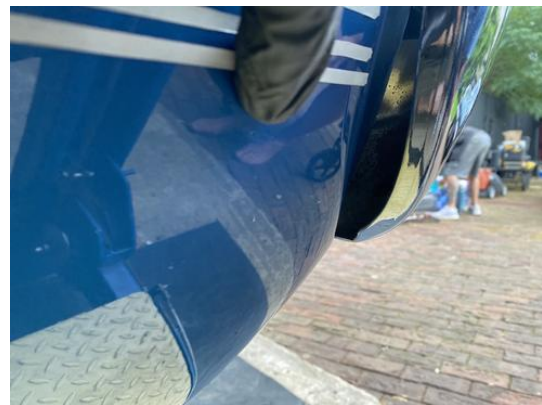
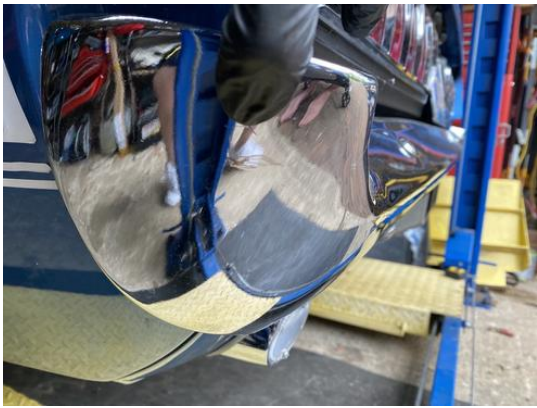
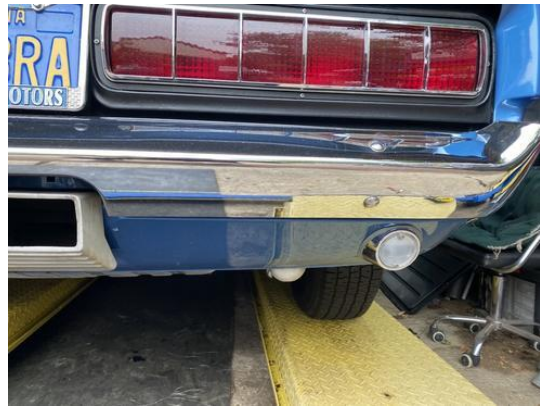
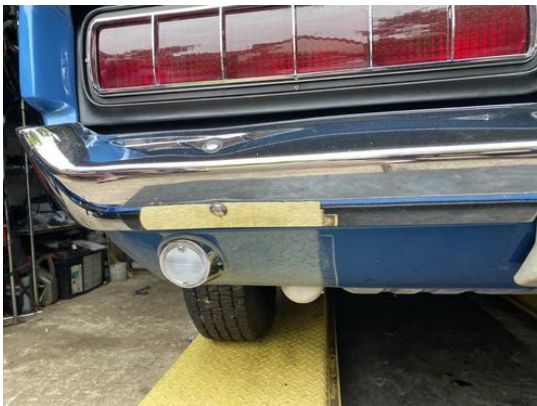
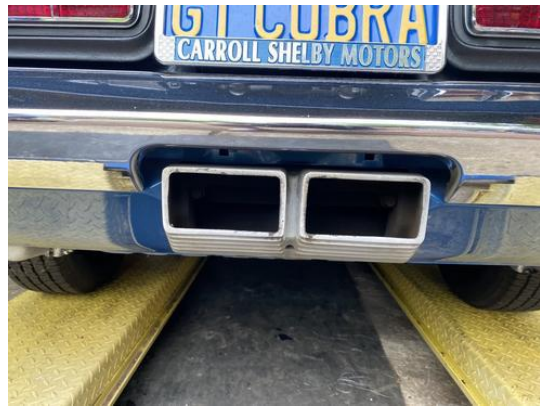
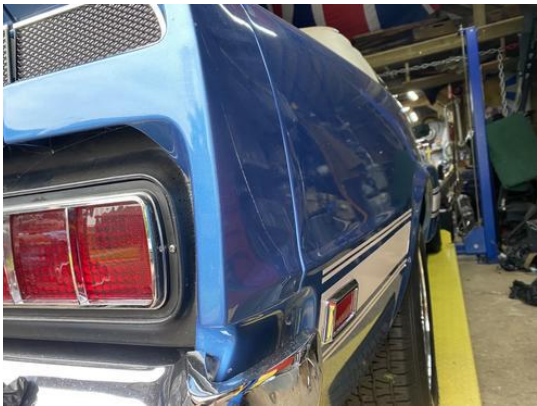
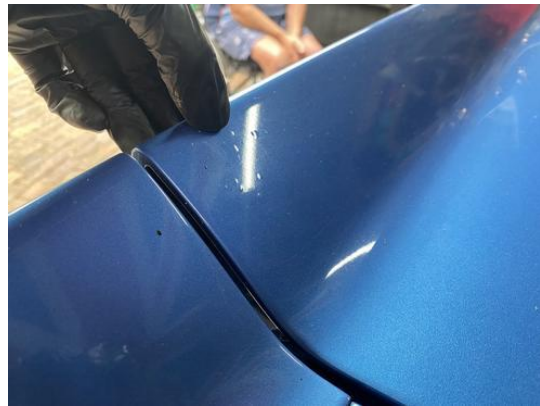
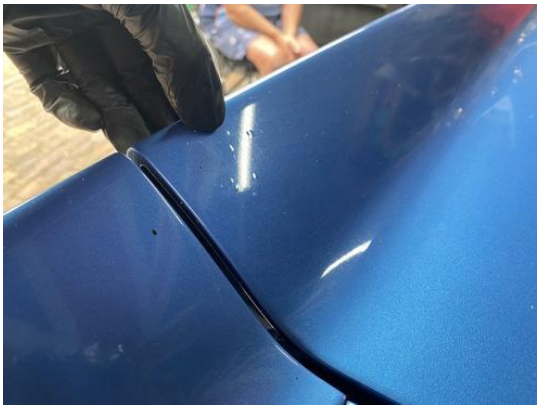
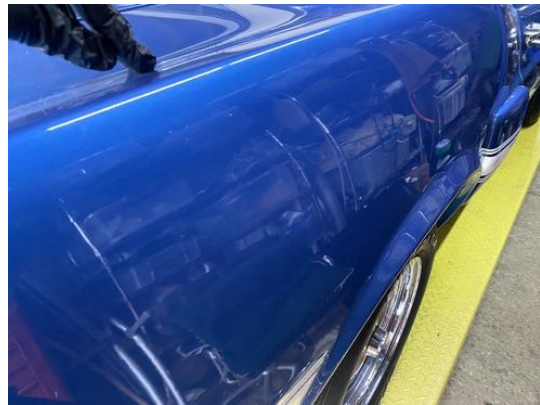
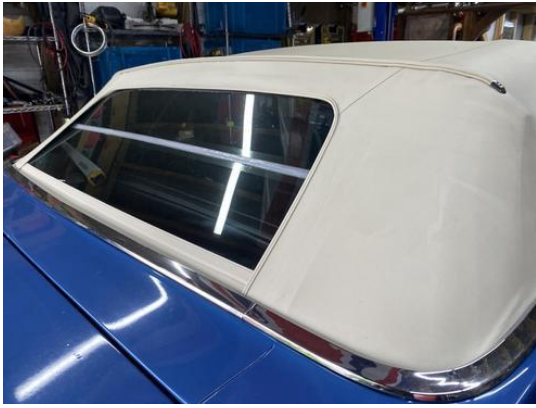
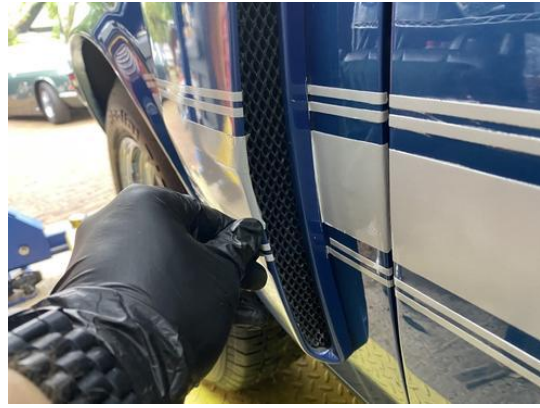
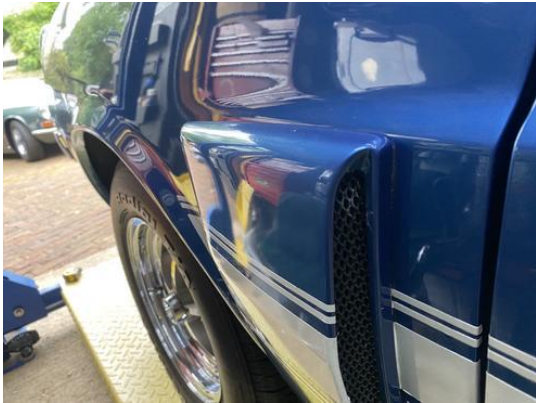
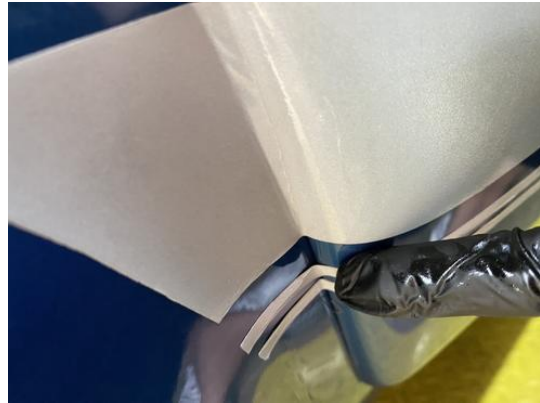
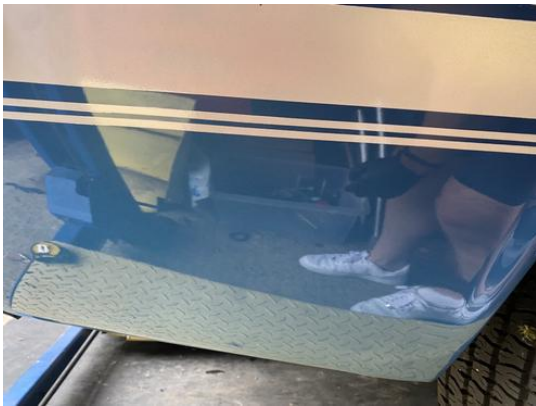
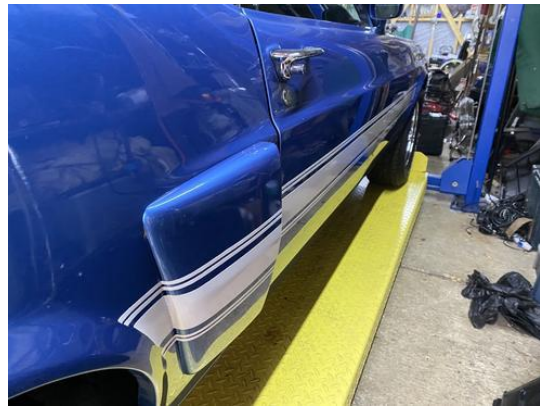
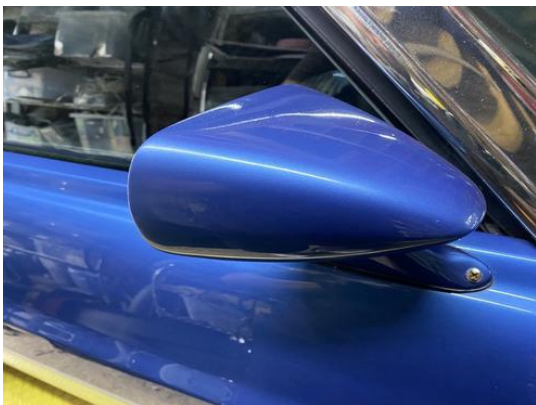
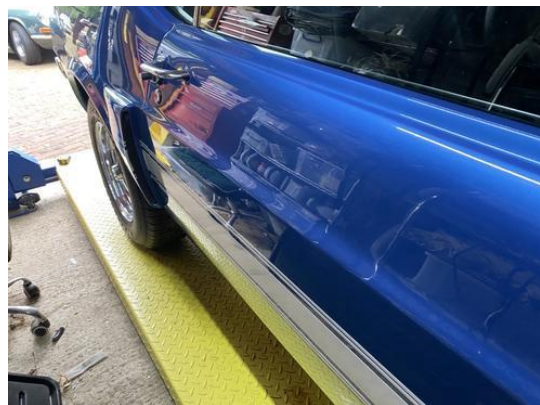
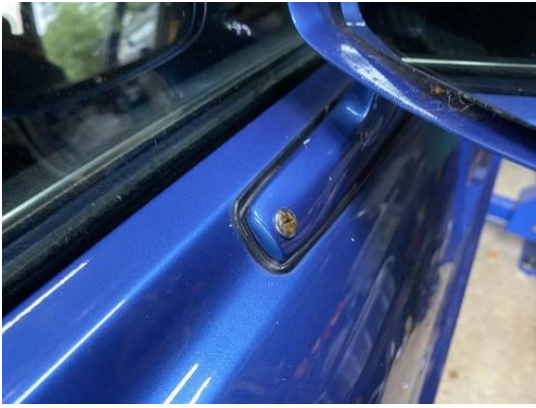
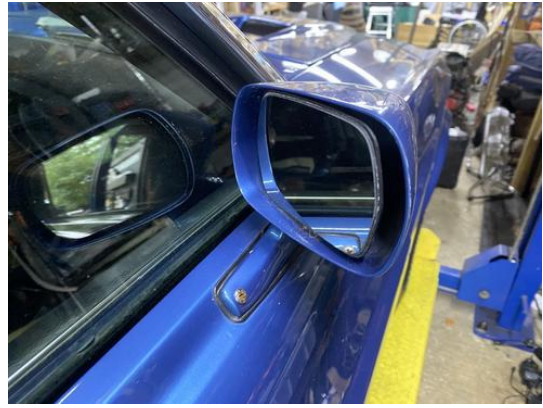
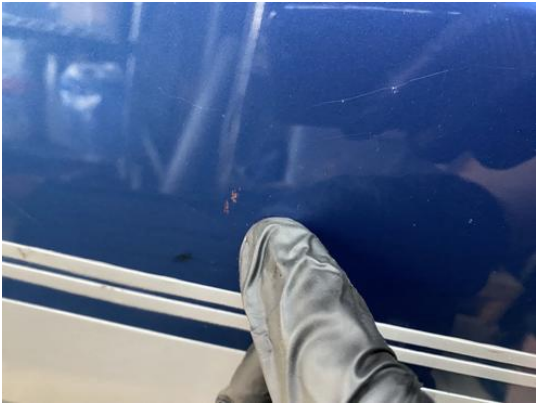
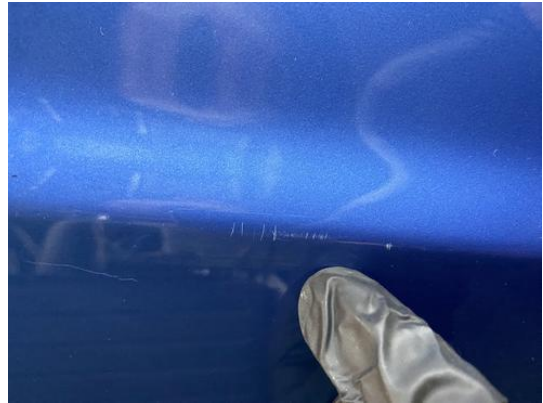
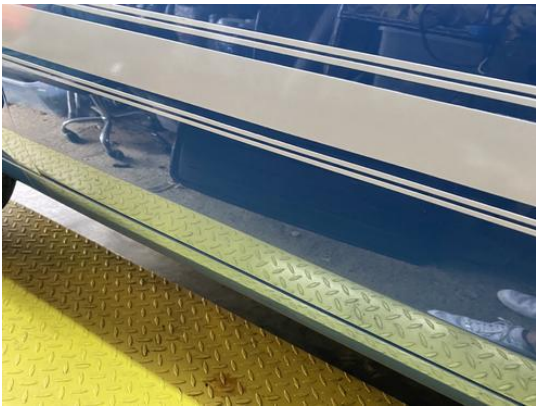
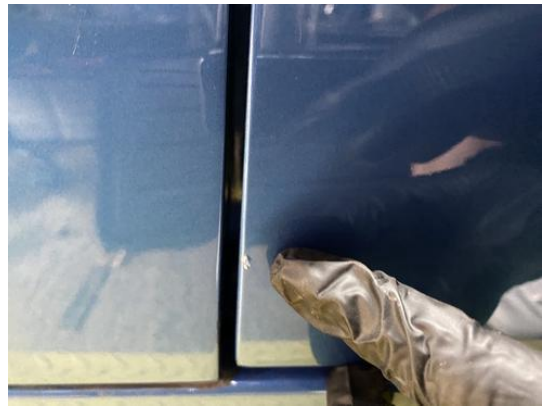
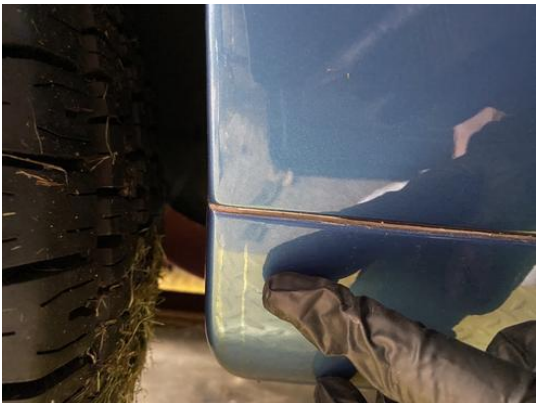
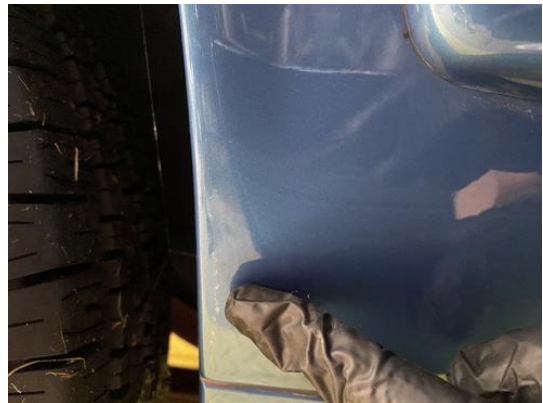
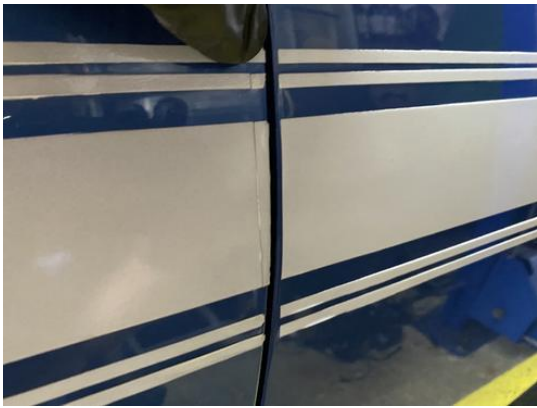
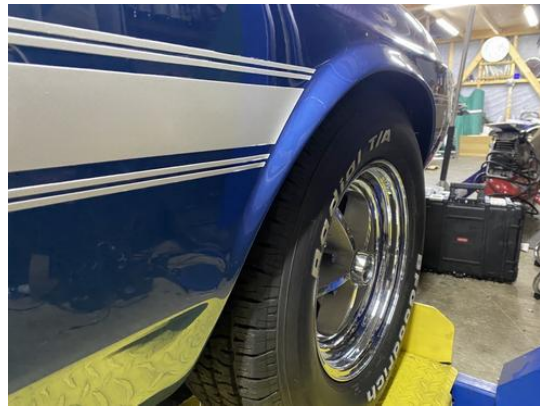
## Condition de la carrosserie / Bodywork condition ?

Le véhicule présente très bien. Dans le détail nous relevons les imperfections suivantes :

- Légères rayures pare-chocs Arg et aile Arg
- Phénomène de bulles sous peinture localisée aileron , rétroviseurs , bas des ailes arrières
- Bandes blanches apposées aux finitions moyennes
- Qqs rayures avec manque de matières.

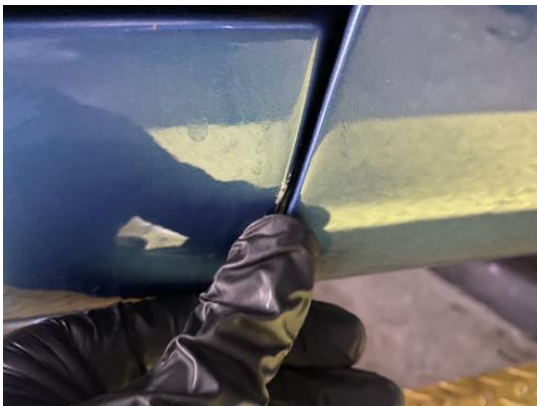
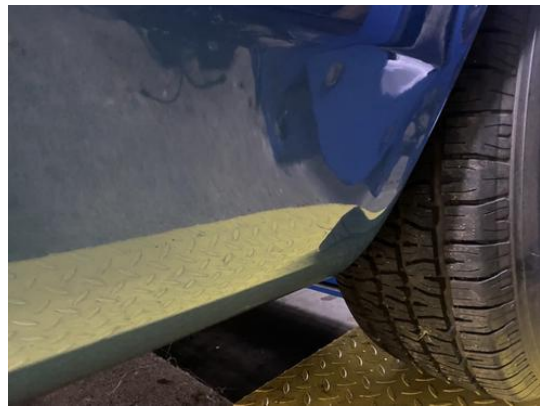
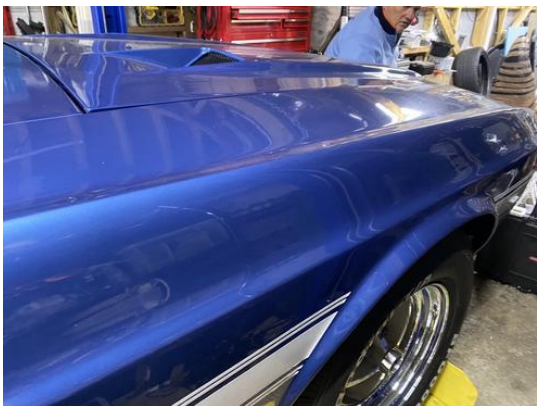
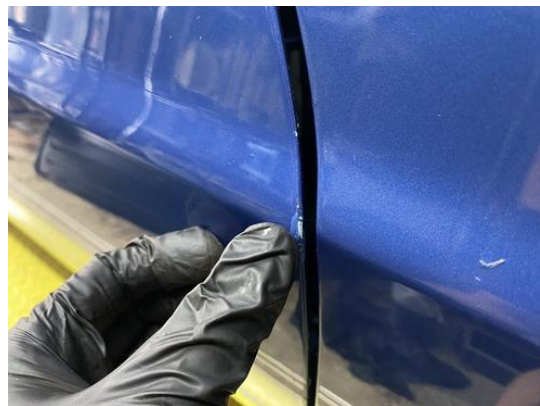
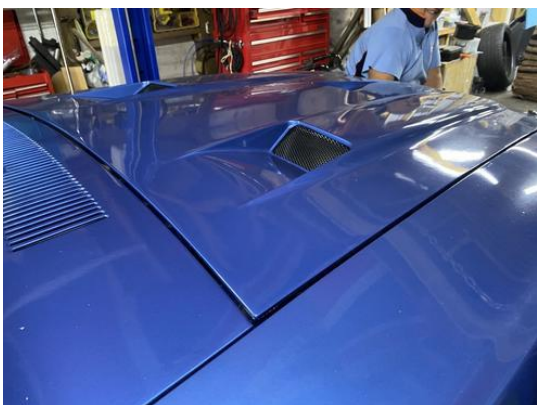
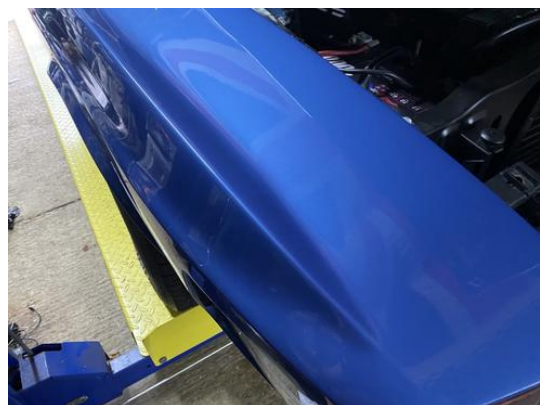
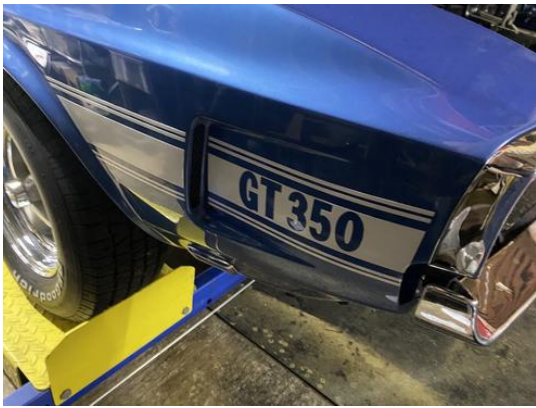
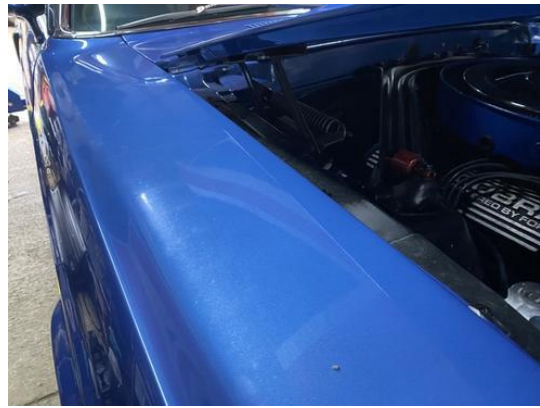
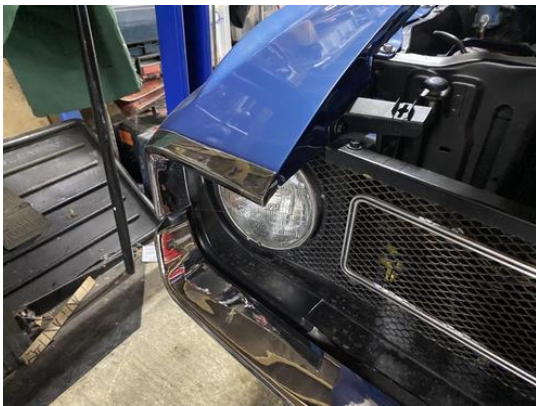
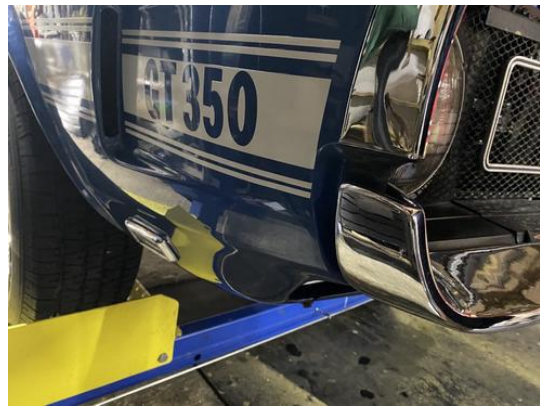
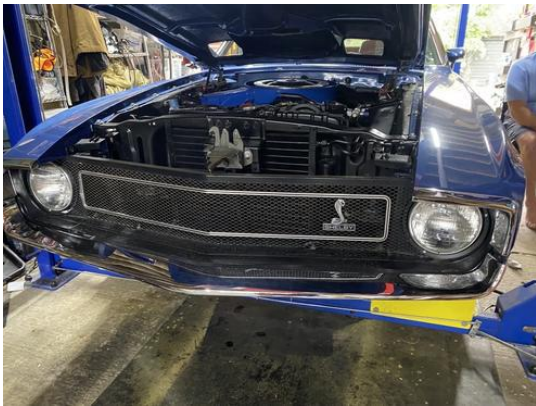
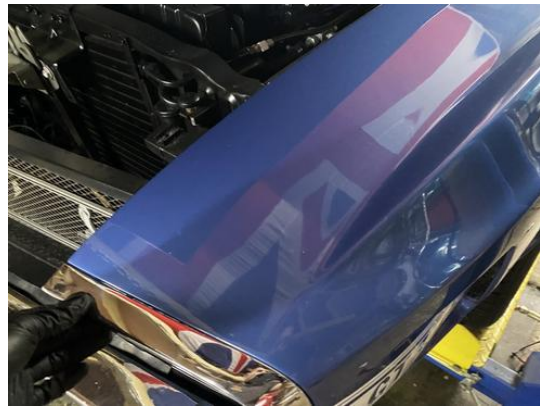
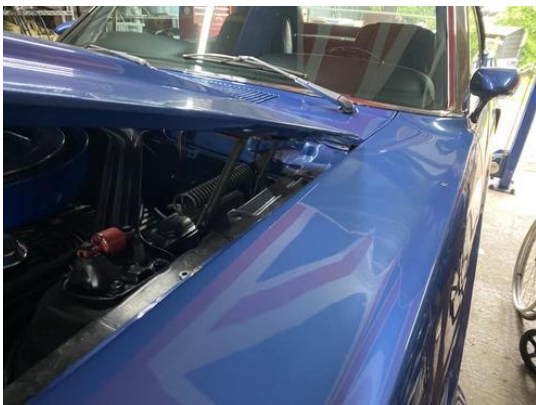
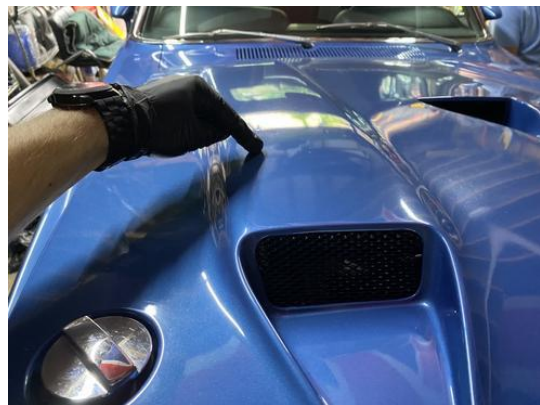
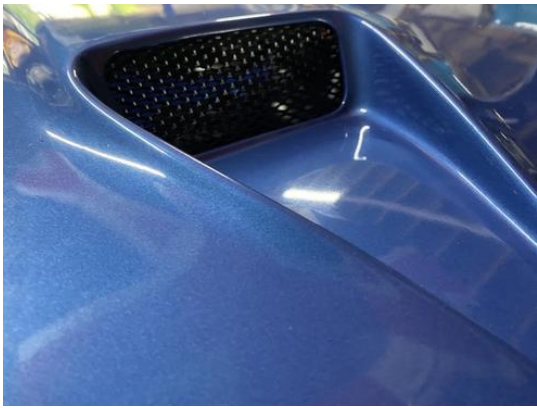
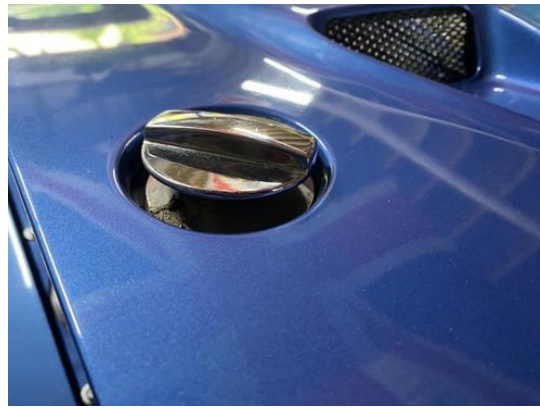
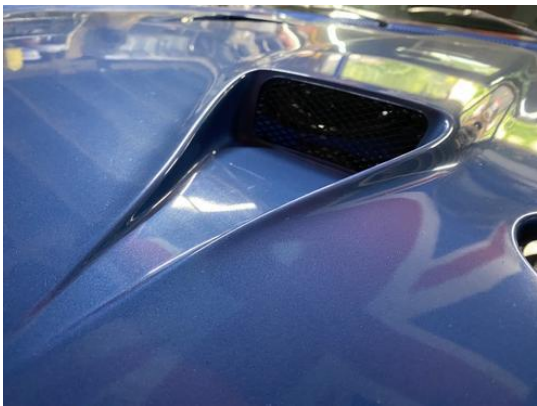
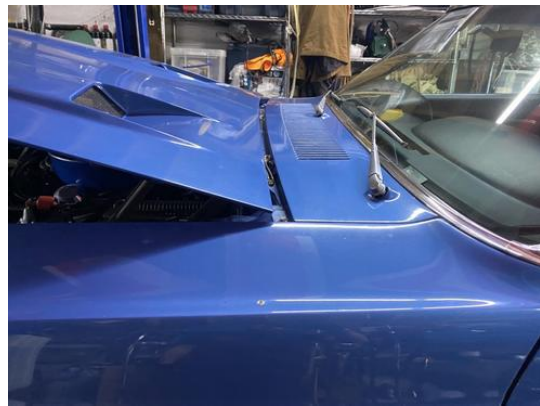
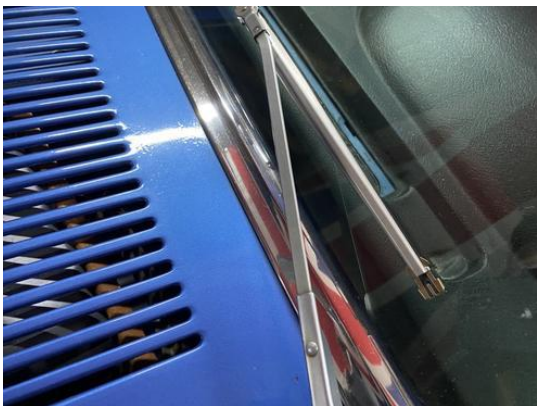
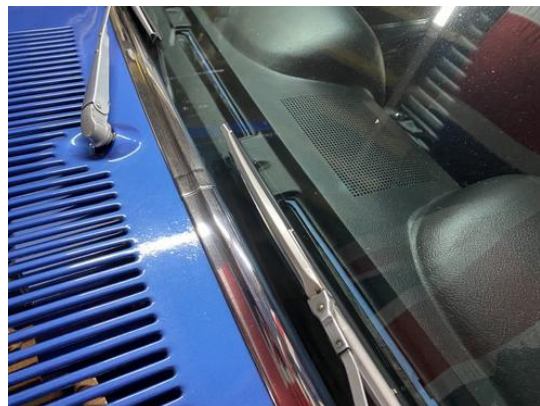
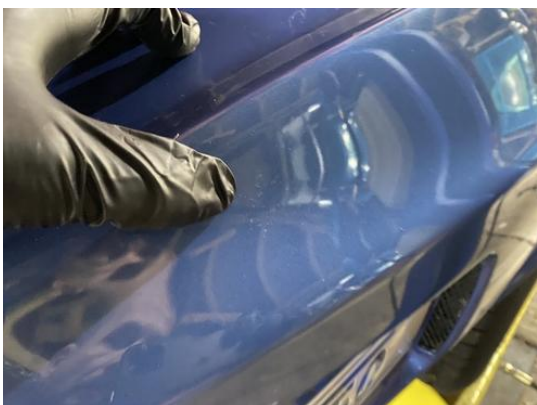
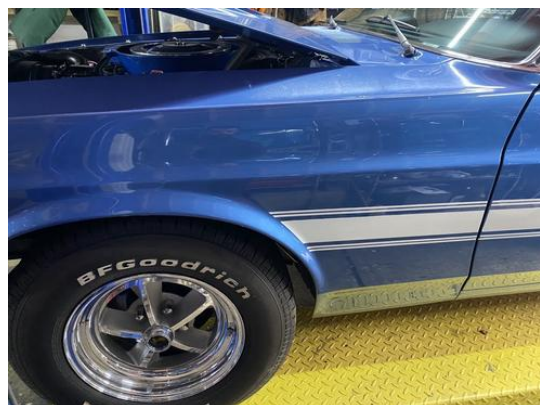
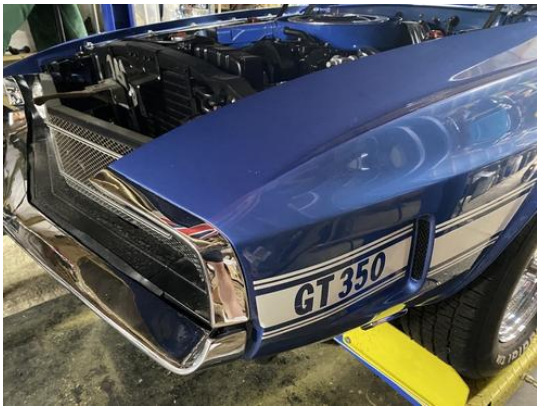
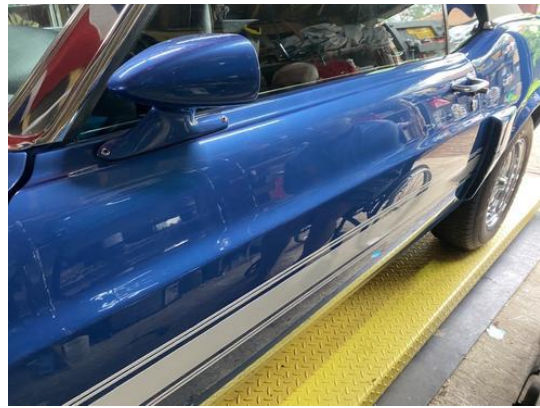
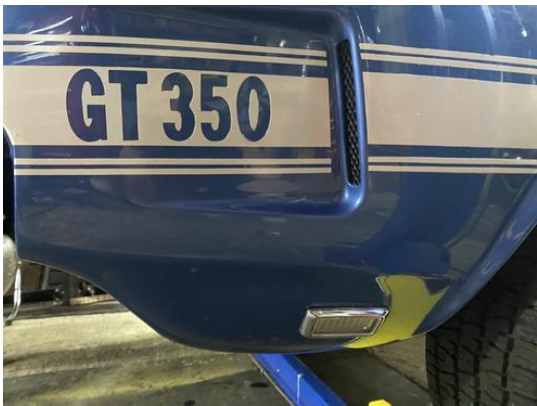
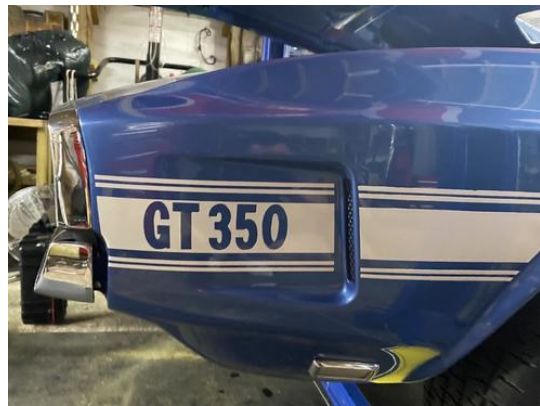
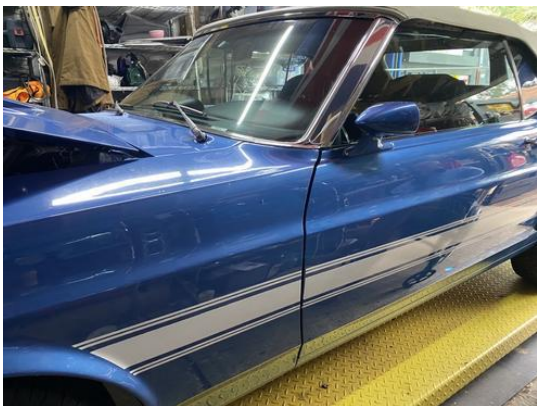
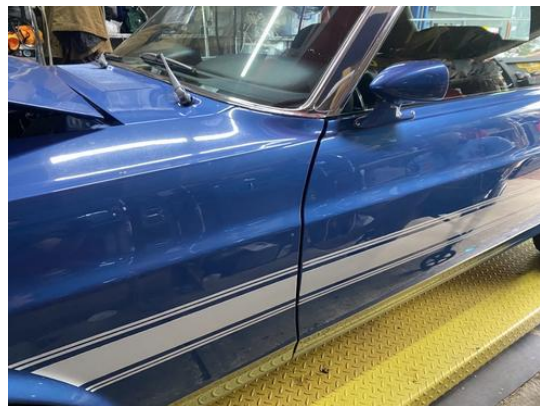
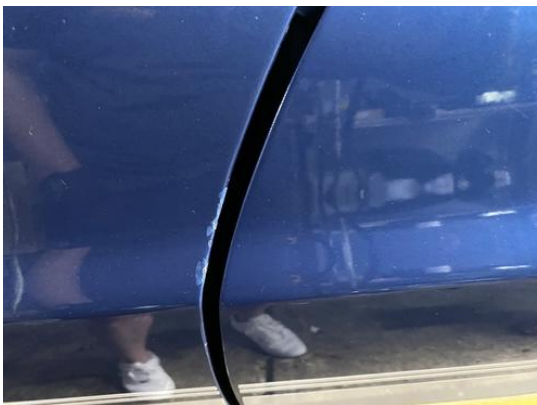
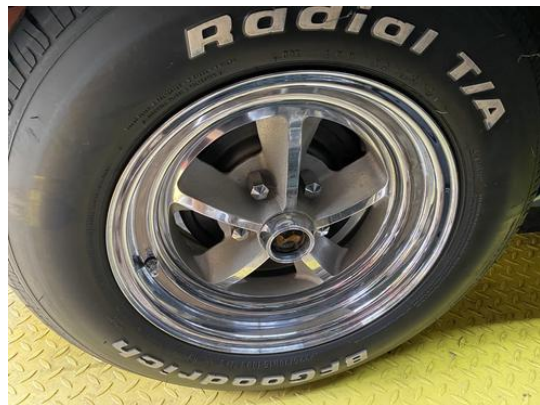
Très bien / Very good

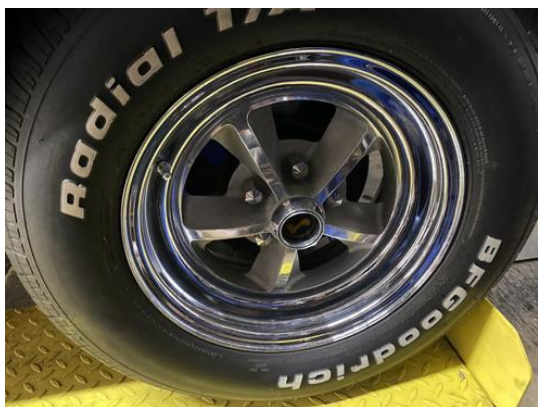
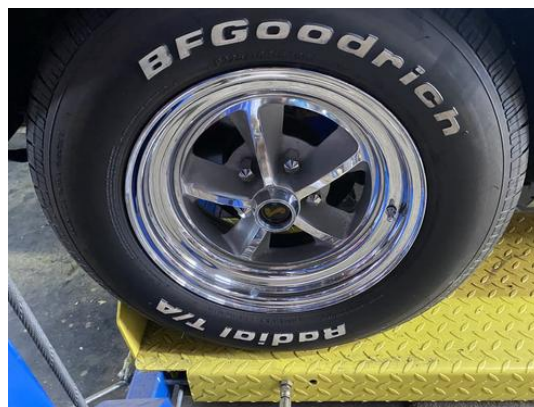
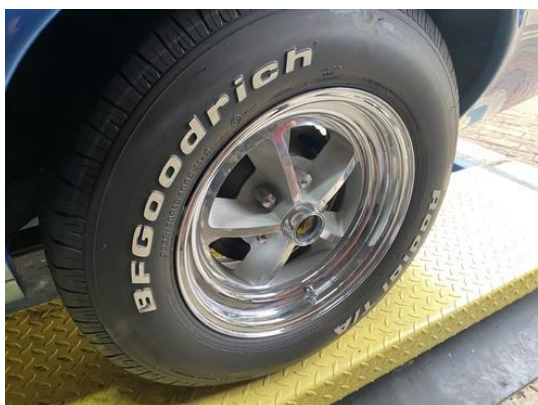
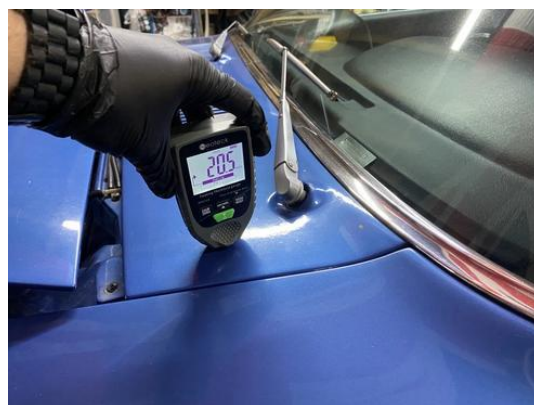
**Condition des Jantes / Rims condition ?**

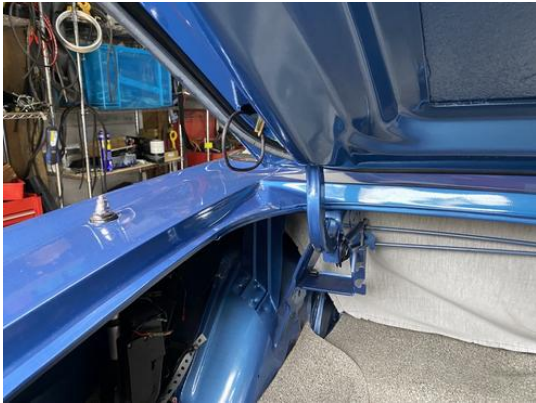
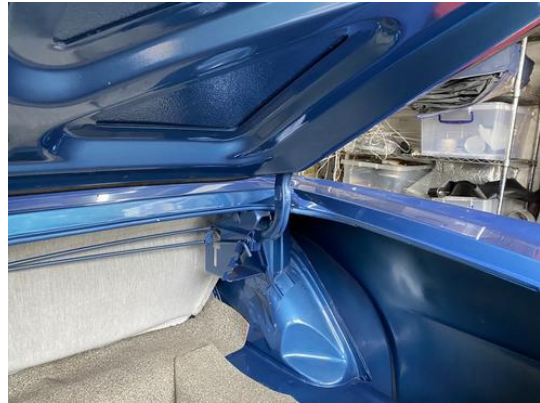
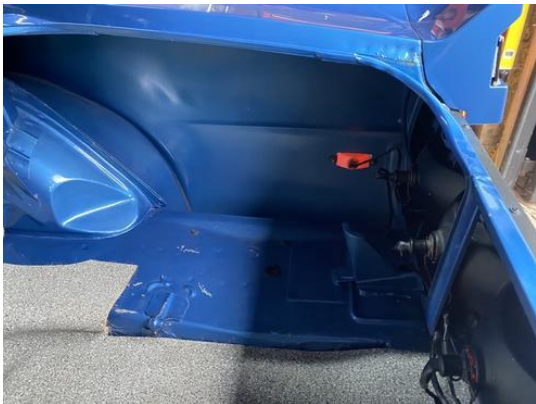
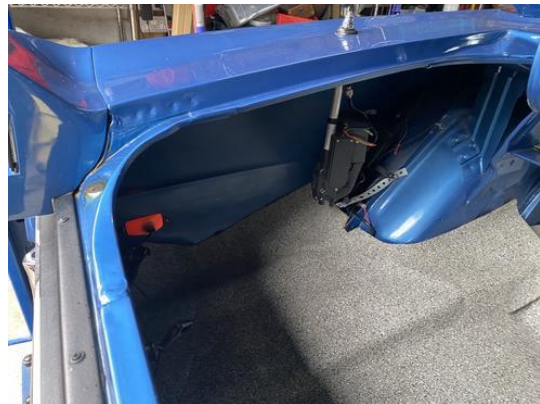
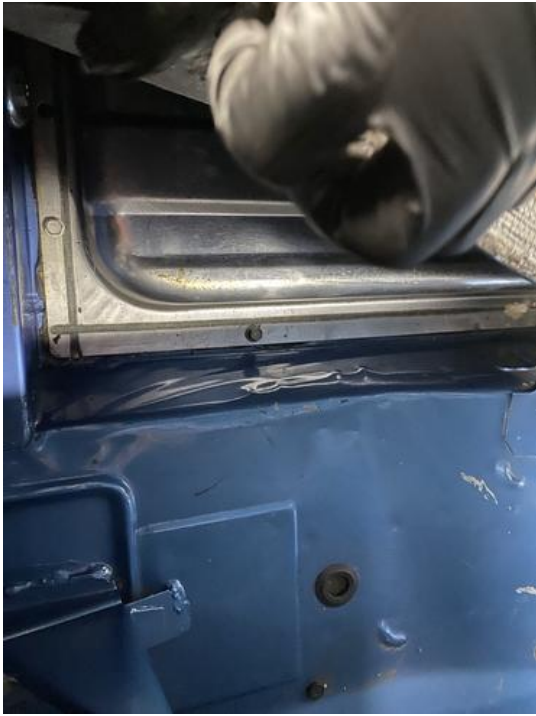
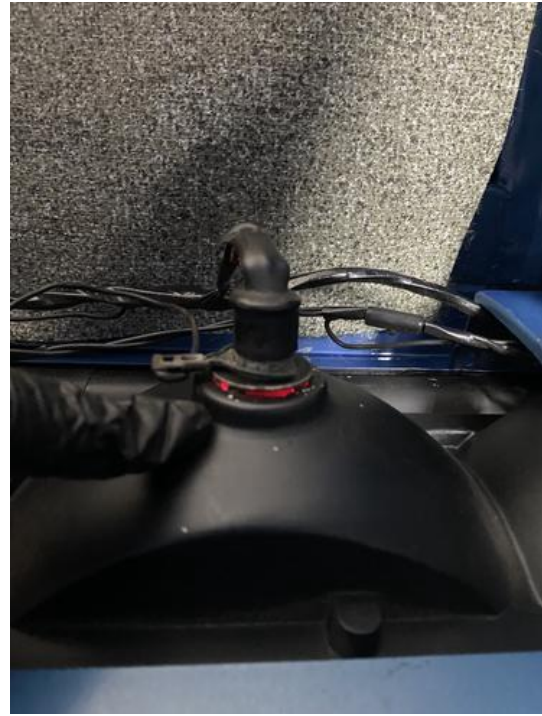
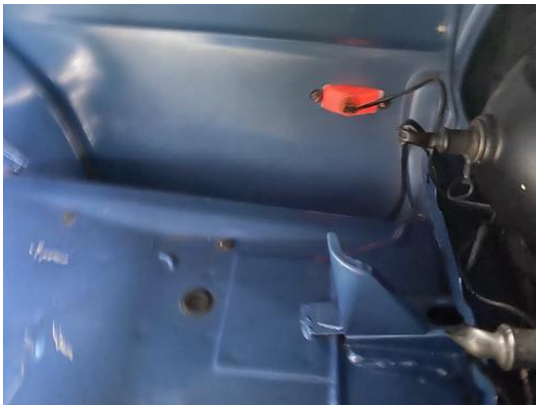
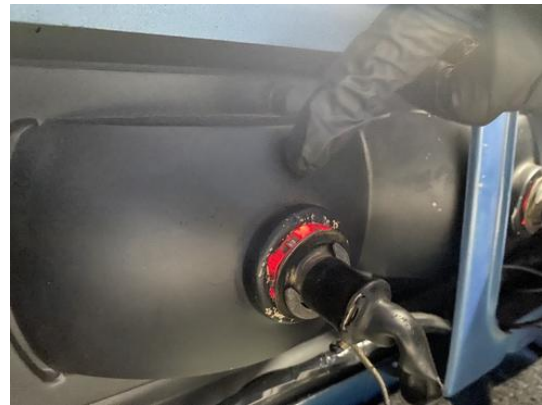
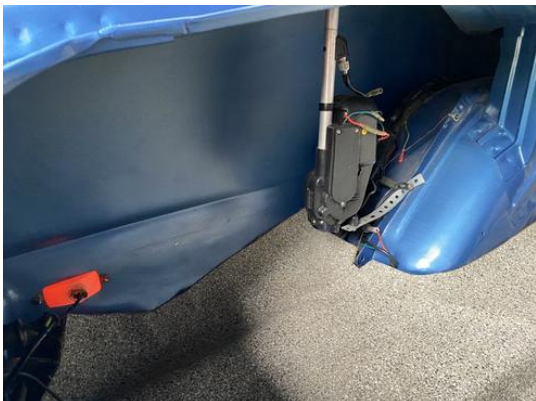
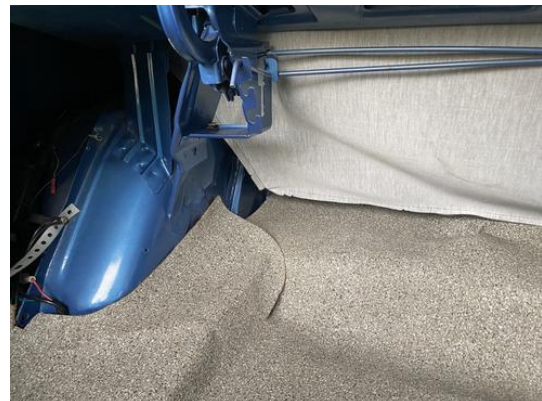
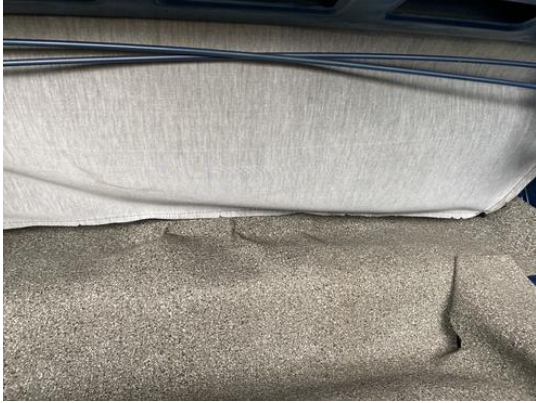
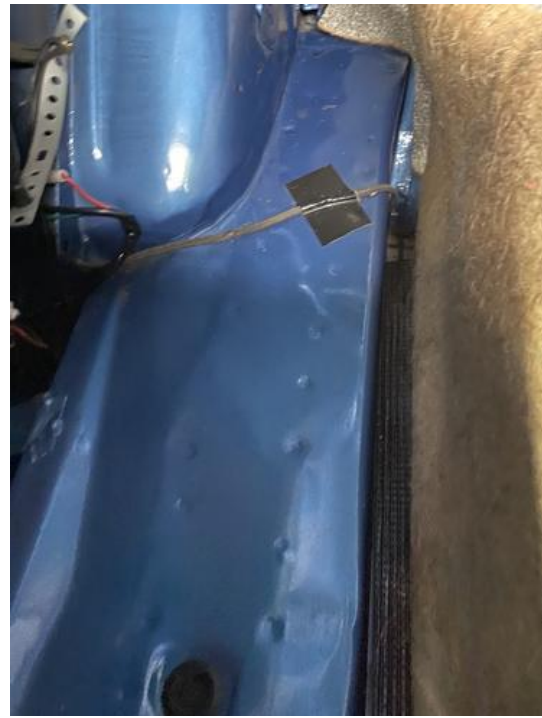
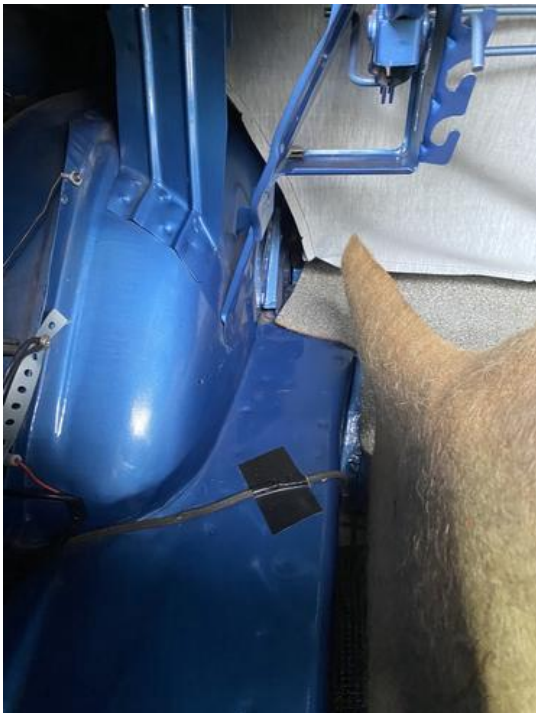
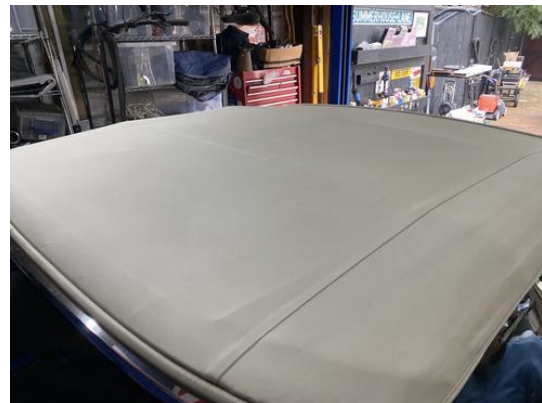
Le coffre souffre-t-il de déformations, réparations ou corrosion / Boot showing signs of deformations, repairs or corrosion ?

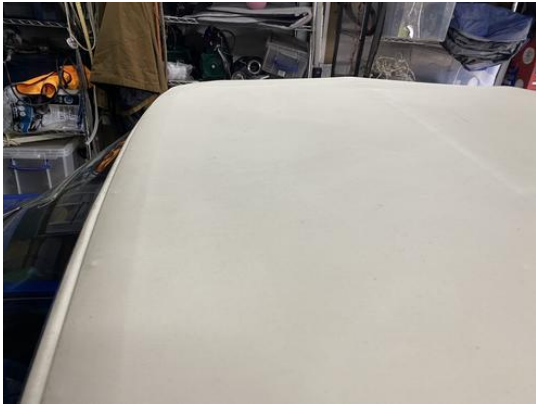
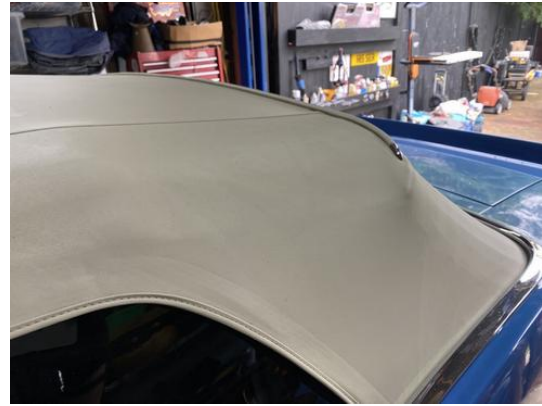
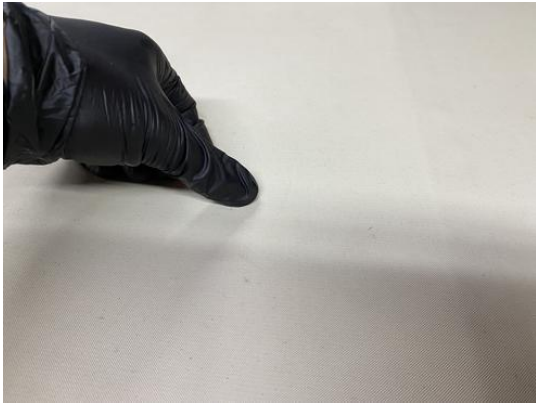
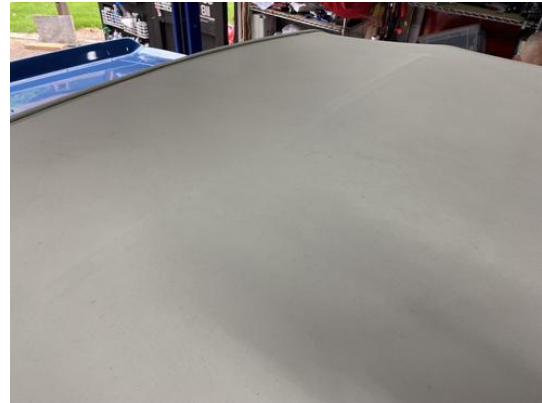
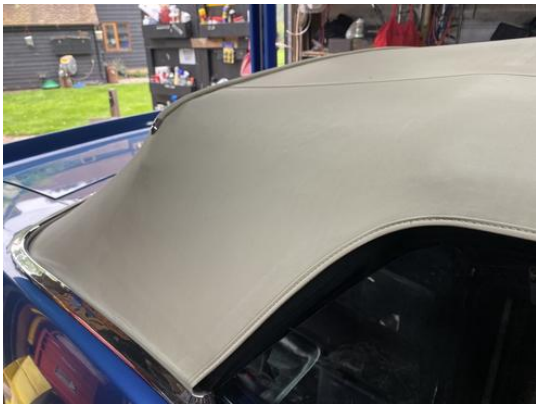
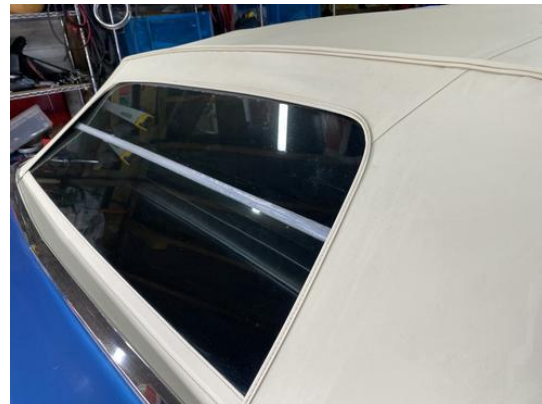
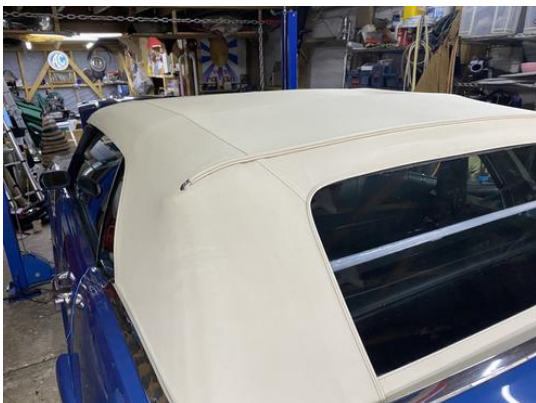
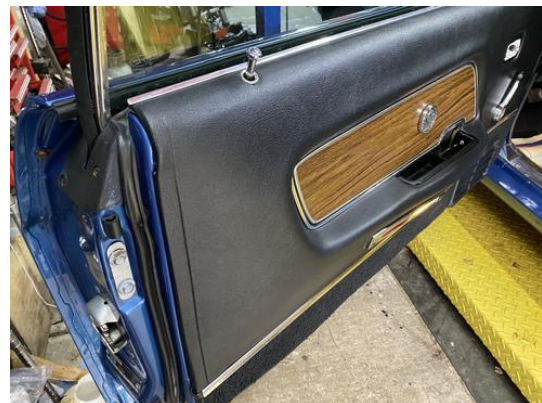
**Condition du toit ou de la capote / Roof condition  
(Convertible) ?**
