## Inspection Auto Gocarz Export

Gocarz France / Ford Shelby 350 convertible /  
UBD671G

| Réalisé le / Conducted on : | | | | 21.09.2022 10:06 BST | |
| Marque & Modèle de véhicule / Car's Make & Model | | | | Ford Shelby 350 convertible | |

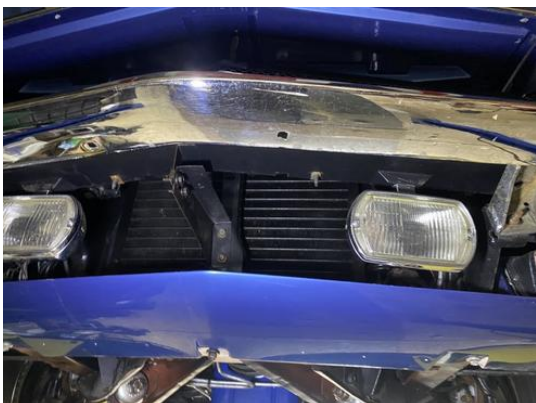
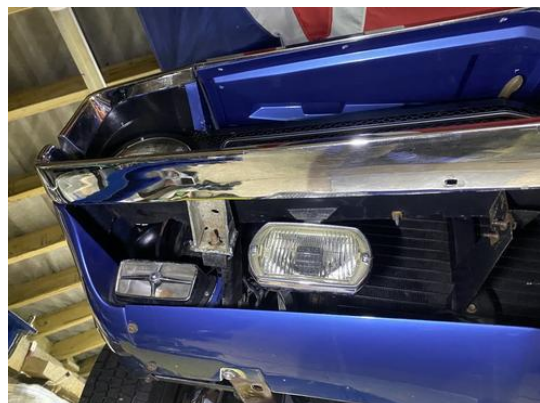
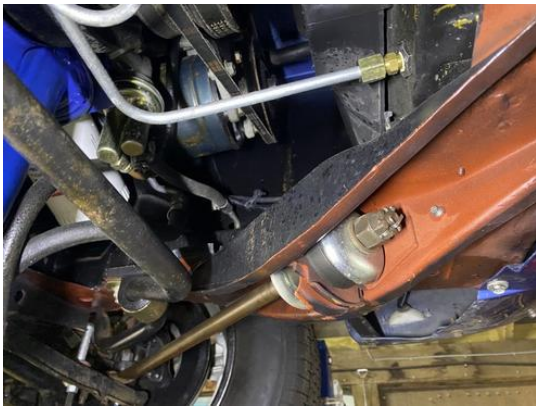
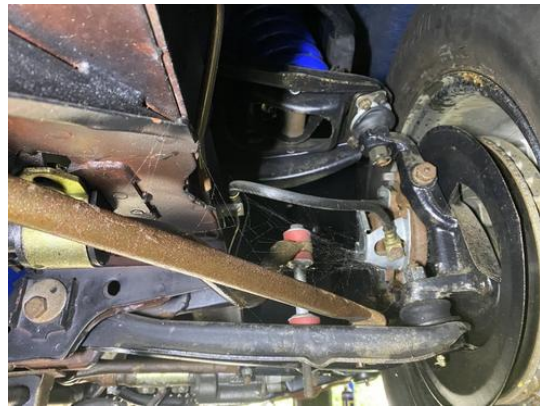
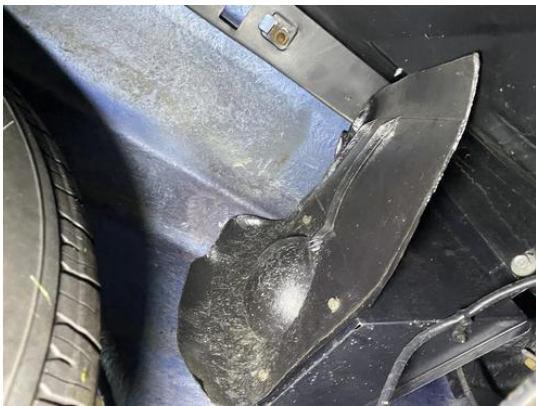
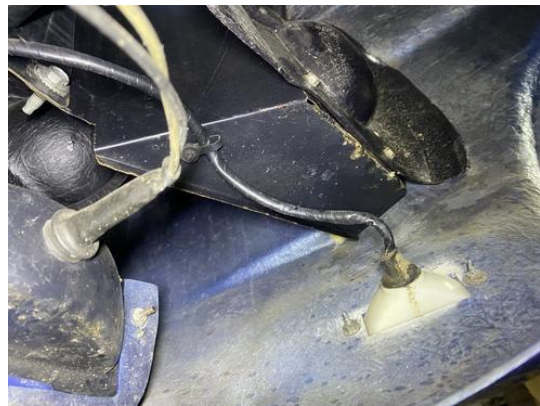
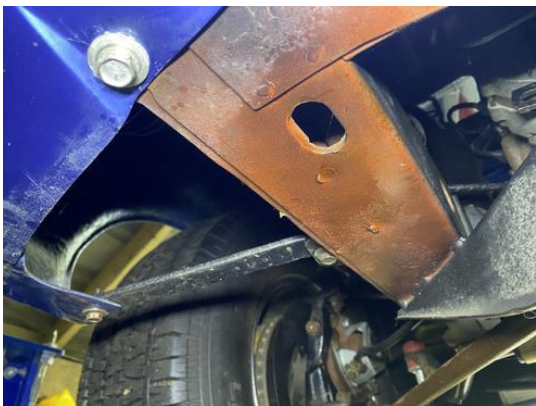
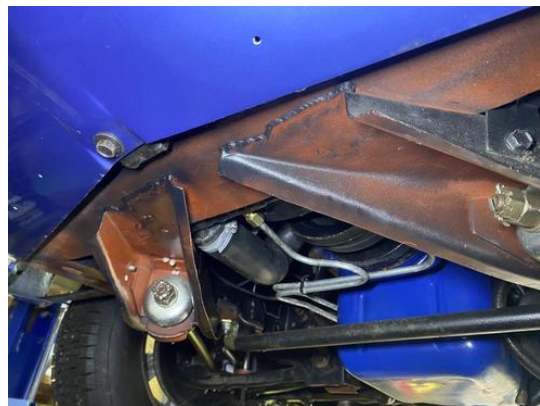
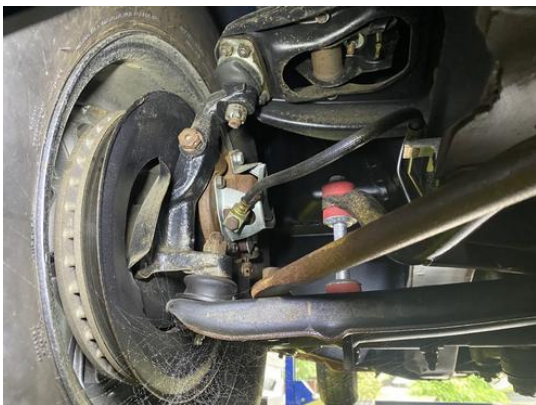
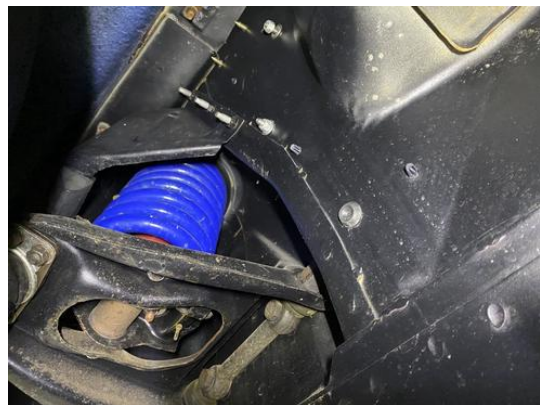
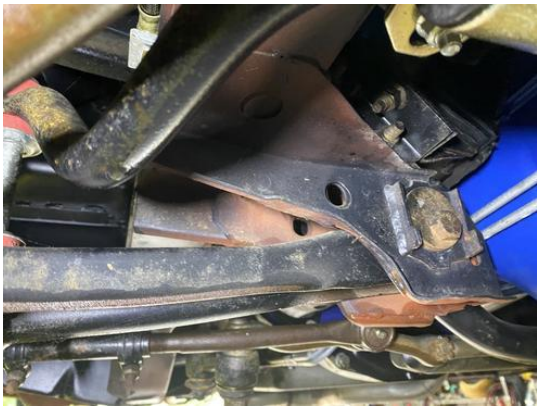
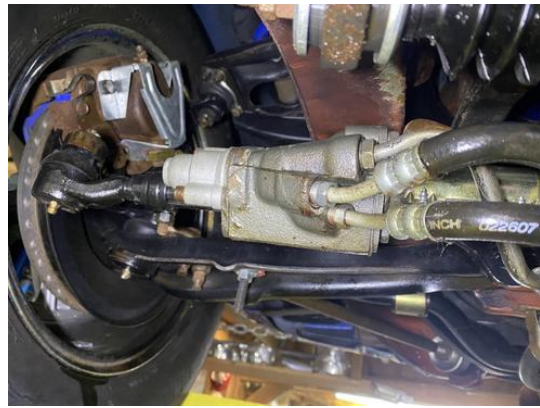
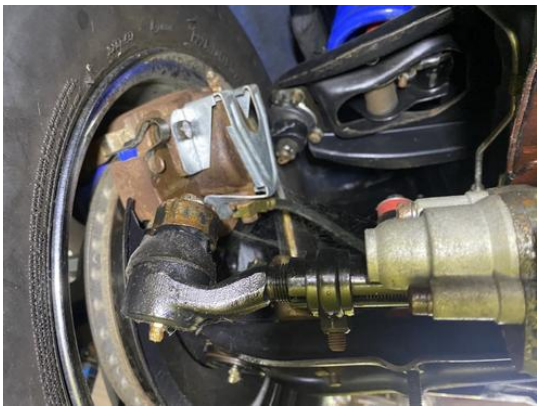
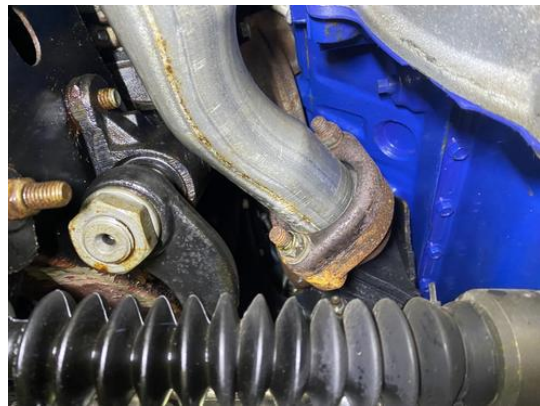
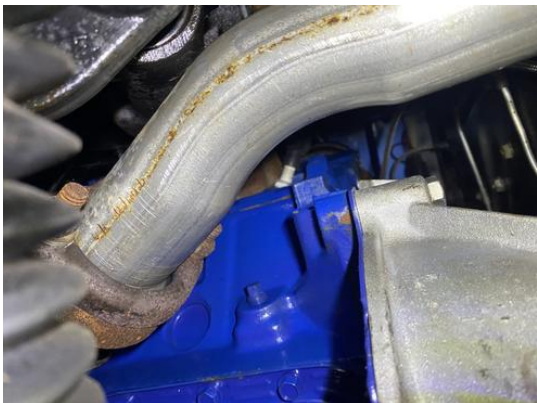
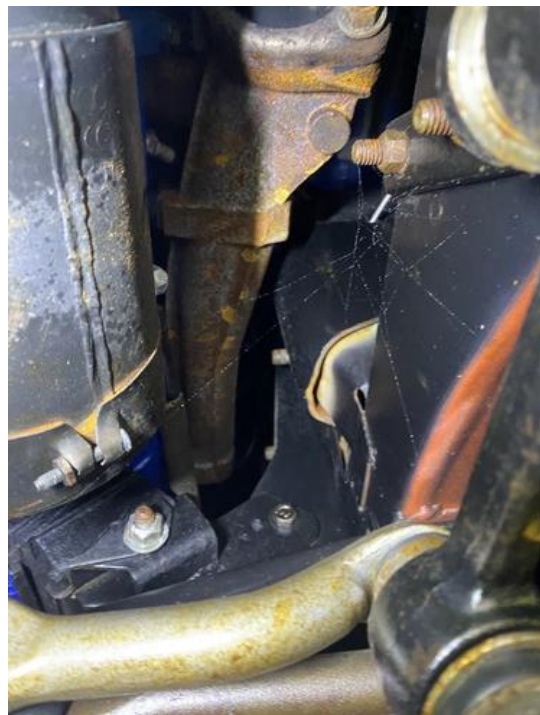
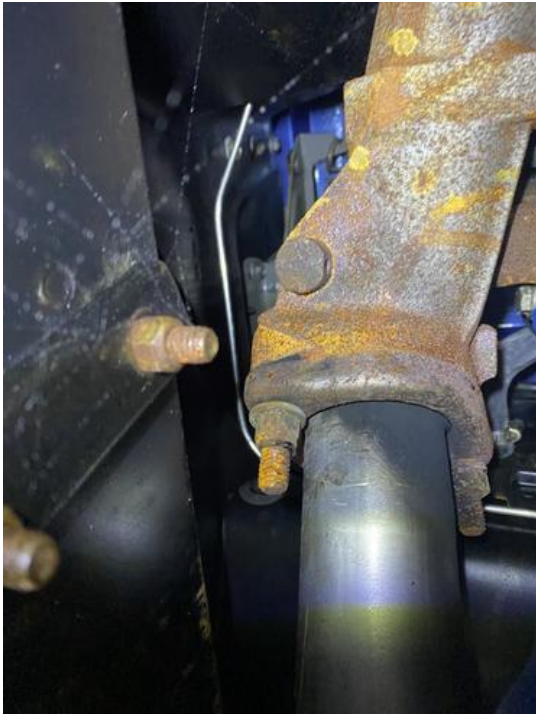
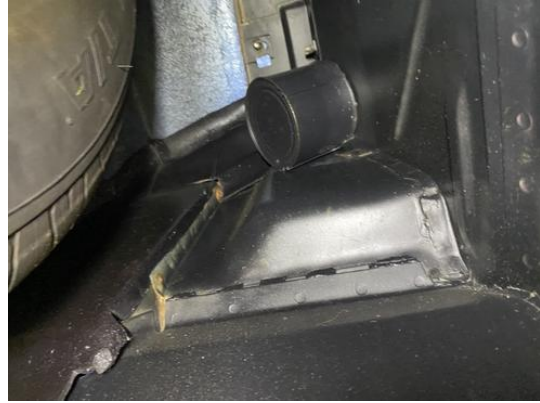
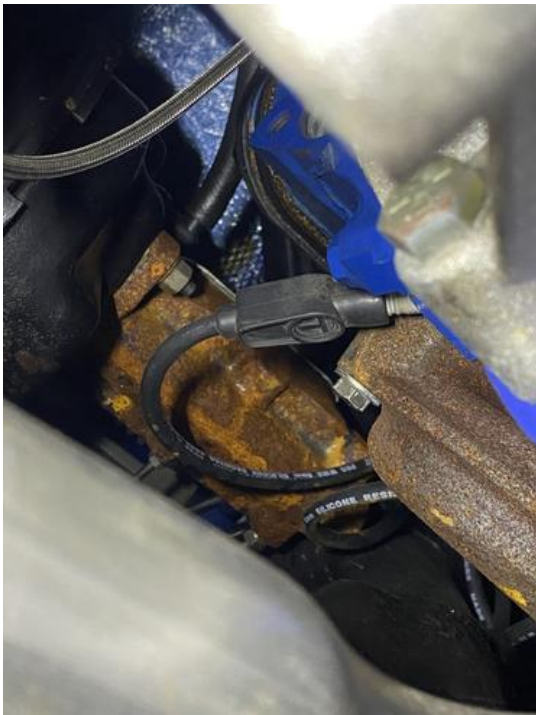
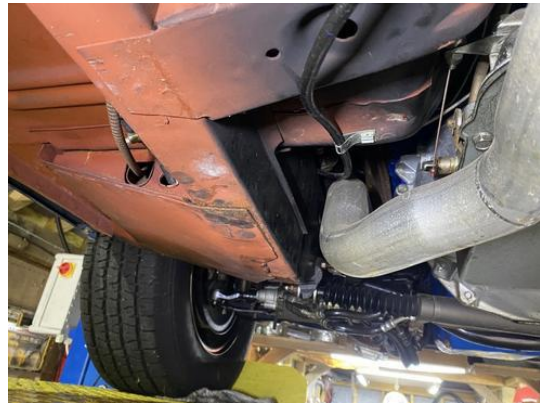
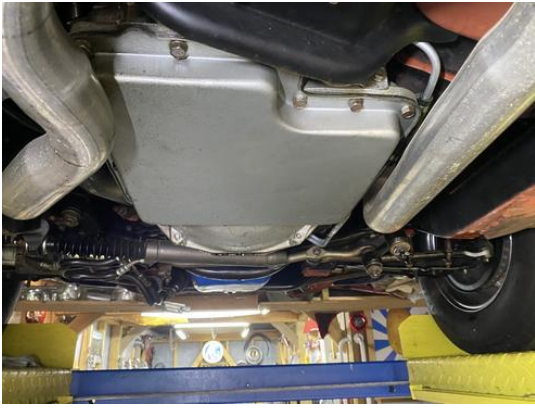
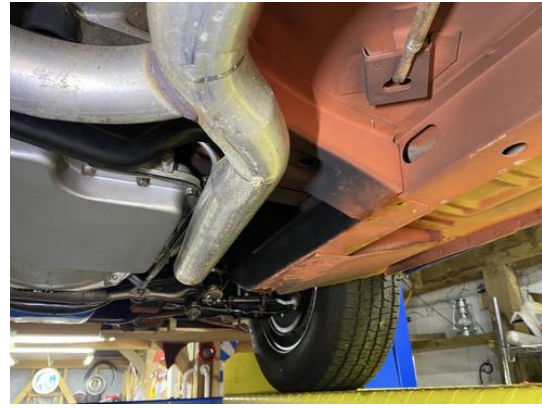
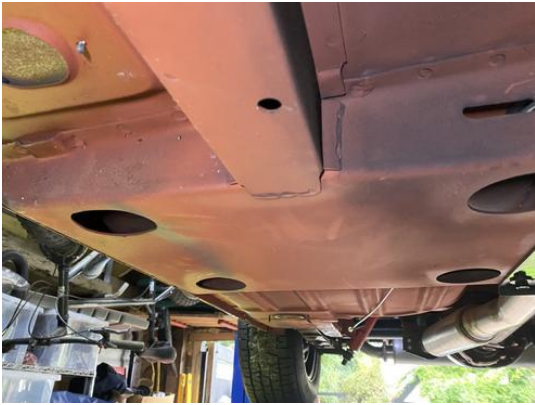
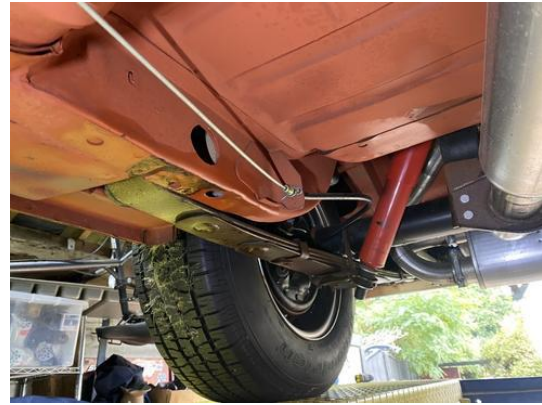
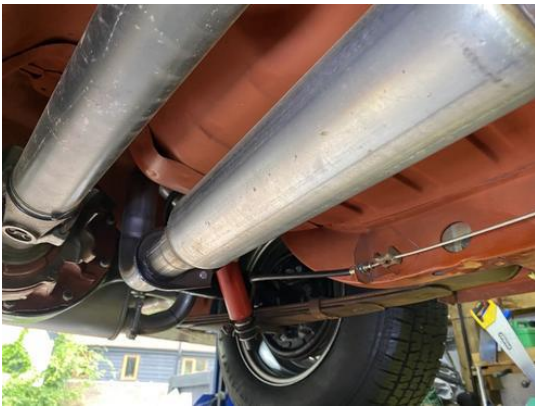
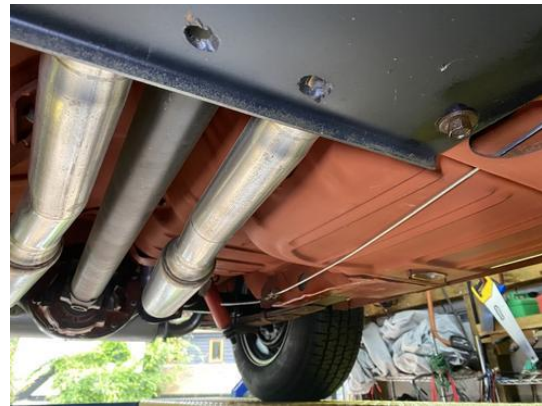
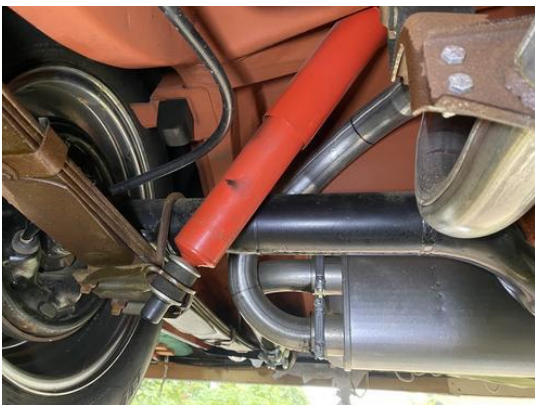
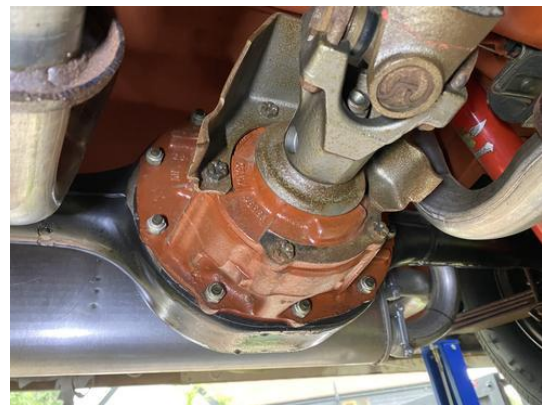
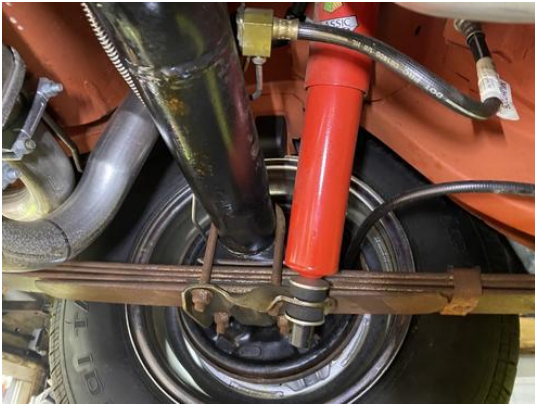
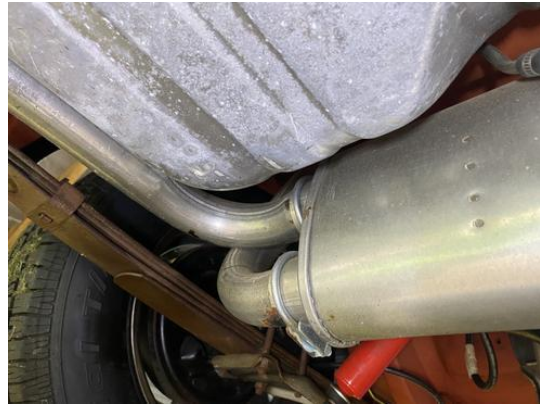
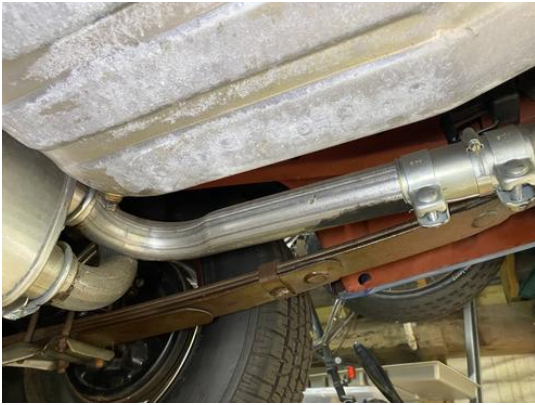
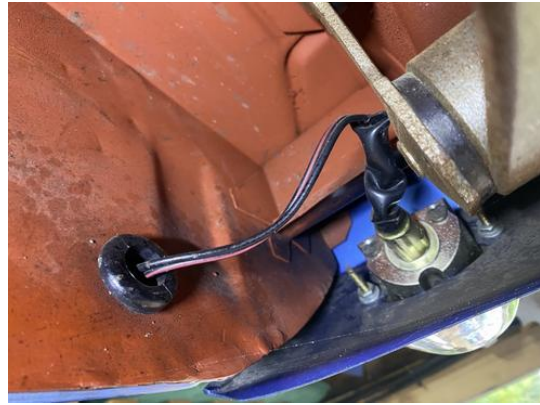
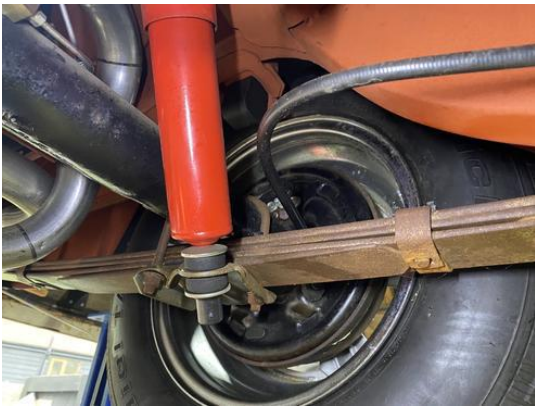
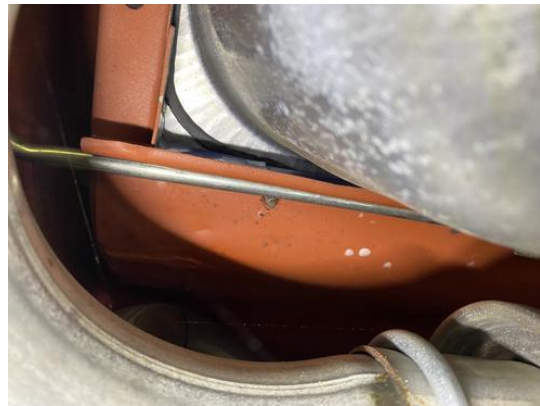
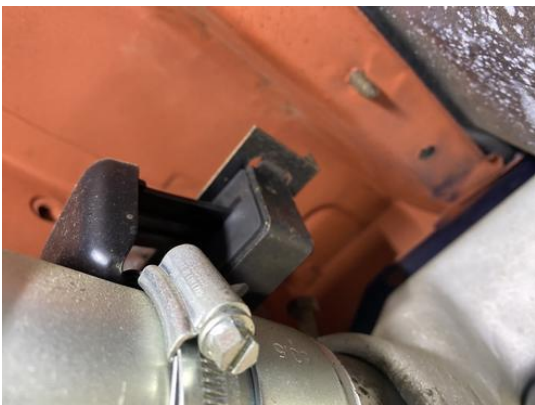
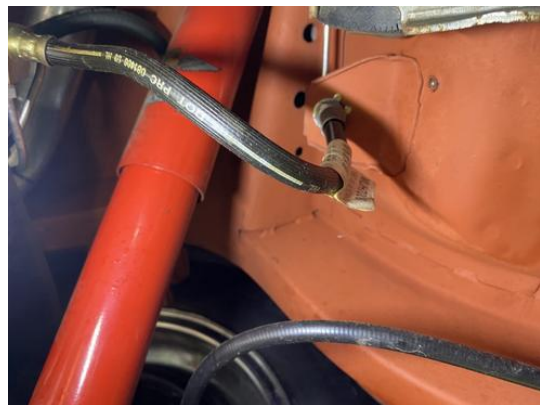
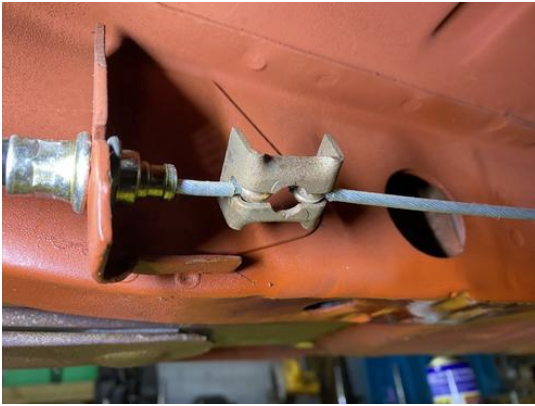
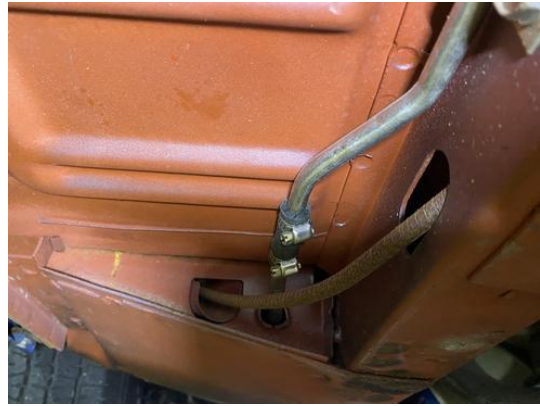
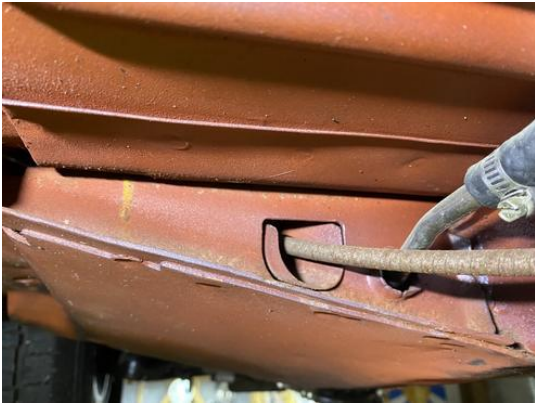
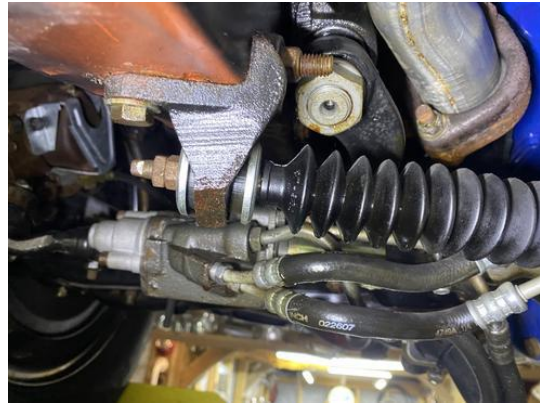
Corrosion du châssis / Chassis corrosion ?

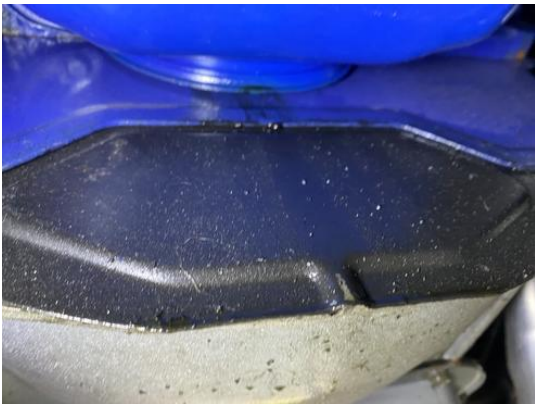
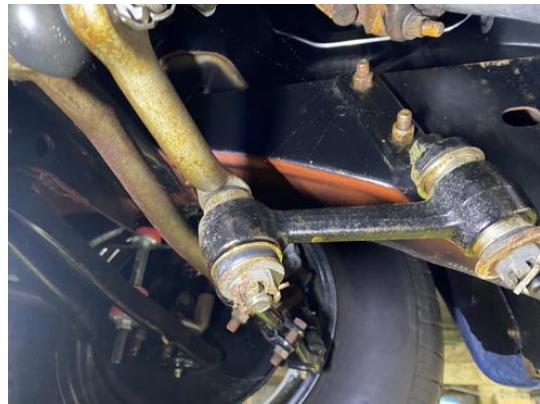
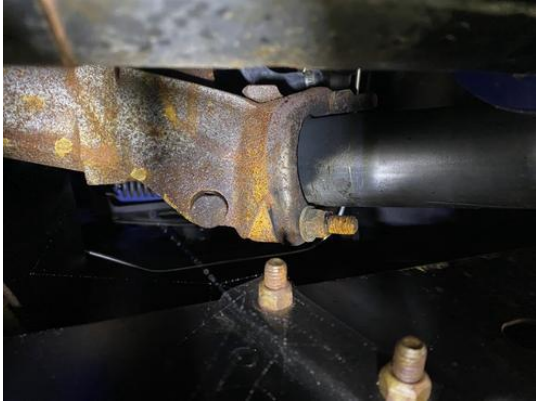
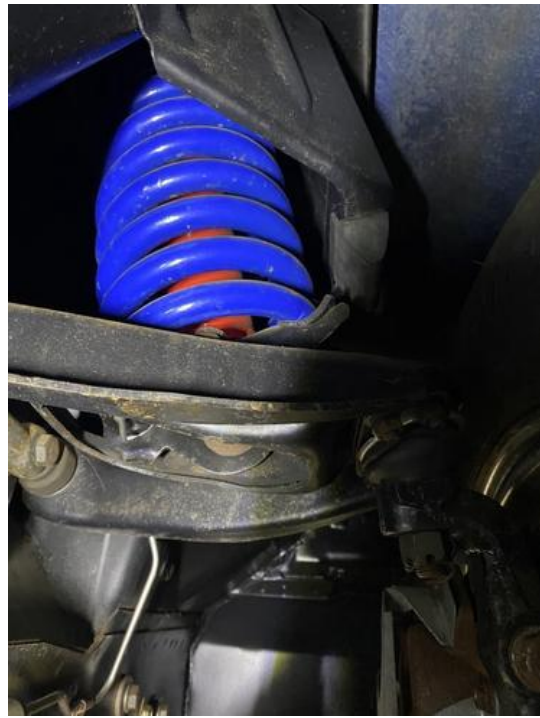
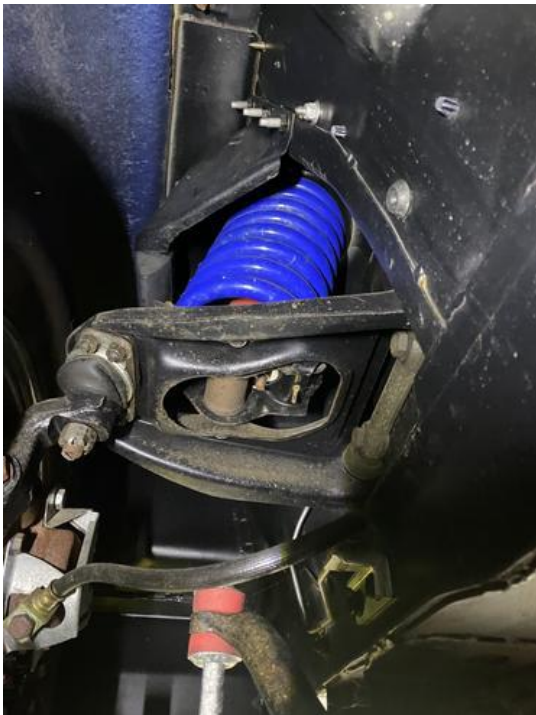
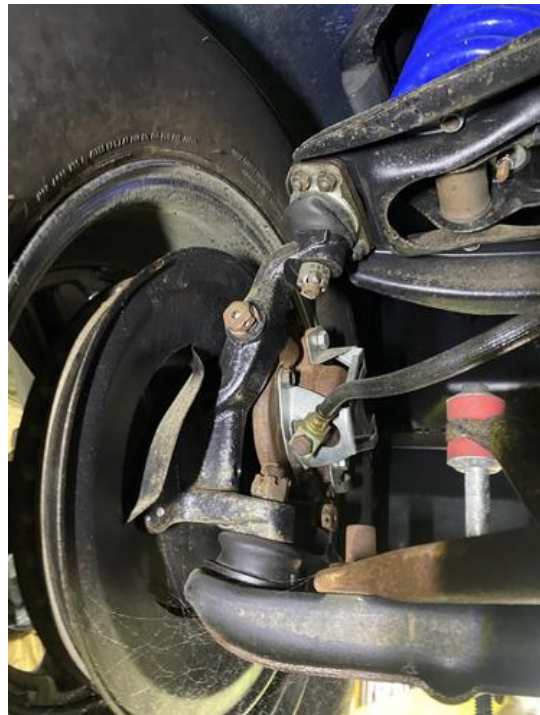
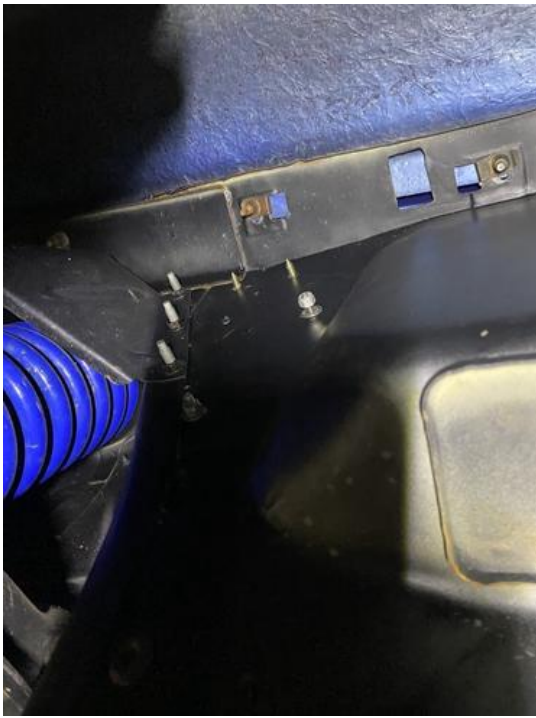
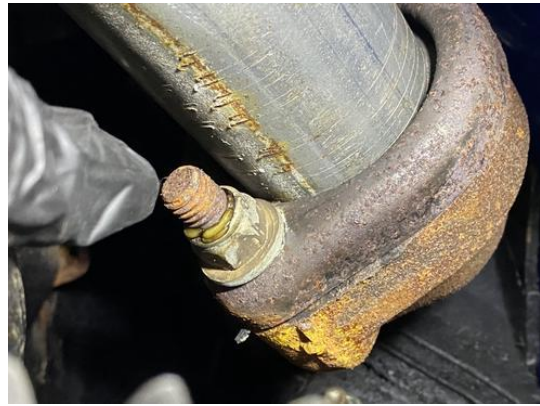
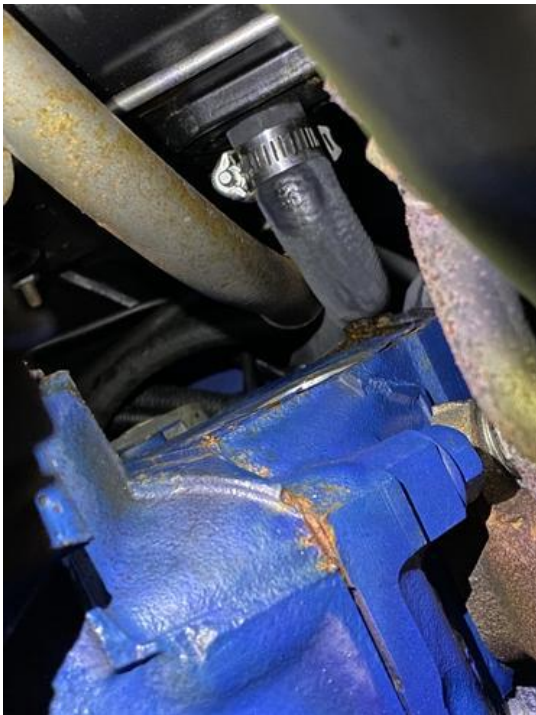
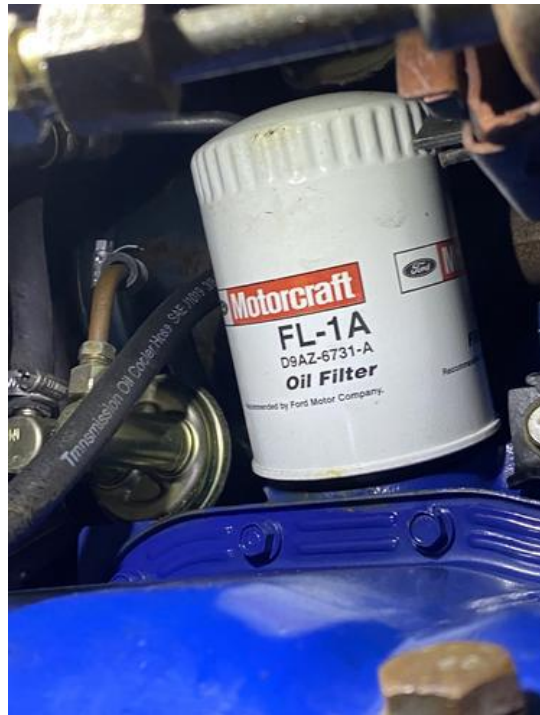
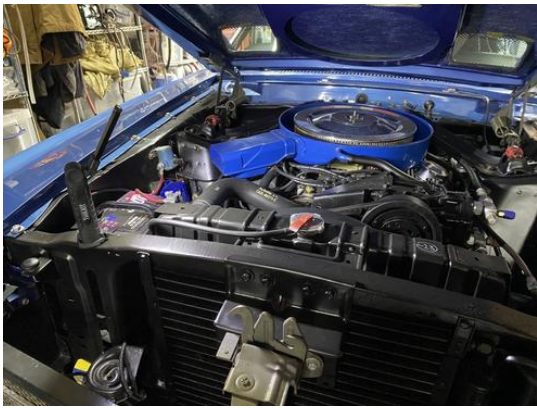
Le propriétaire a aspergé le châssis du véhicule de WD40 juste avant notre venue rendant difficile la distinction entre produit et fuite éventuelle. Néanmoins aucune trace d'huile ou de liquide au sol sous le véhicule.
