## Inspection Auto Gocarz Export

Gocarz France / Triumph GT6 / KXC 230H

| Réalisé le / Conducted on : | 02.10.2022 09:52 BST | | | | |
| Marque & Modèle de véhicule / Car's Make & Model | Triumph GT6 | | | | |

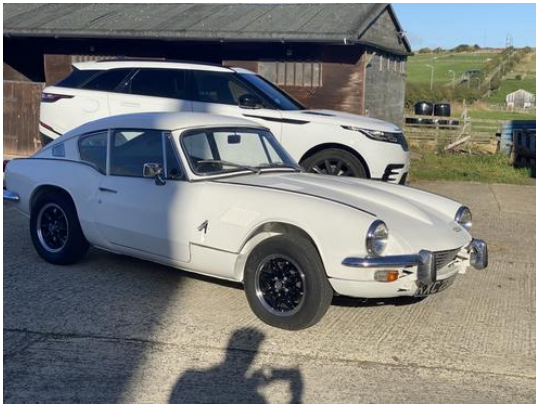
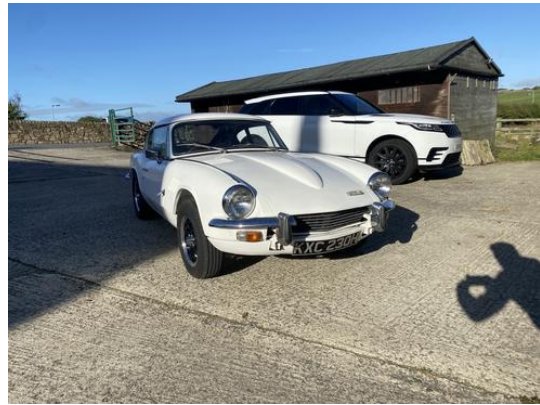
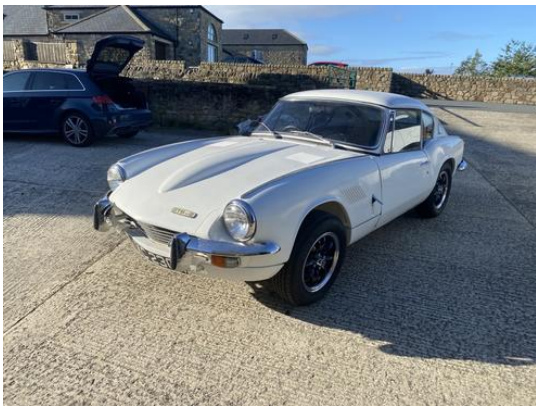
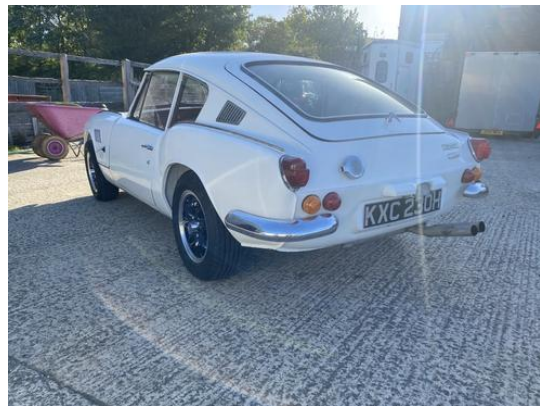
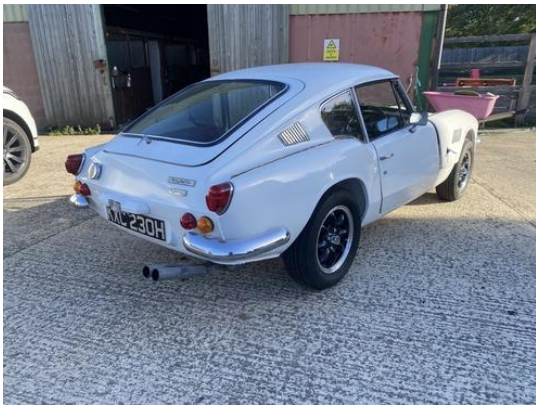
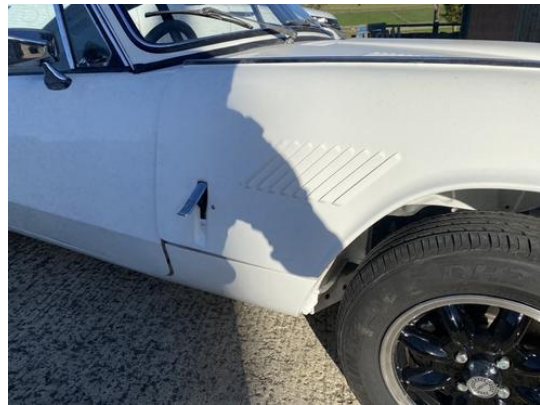
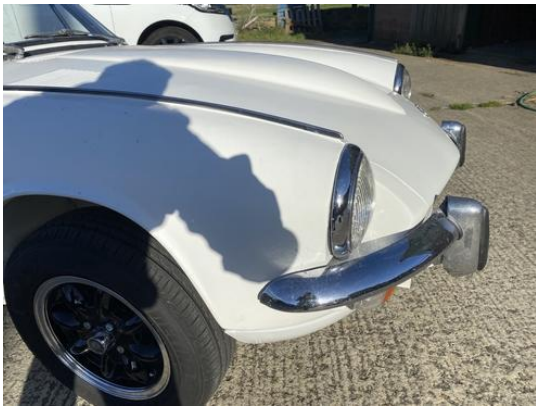
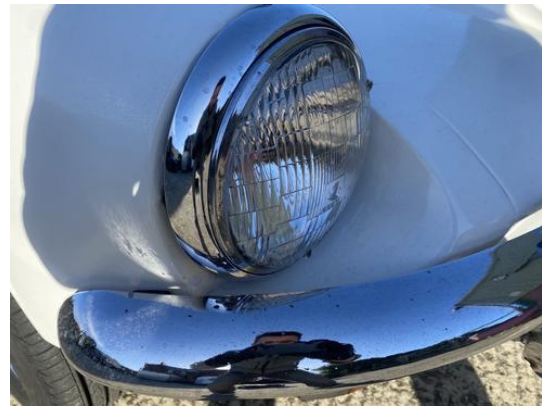
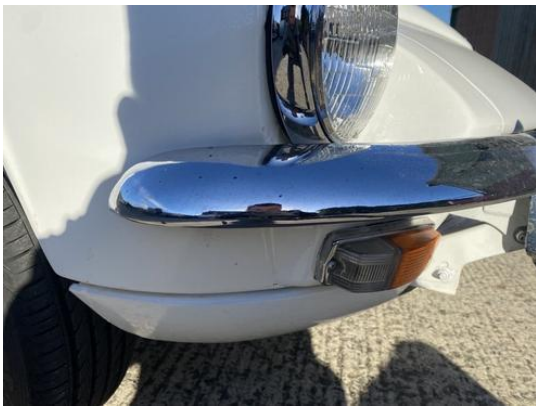
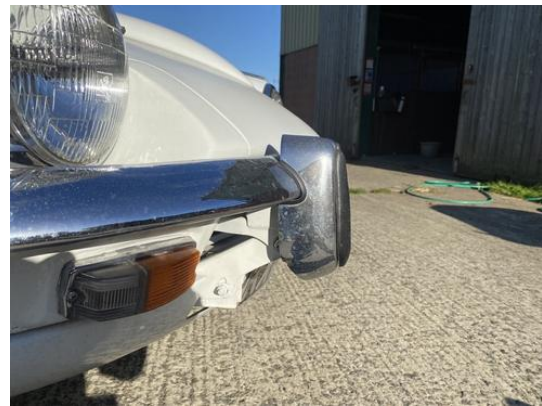
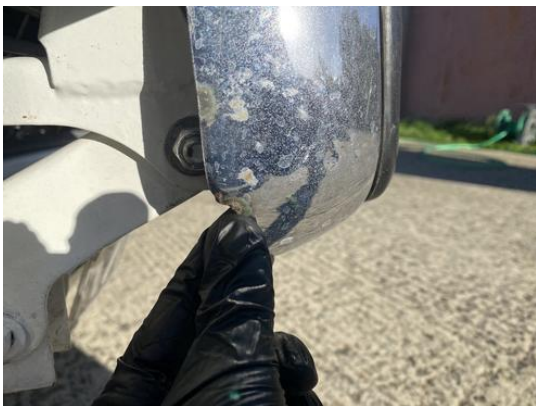
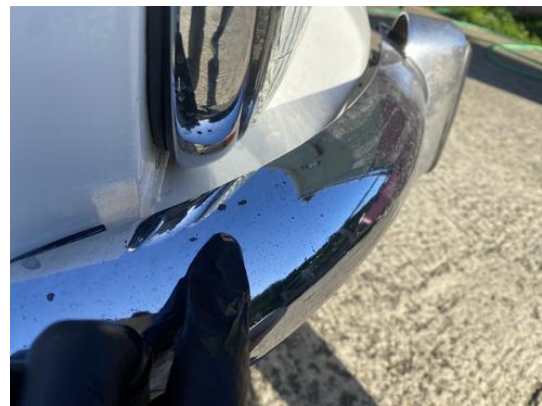
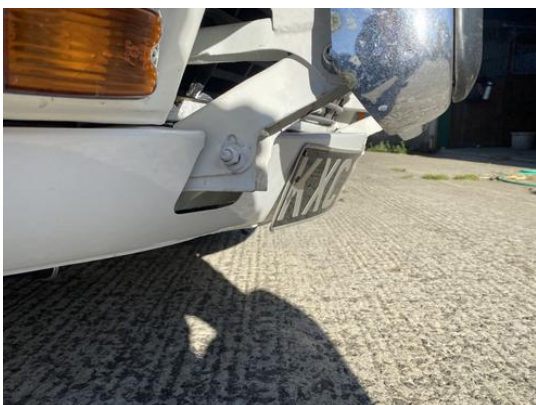
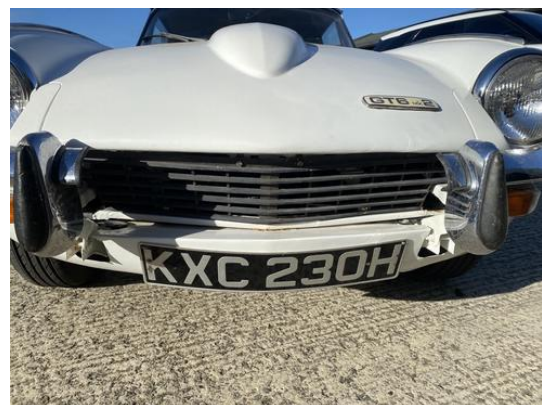
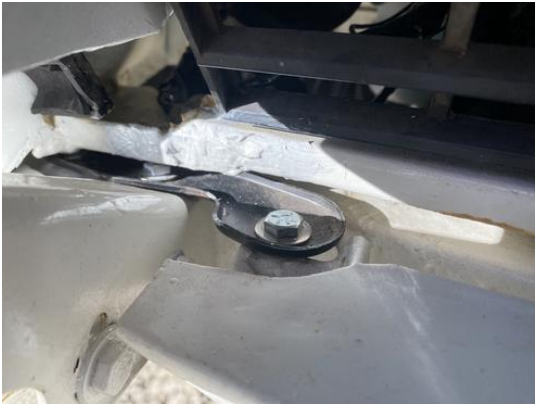
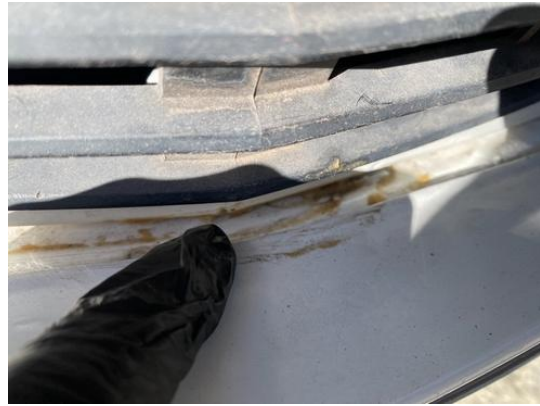
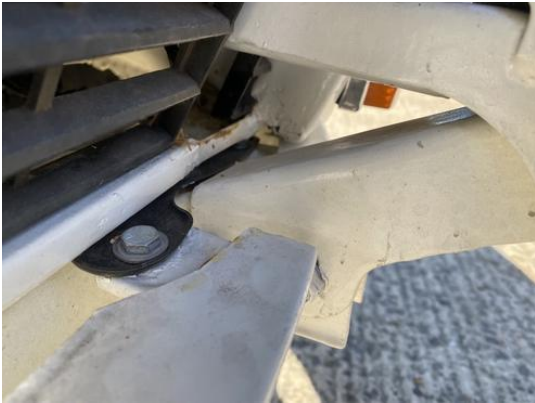
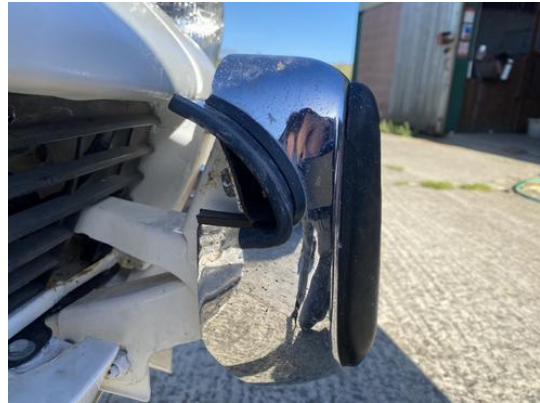
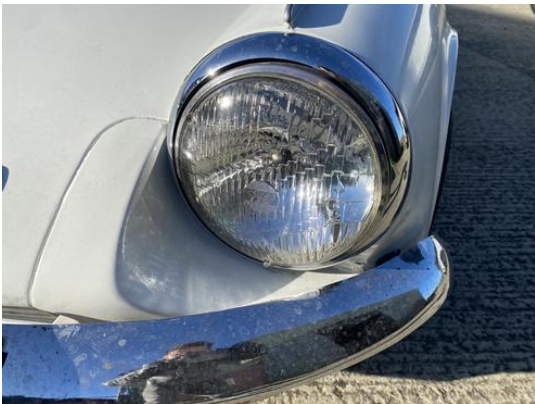
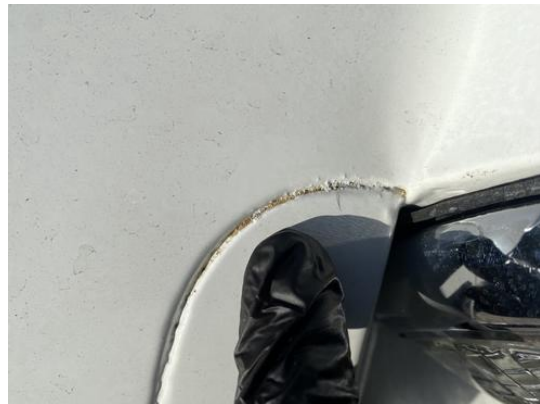
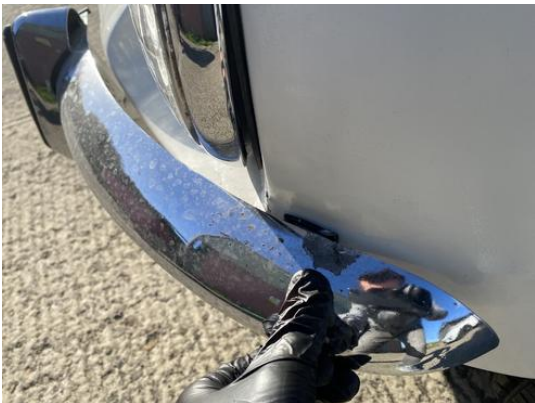
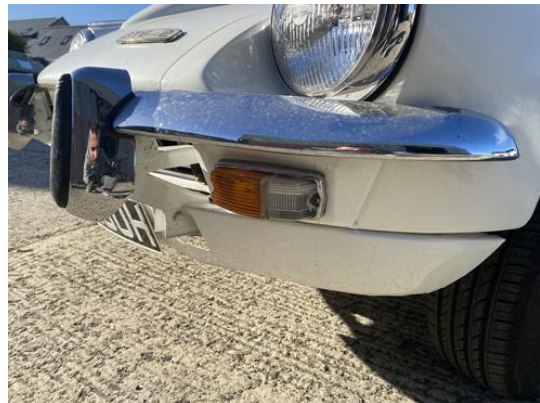
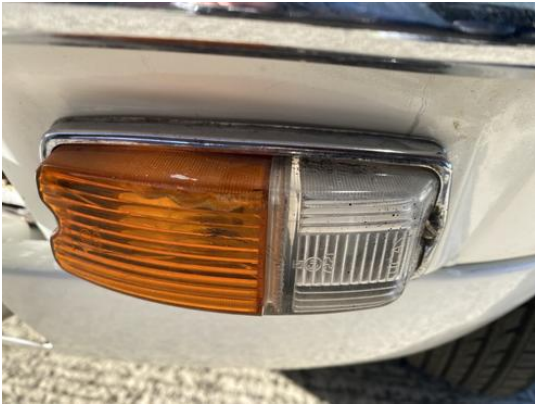
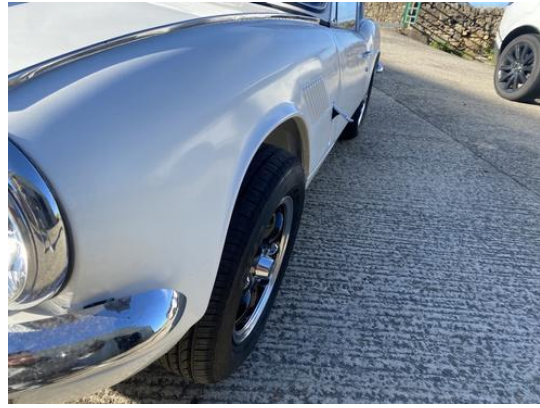
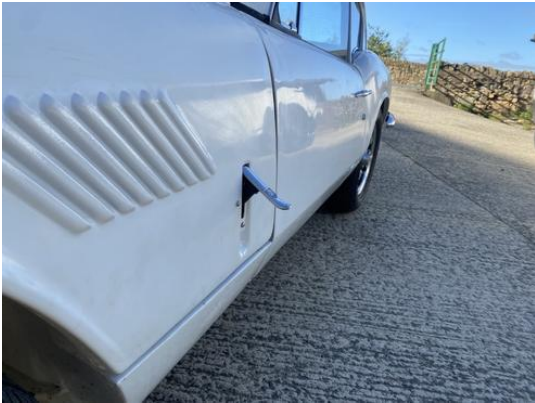
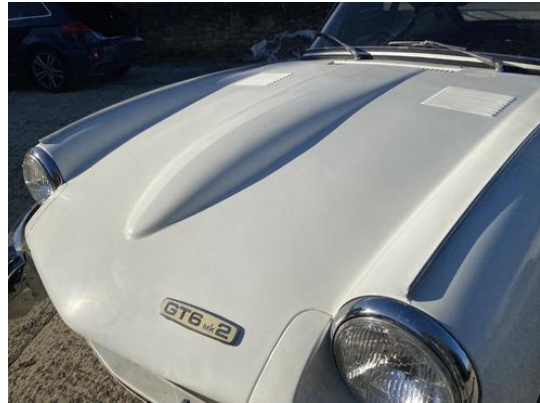
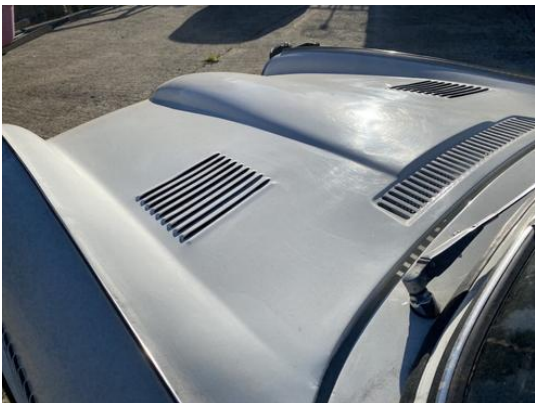
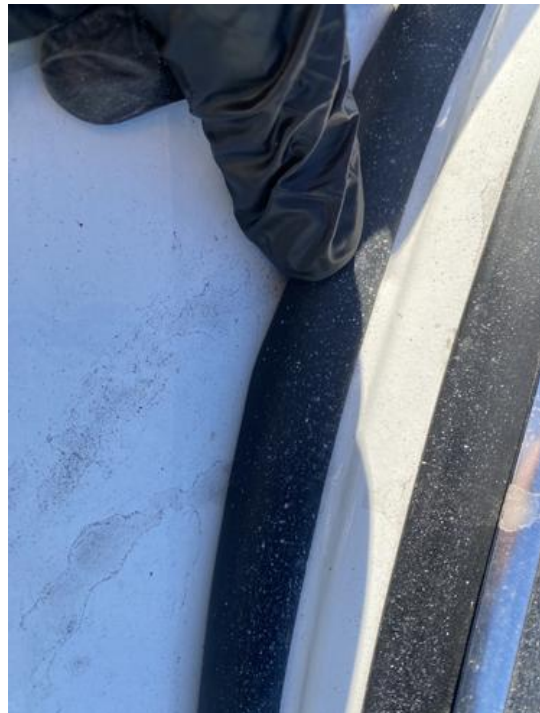
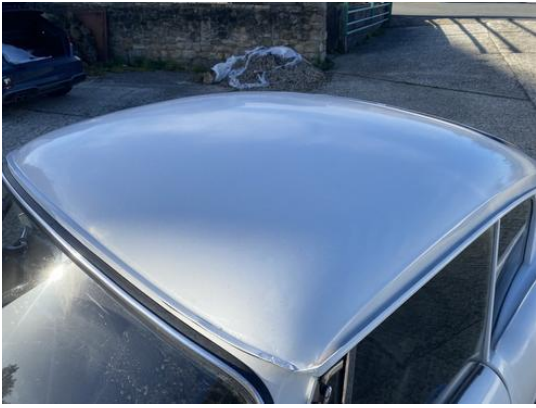
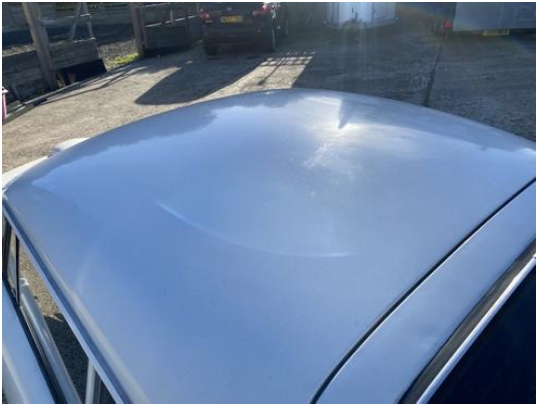
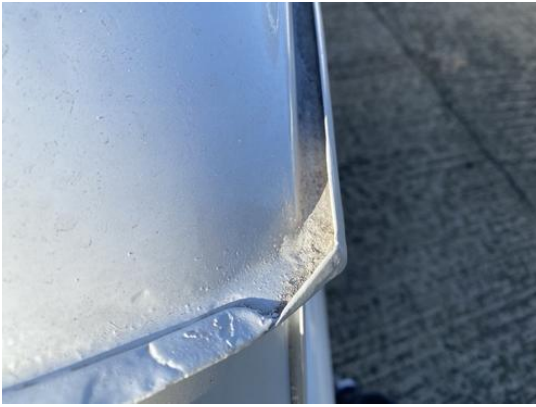
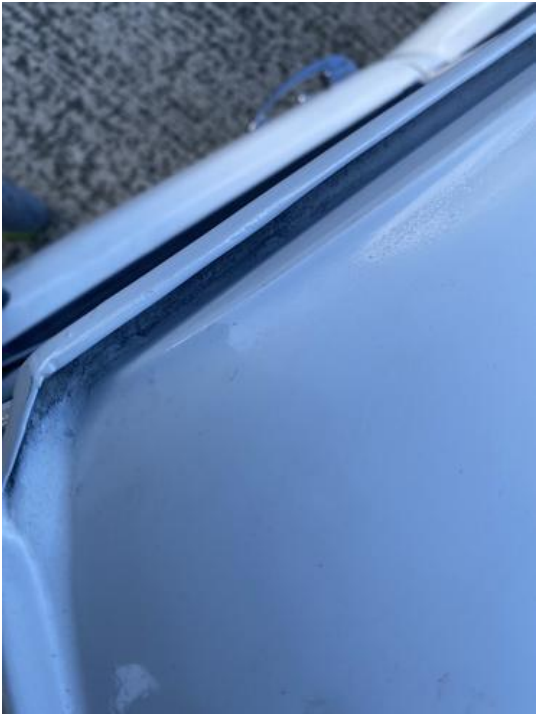
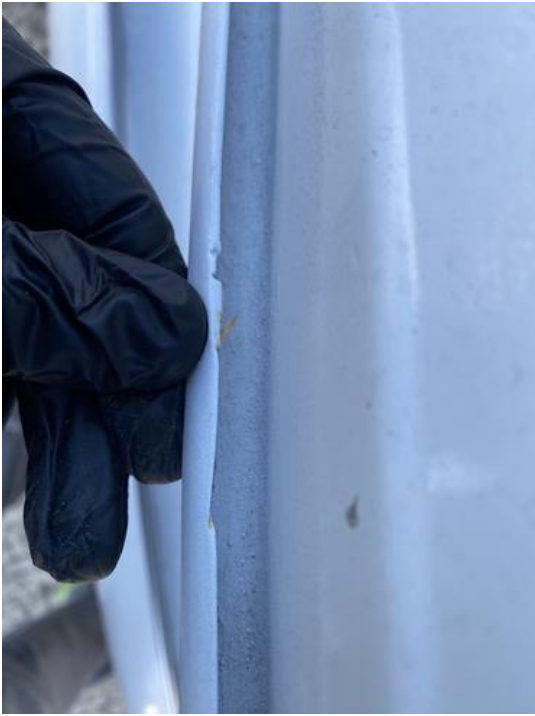
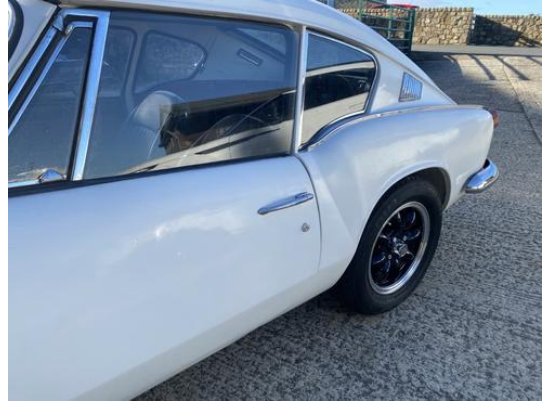
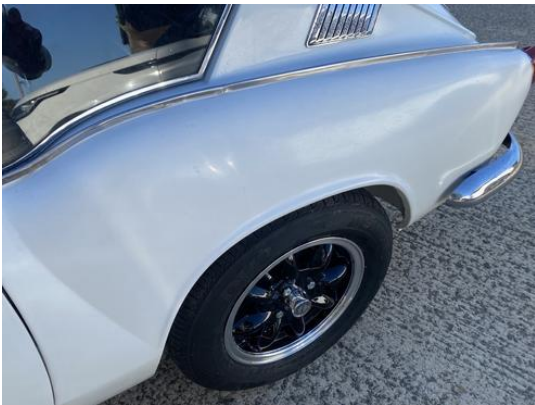
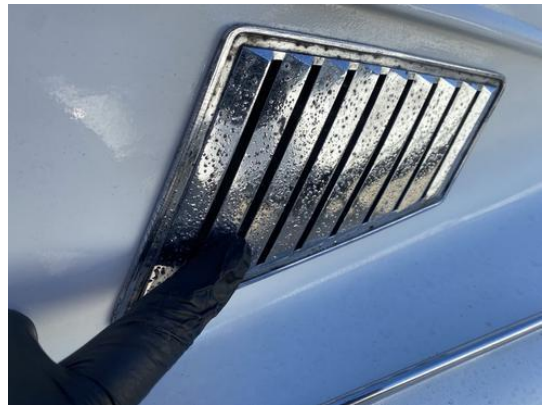
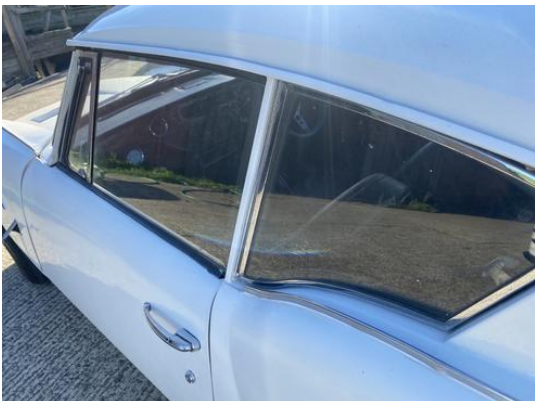
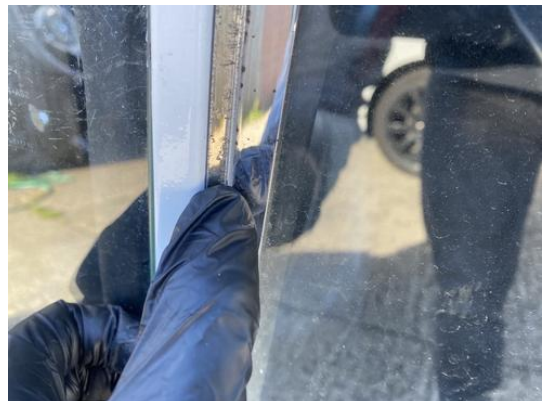
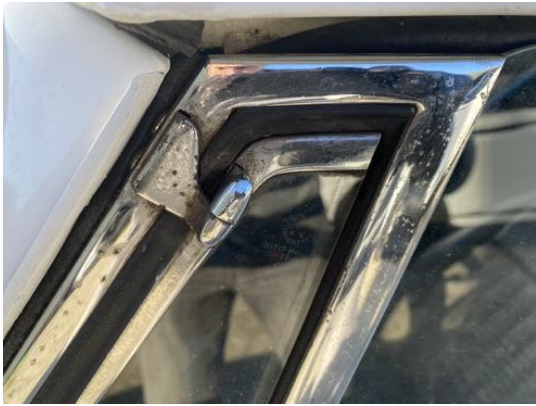
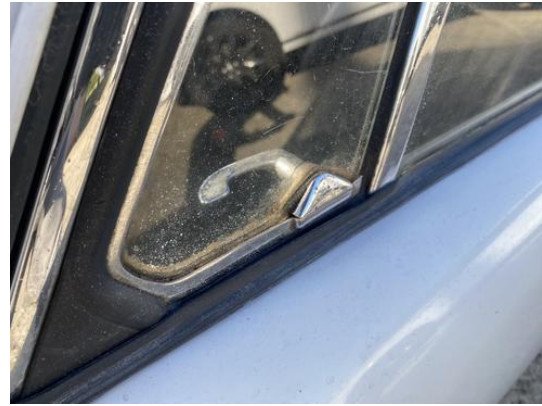
Le véhicule présente très bien dans son ensemble. Dans le détail nous remarquons :

- Des traces d'oxydation sur les chromes de manières général y compris les ouïes latérales.
- Des résidus de colle dans la calandre en son centre.
- Un joint craquelé feu arrière droit.

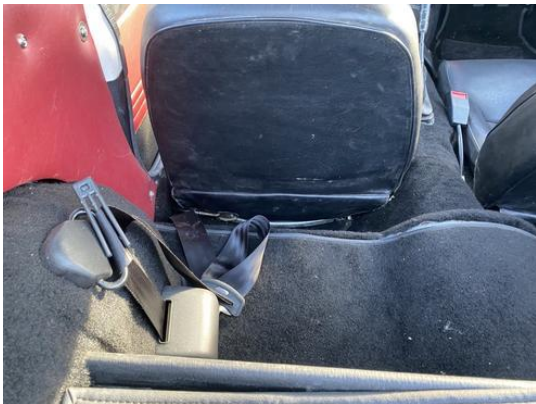
Photo 114

Le coffre souffre-t-il de déformations, réparations ou corrosion / Boot showing signs of deformations, repairs or corrosion ?

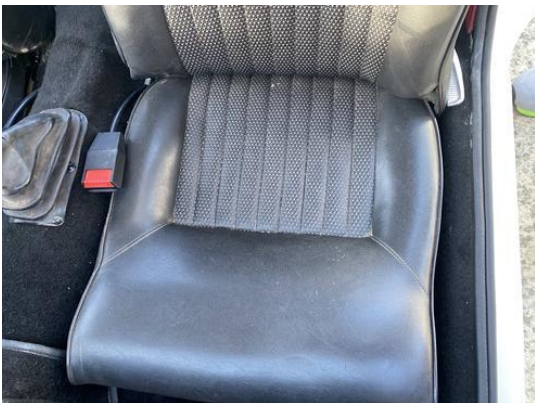
Photo 156

## Etat de l'intérieur / Interior condition ?

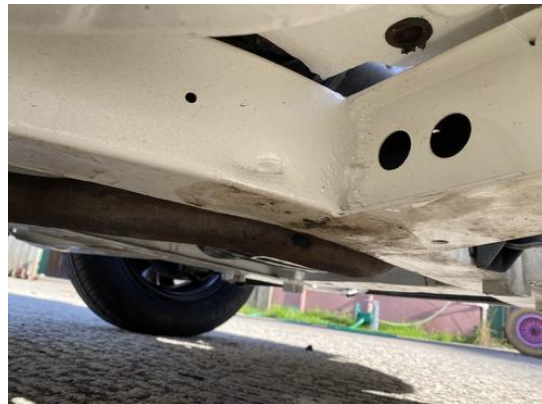
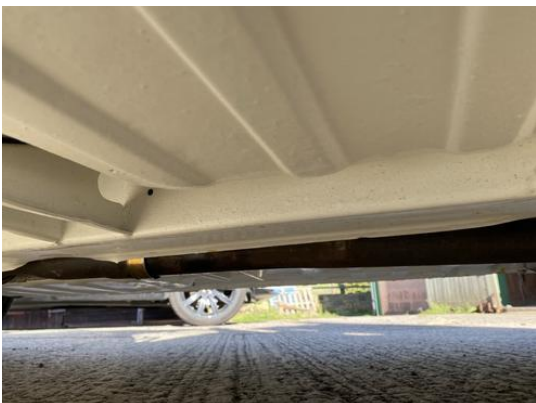
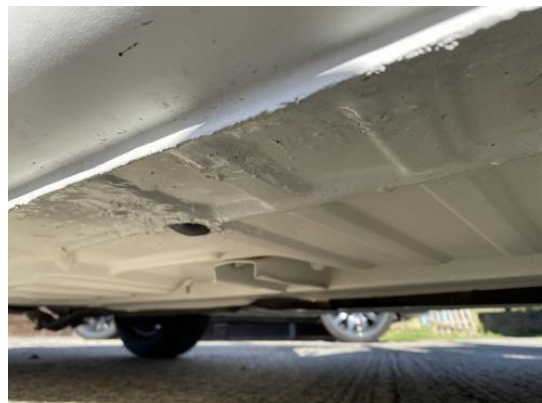
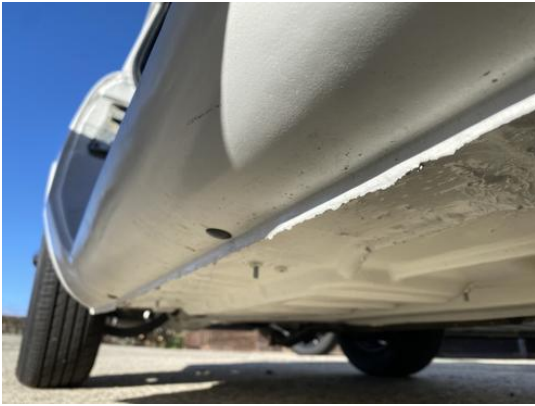
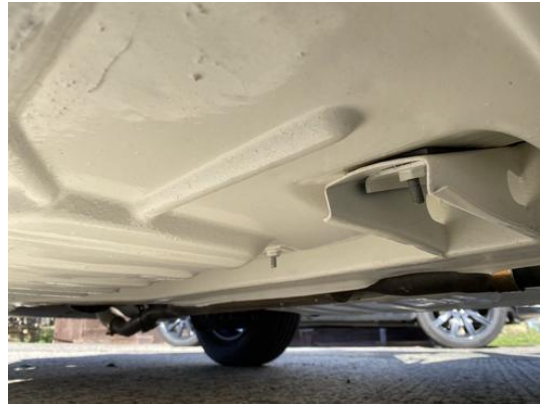
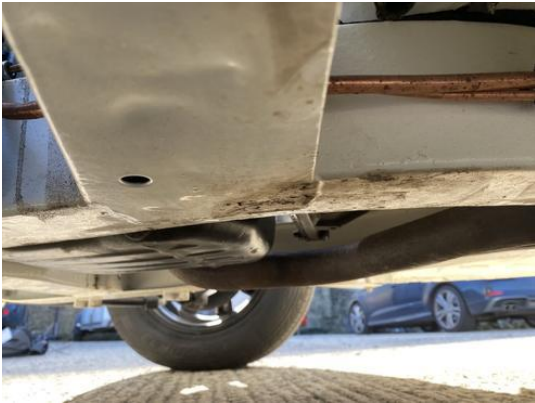
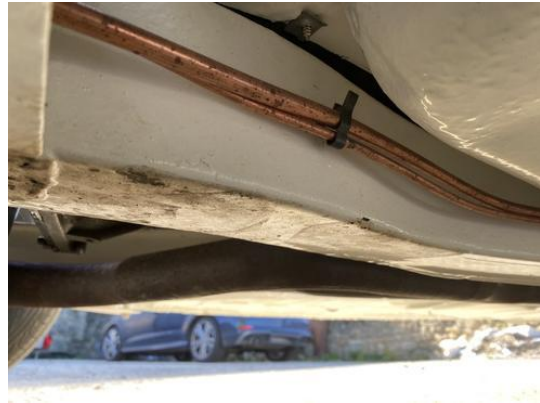
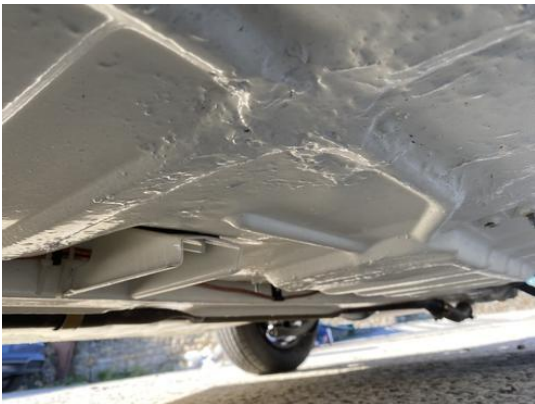
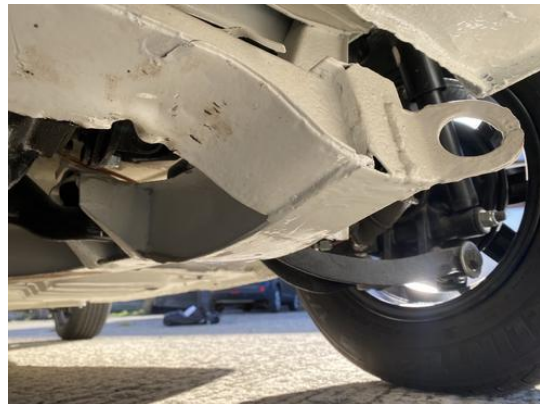
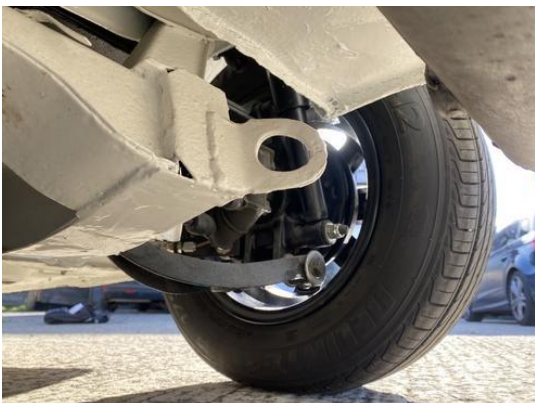
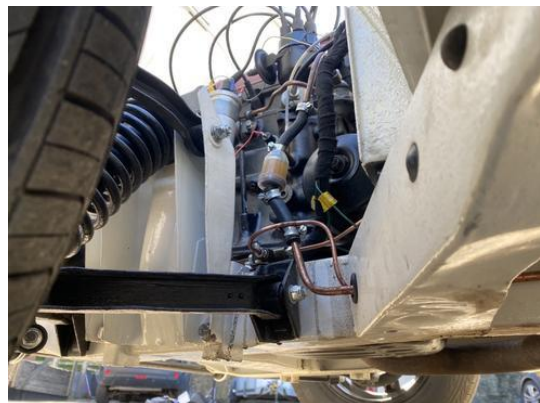
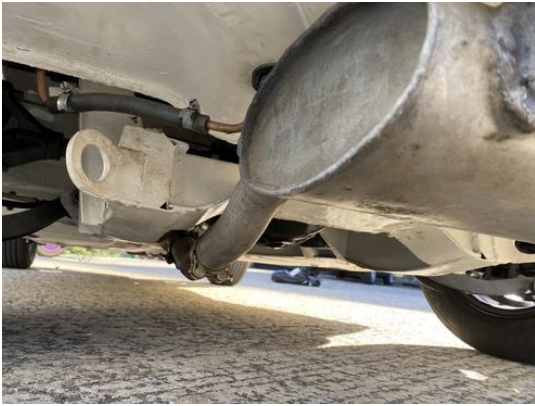
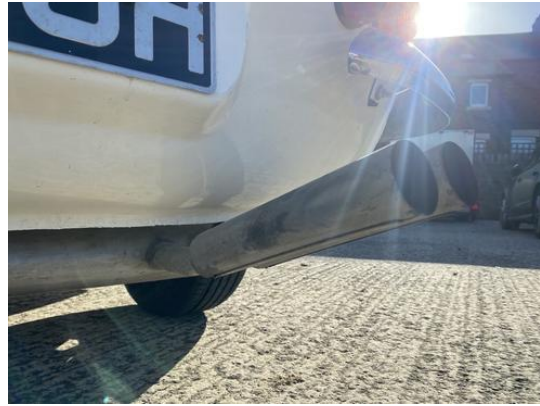
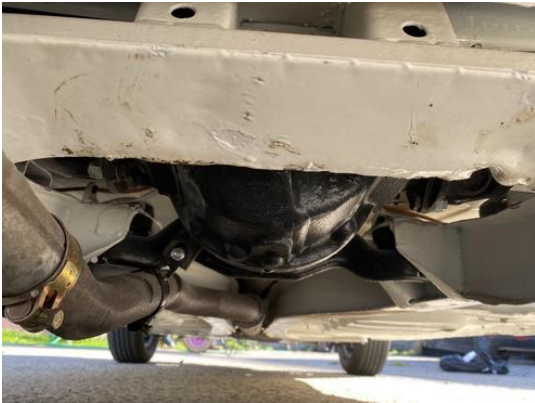
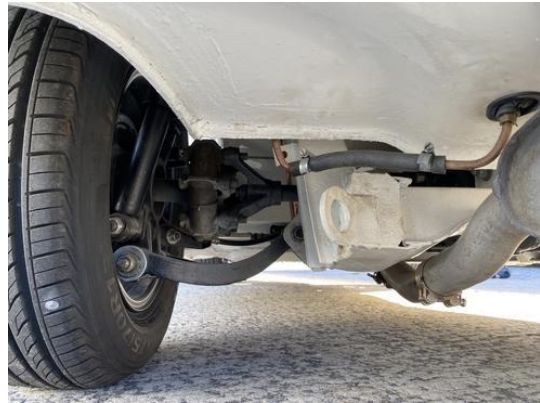
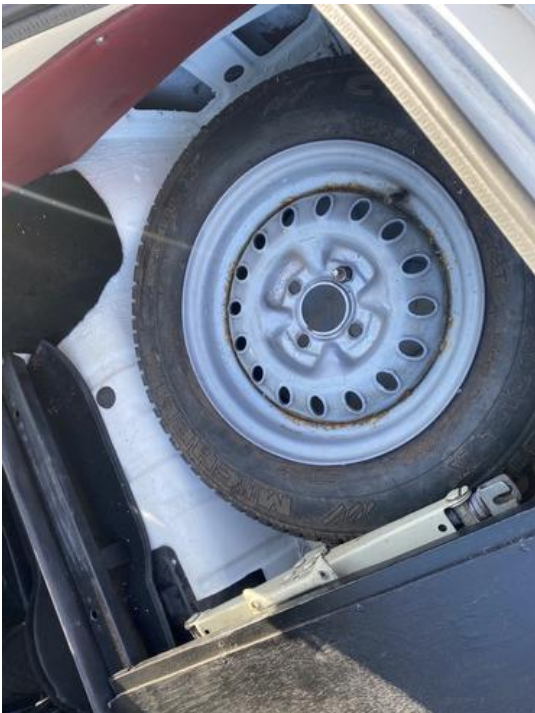
### Corrosion du châssis / Chassis corrosion ?

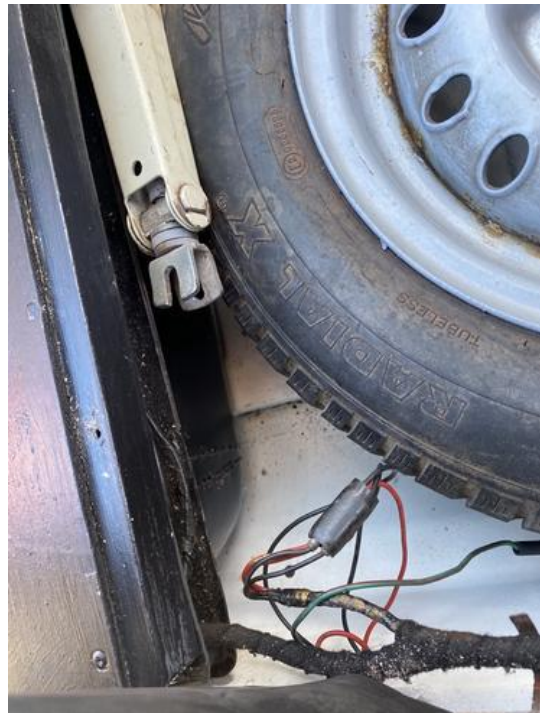
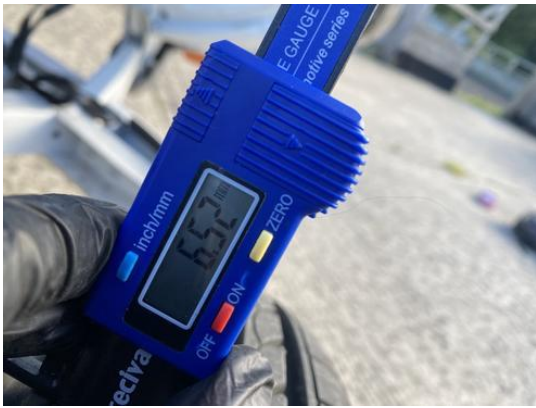
**Roue de secours - galette en bon état / Spare wheel in good condition ?**

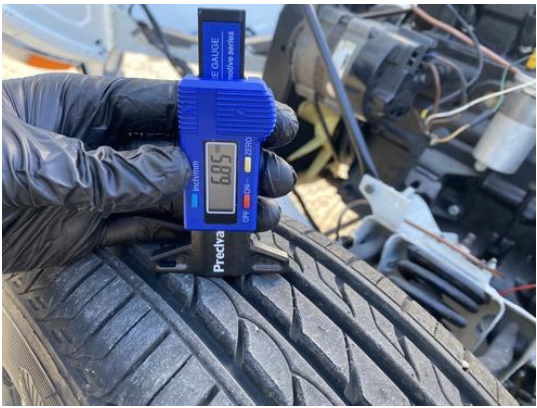
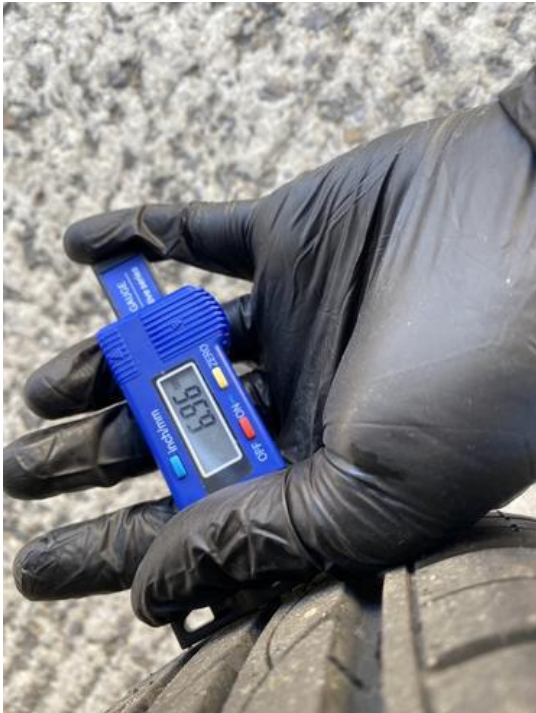
**Etat des pneus avant / Front tyres condition :**

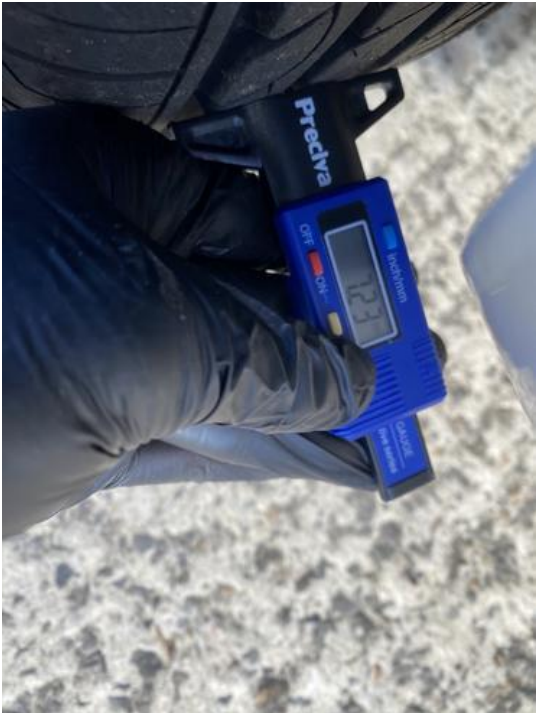
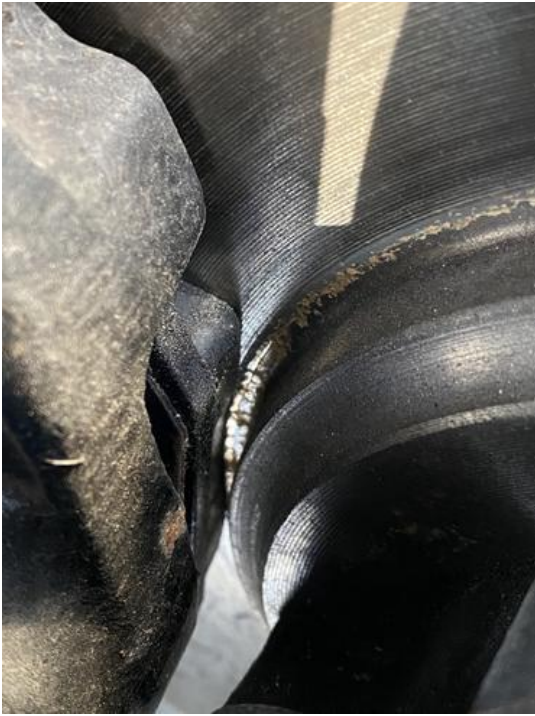
**Etat des pneus arrière / Rear tyres condition :**

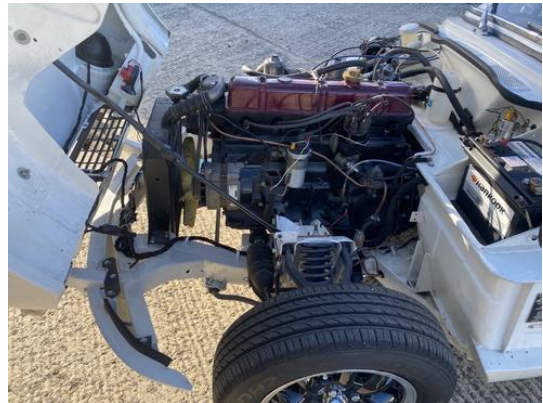
Photo 187

**Huile moteur (état - niveau) / Engine oil (condition - level)**

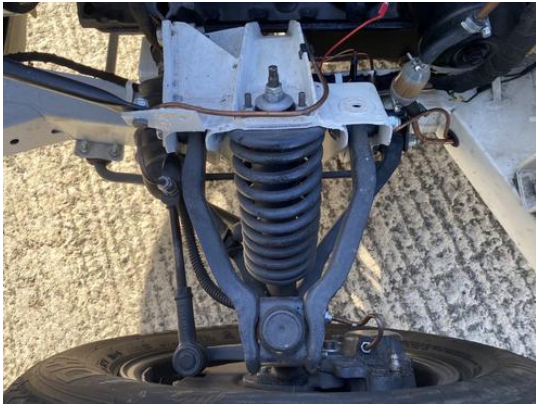
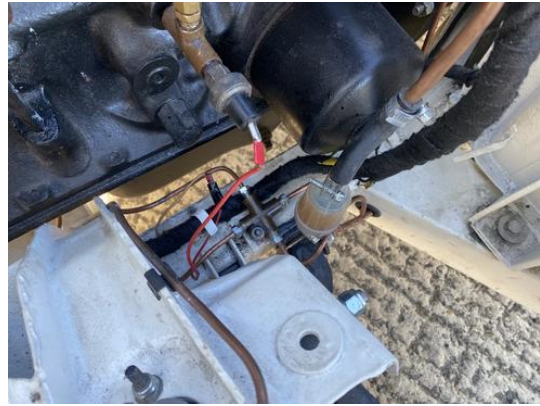
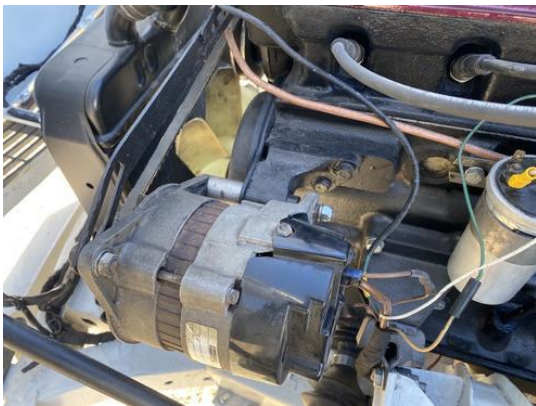
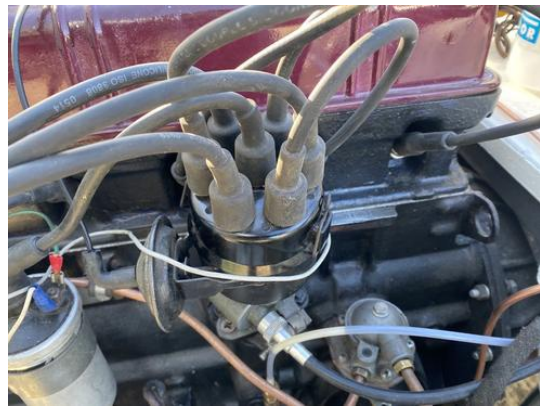
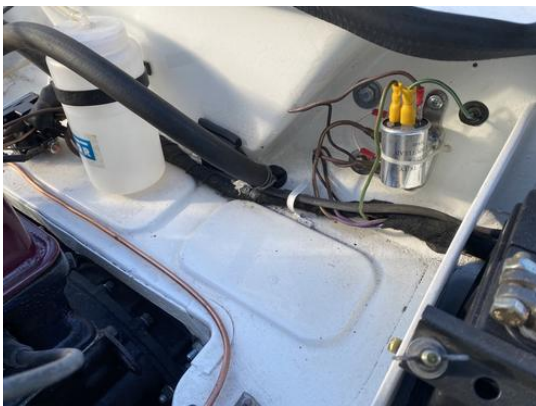
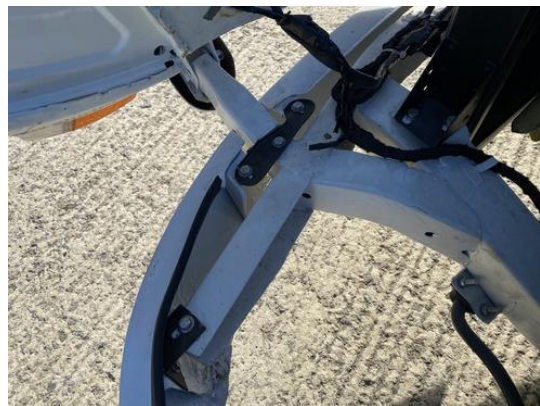
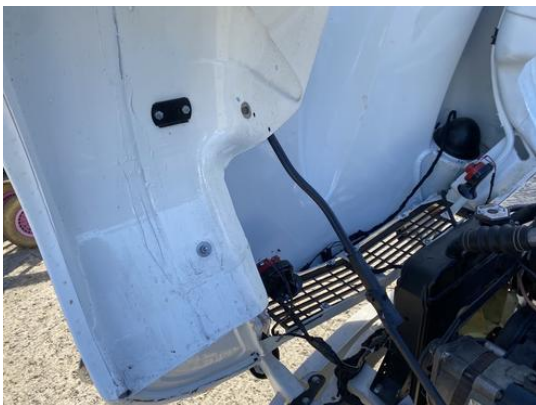
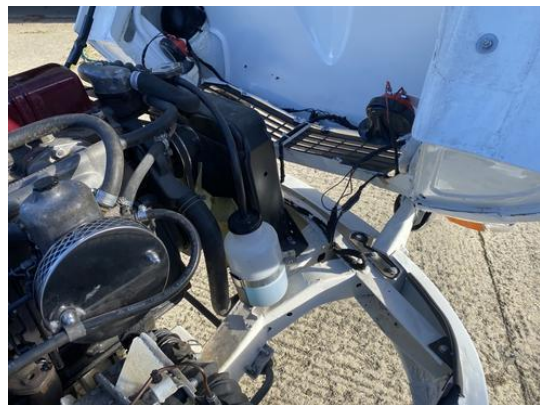
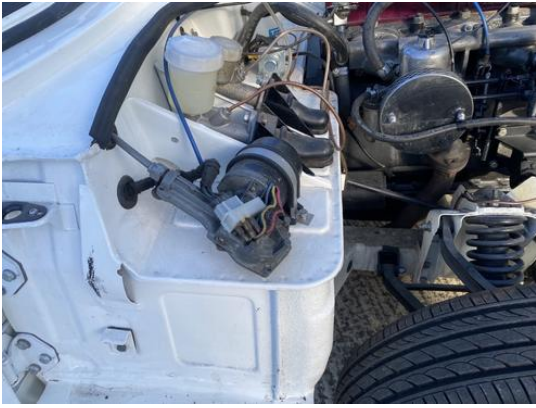
Etat général baie moteur / General condition engine bay ?
