## Inspection Auto Gocarz Export

Gocarz France / Volkswagen Beetle / 217 UYO

Score	100 / 121 (82.65%)	Flagged items	3	Actions	0
<b>Site conducted</b>					Unanswered
<b>Réalisé le / Conducted on :</b>					18.10.2023 11:13 BST
<b>Nom de l'inspecteur / Inspector's name :</b>					Gocarz France
<b>Localisation / Location :</b>					(51.92174515041233, -2.1720164997954026)
<b>Immatriculation véhicule / Car registration # :</b>					217 UYO
<b>Marque &amp; Modèle de véhicule / Car's Make &amp; Model</b>					Volkswagen Beetle

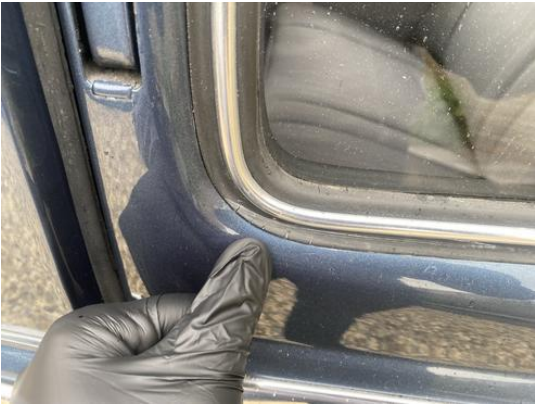
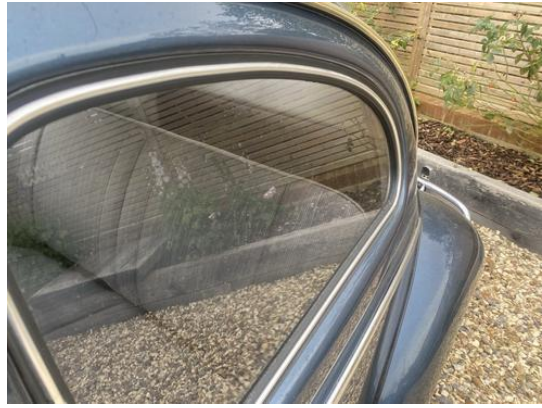
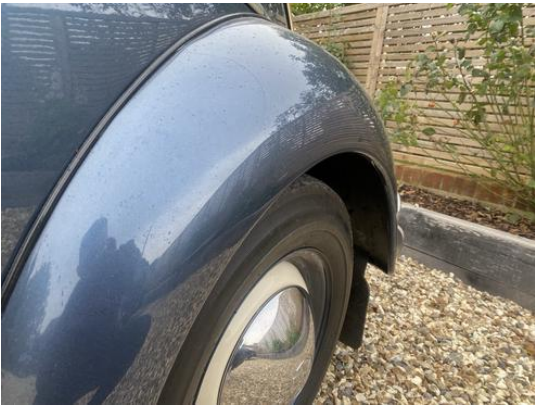
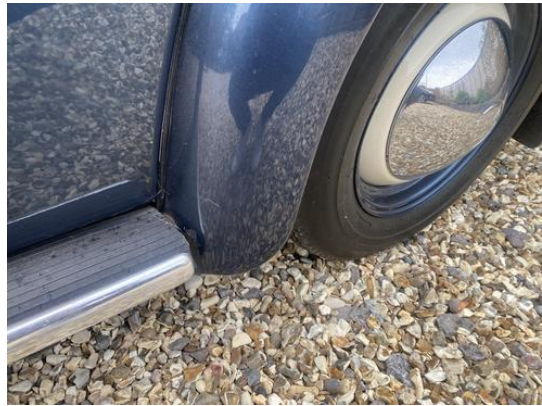
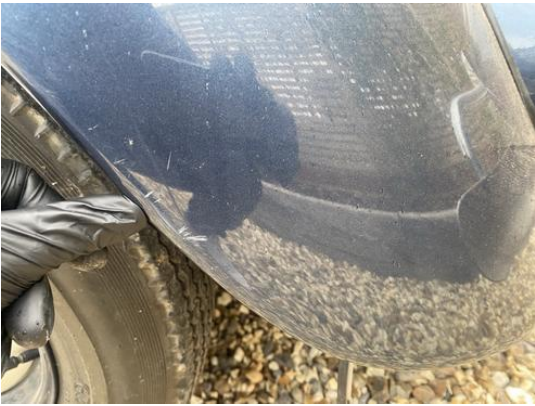
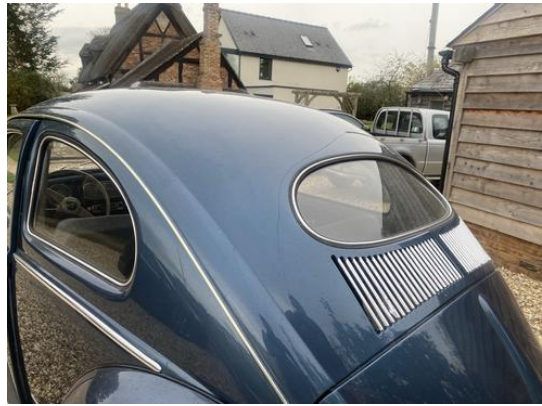
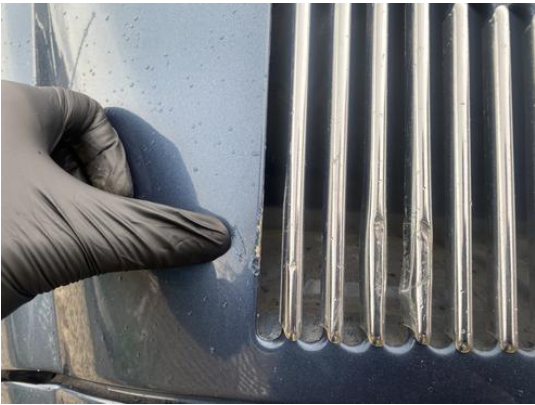
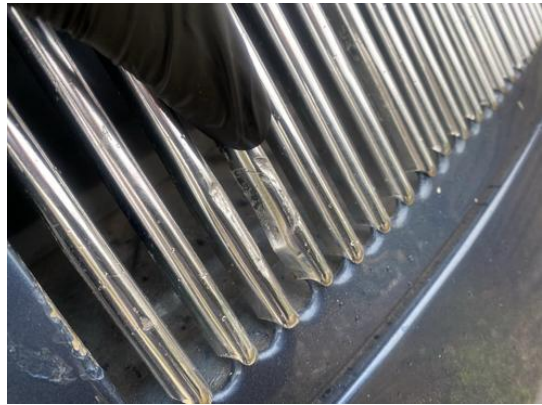
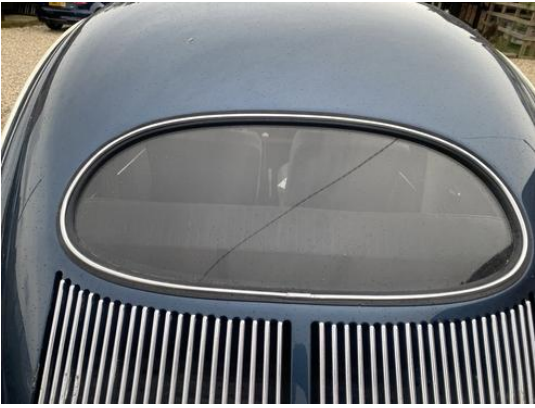
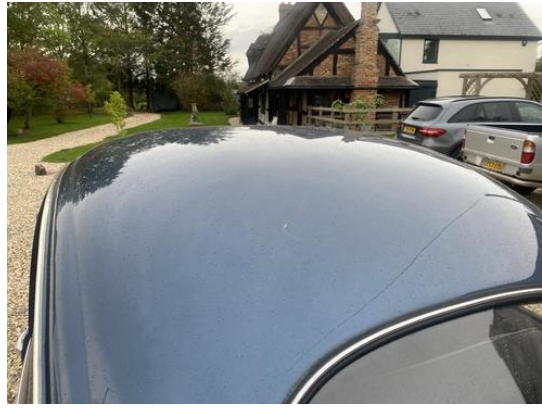
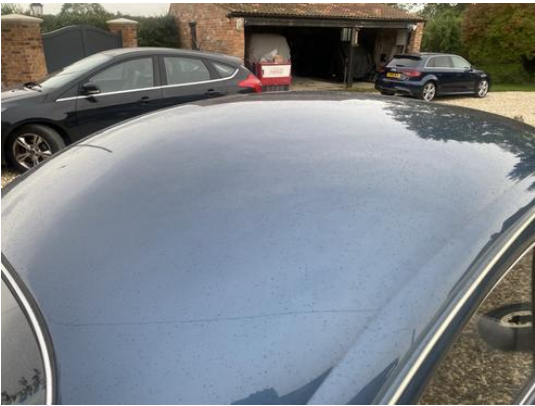
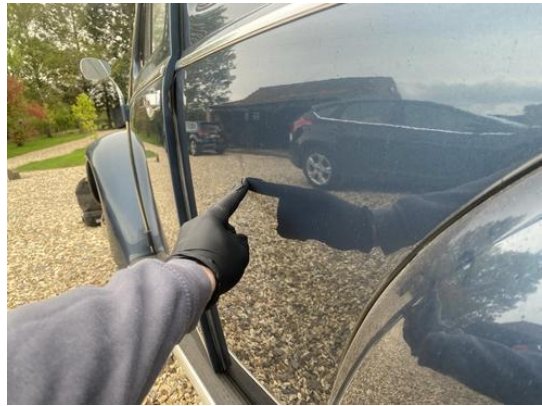
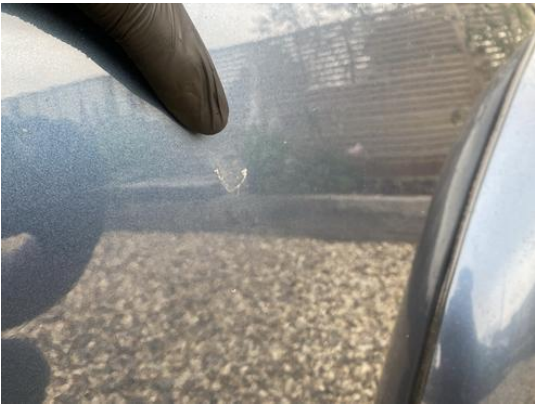
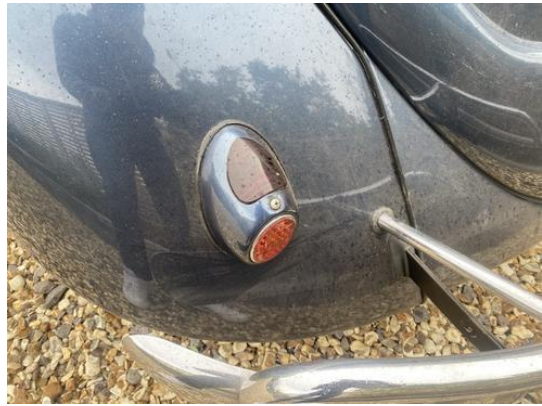
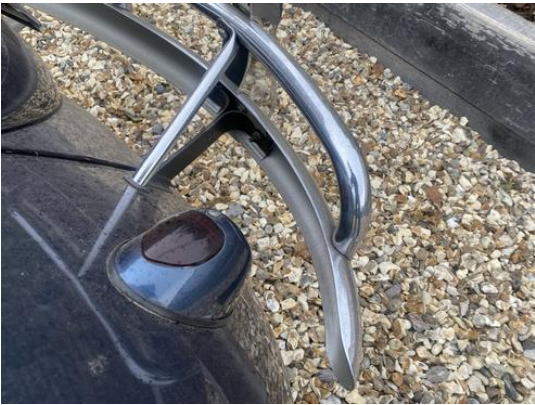
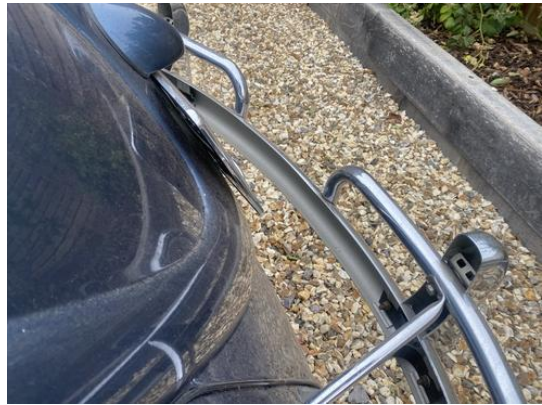
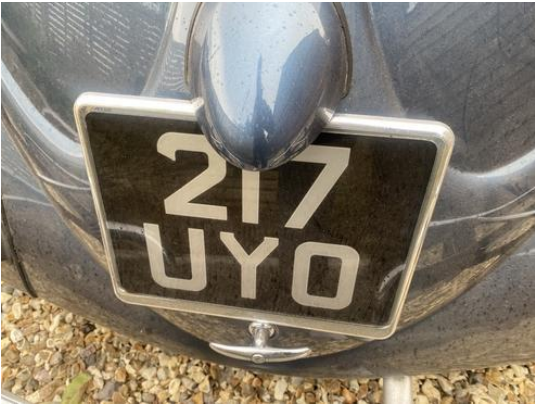
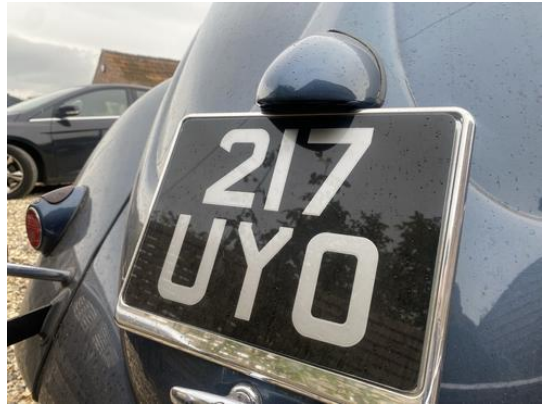
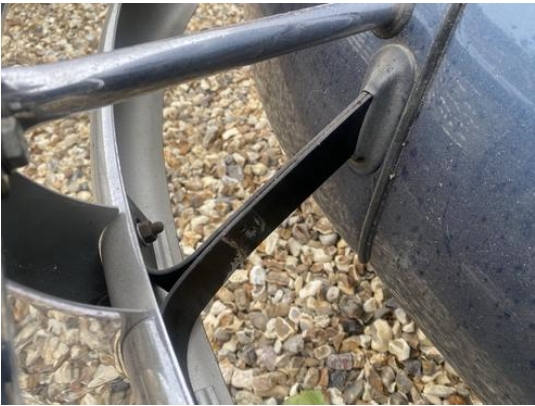
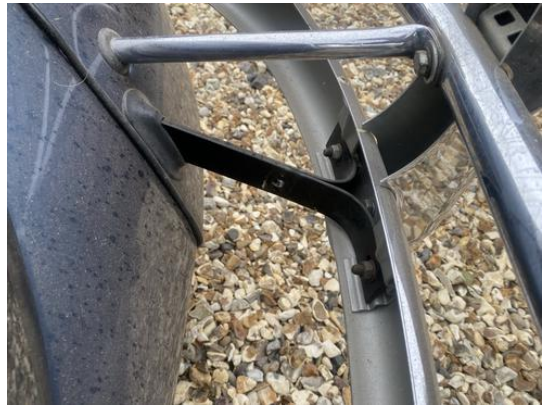
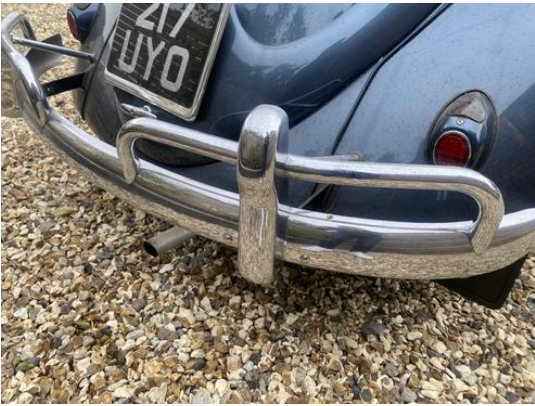
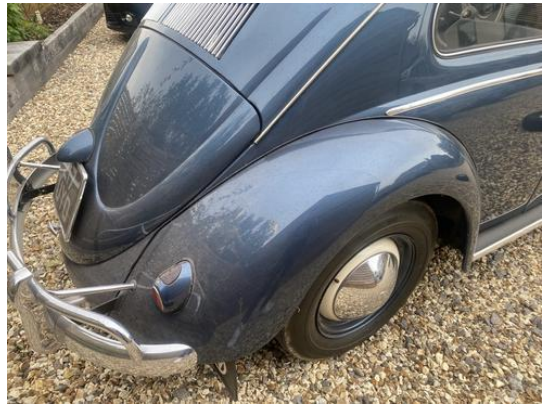
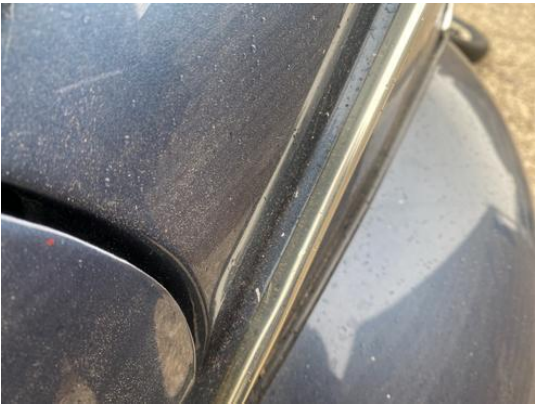
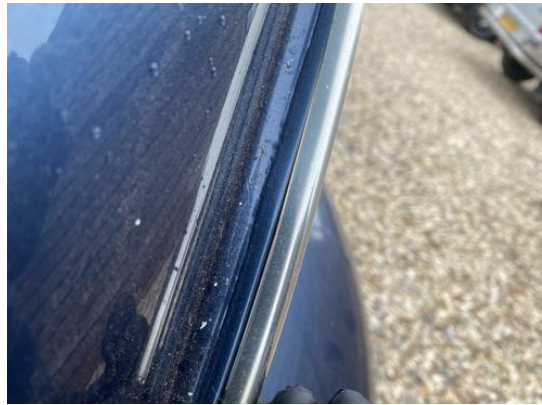
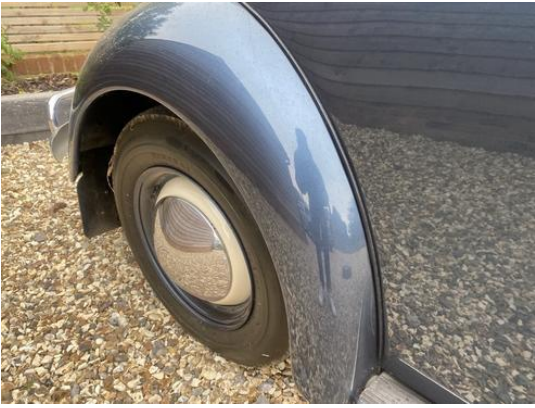
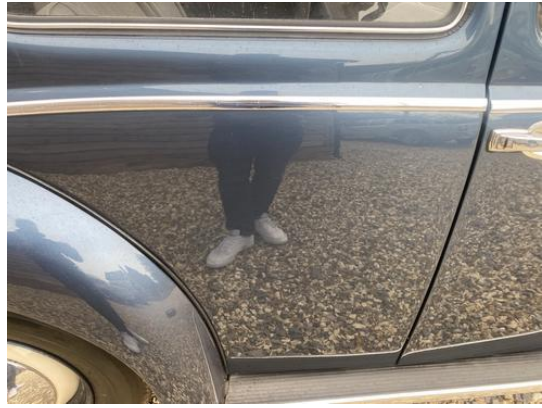
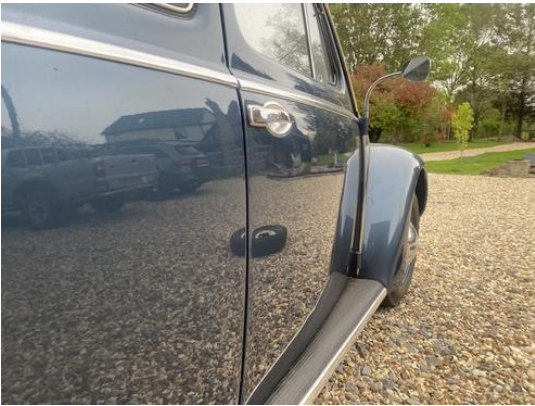
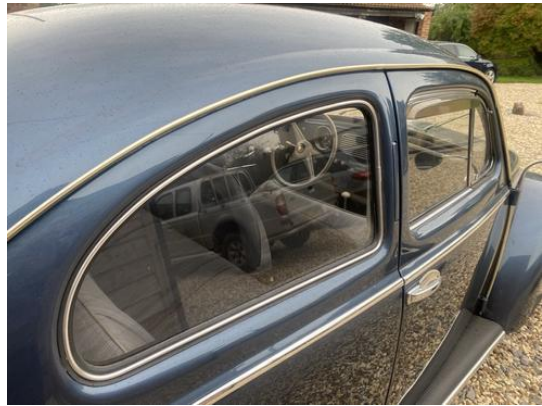
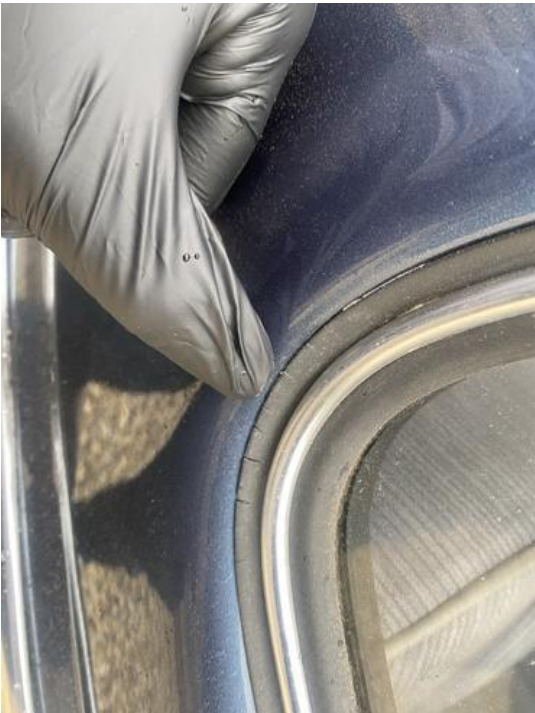
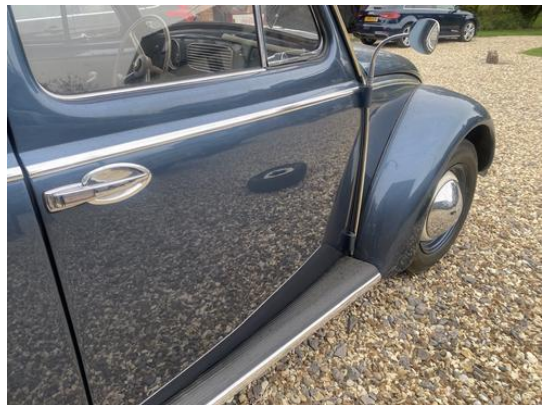
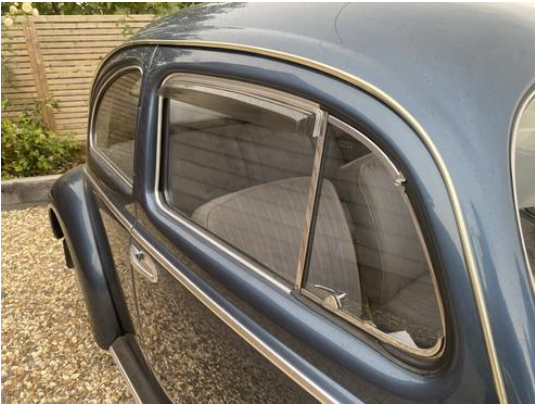
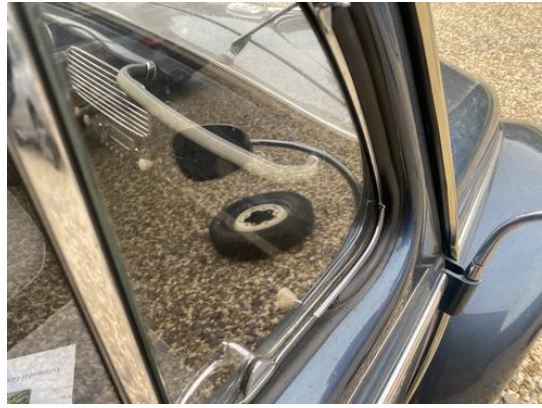
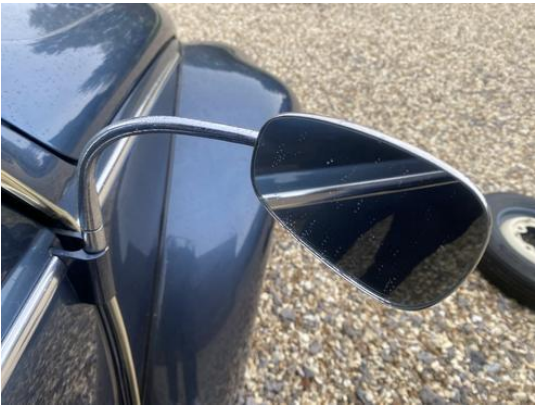
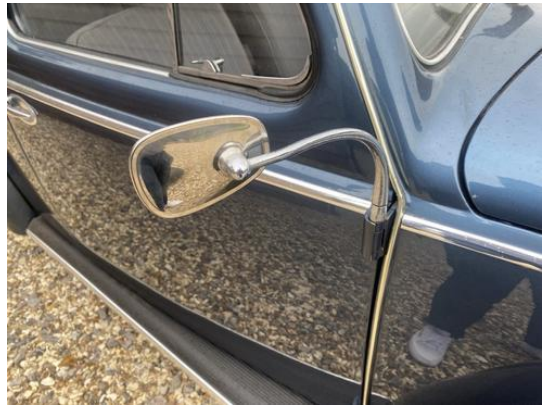
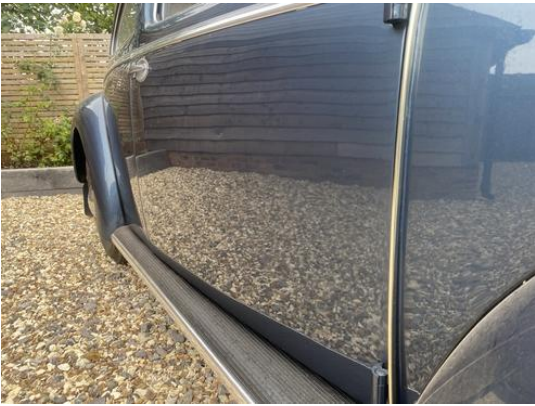
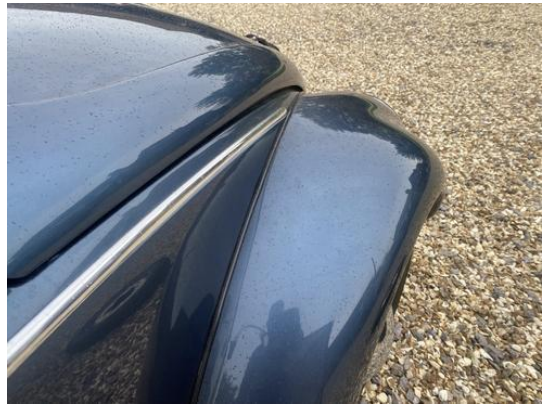
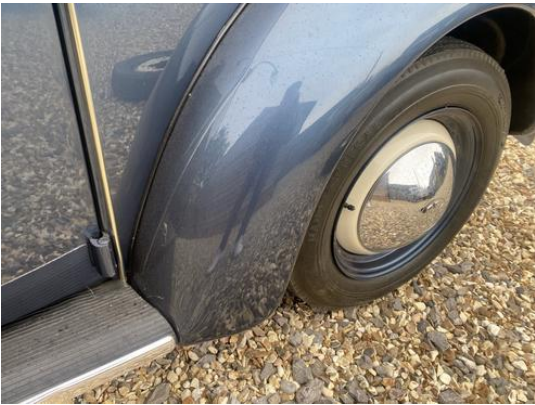
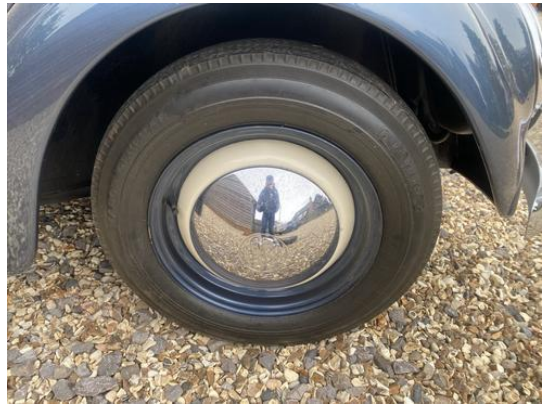
Baguette chrome côté conducteur non correctement fixé. Légère bulle de corrosion qui apparaît sous la baguette avg.

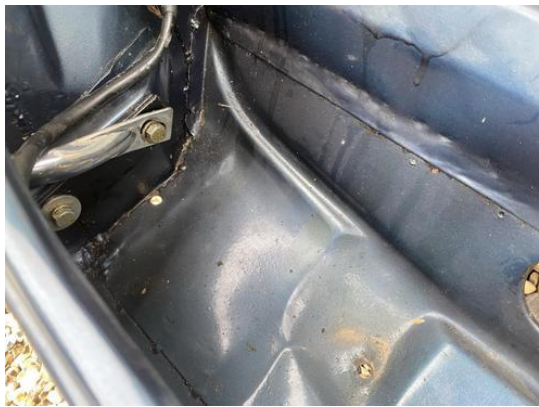
Photo 84

**Le coffre souffre-t-il de déformations, réparations ou corrosion / Boot showing signs of deformations, repairs or corrosion ?**

Impact par le dessous entraînant une légère déformation. CF photos

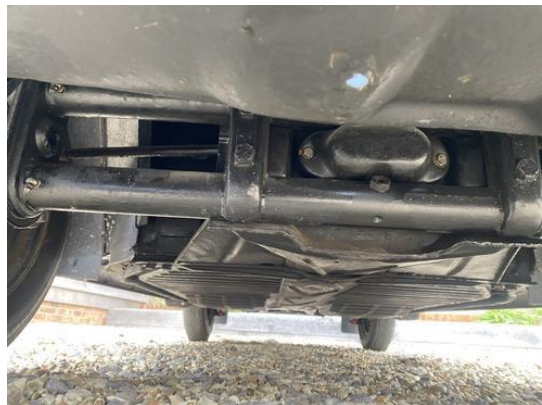
Photo 129

Corrosion du châssis / Chassis corrosion ?

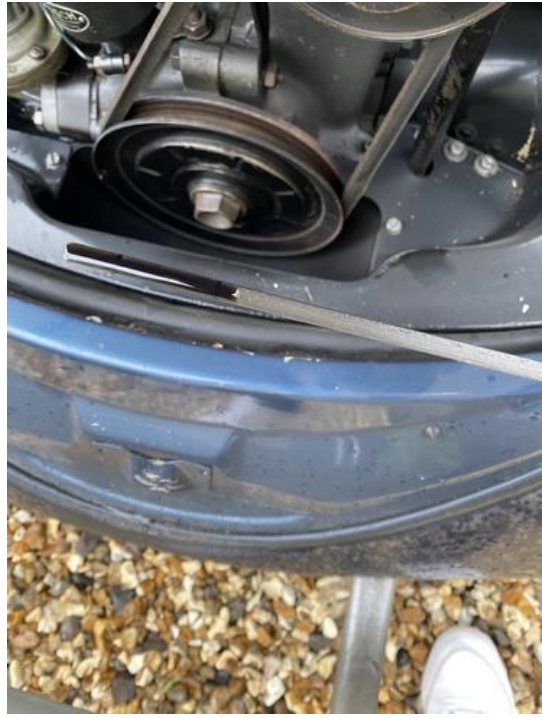
Photo 161

**Roue de secours - galette en bon état / Spare wheel in good condition ?**

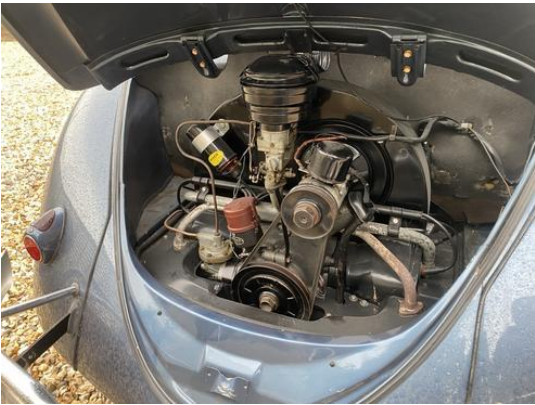
Photo 162

**Huile moteur (état - niveau) / Engine oil (condition - level)**

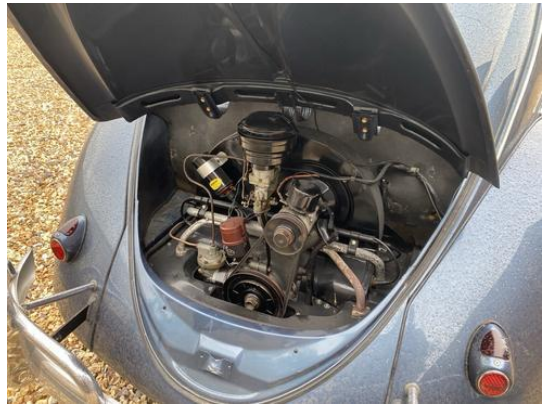
Photo 163

Etat général baie moteur / General condition engine bay ?
