Inspection Auto Gocarz Export

Gocarz France / Vw camper / 304 YUW

Immatriculation véhicule / Car registration # : 304 YUW

Marque & Modèle de véhicule / Car's Make & Model Vw camper

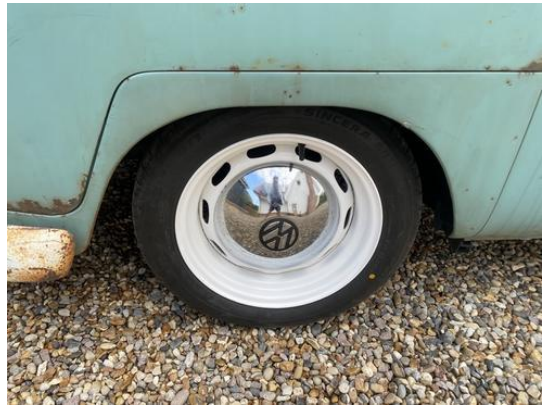
Photo 41

Condition des Jantes / Rims condition ?

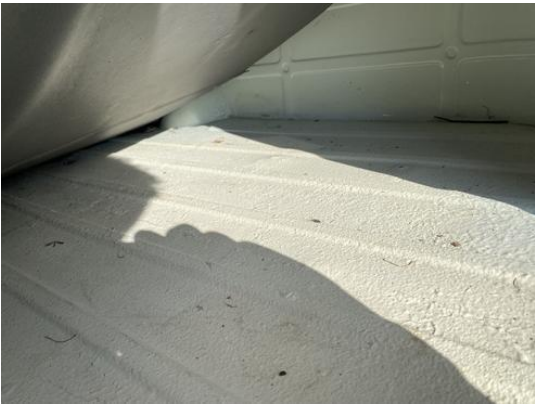
Photo 50

Le coffre souffre-t-il de déformations, réparations ou corrosion / Boot showing signs of deformations, repairs or corrosion ?

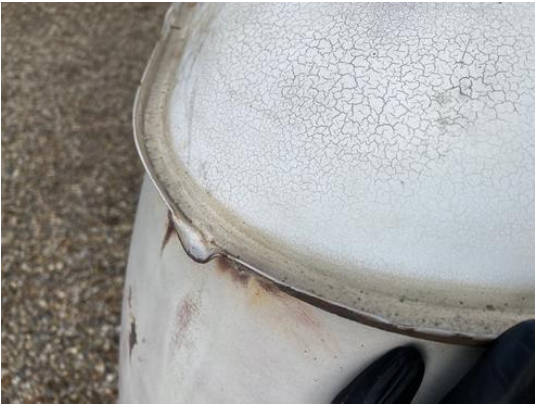
Photo 54

Condition du toit ou de la capote / Roof condition (Convertible) ?

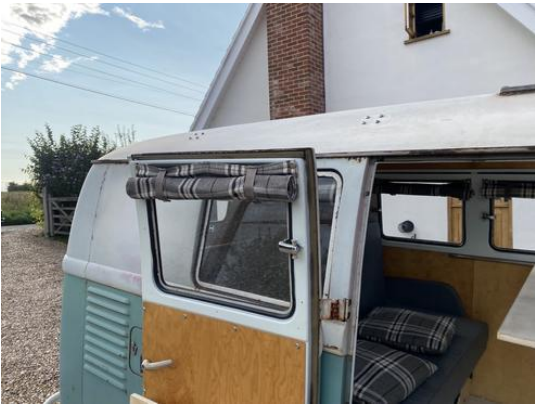
Photo 68

Etat de l'intérieur / Interior condition ?

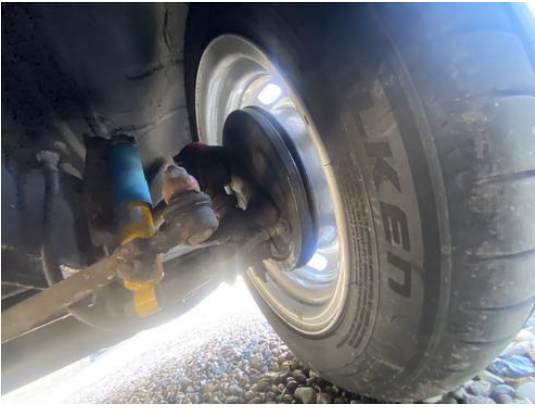
Photo 124

Corrosion du châssis / Chassis corrosion ?

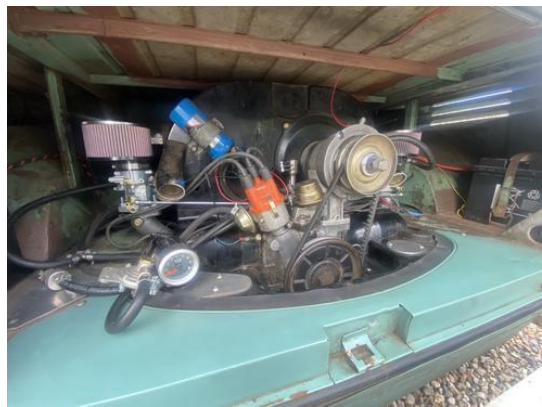
Photo 129

Possible

Trace de fuite d'huile / Sign of oil leak?

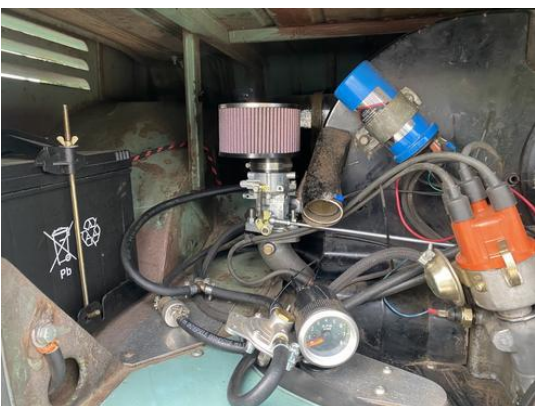
Photo 130

Etat général baie moteur / General condition engine bay ?
